RAPPORT D'ENQUÊTE SUR LA SÉCURITÉ DU TRANSPORT AÉRIEN A19W0015

PERTE DE MAÎTRISE ET COLLISION AVEC LE RELIEF

Beechcraft King Air 200, C-GTUC

Aéroport de Whatì (Territoires du Nord-Ouest), 21 NM ESE

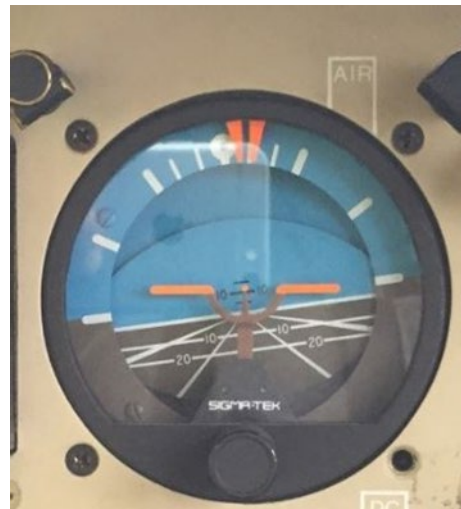
Figure 2. Indicateur d'assiette du côté droit sans dépression appliquée (Source : Air Tindi Ltd.)

L'indicateur d'assiette du côté droit n'était pas érigé lorsque l'équipage a exécuté la liste de vérification après démarrage des moteurs. Même si le circuit de dépression fonctionnait dans les limites des paramètres normaux, l'indicateur d'assiette du côté droit ne s'est jamais érigé au cours du vol en cause. L'enquête a déterminé que le rotor du gyroscope ne tournait pas au moment de l'impact; cependant, la raison pour laquelle le rotor du gyroscope ne tournait pas n'a pas pu être établie.

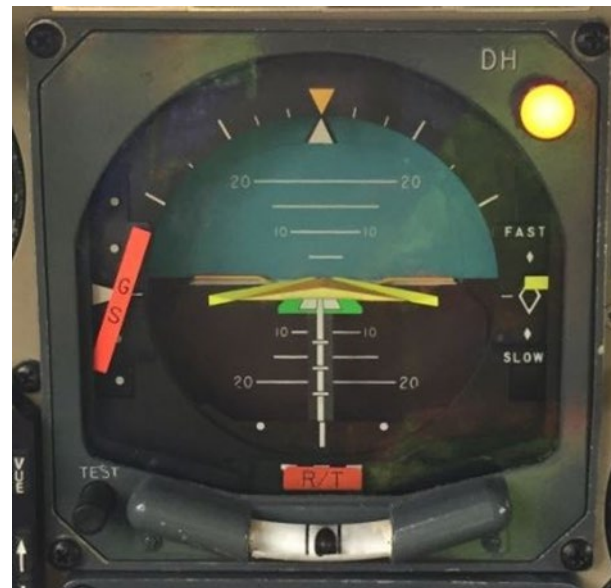
Figure 3. Indicateur d'assiette du côté gauche alimenté (Source : Air Tindi Ltd.)

Pour des raisons indéterminées, il y a eu défaillance en vol de l'indicateur d'assiette du côté gauche. Le commandant de bord a alors tenté d'utiliser des techniques de pilotage avec un tableau de bord partiel pour garder la maîtrise de l'aéronef parce que ce dernier se trouvait dans des conditions météorologiques de vol aux instruments (IMC).

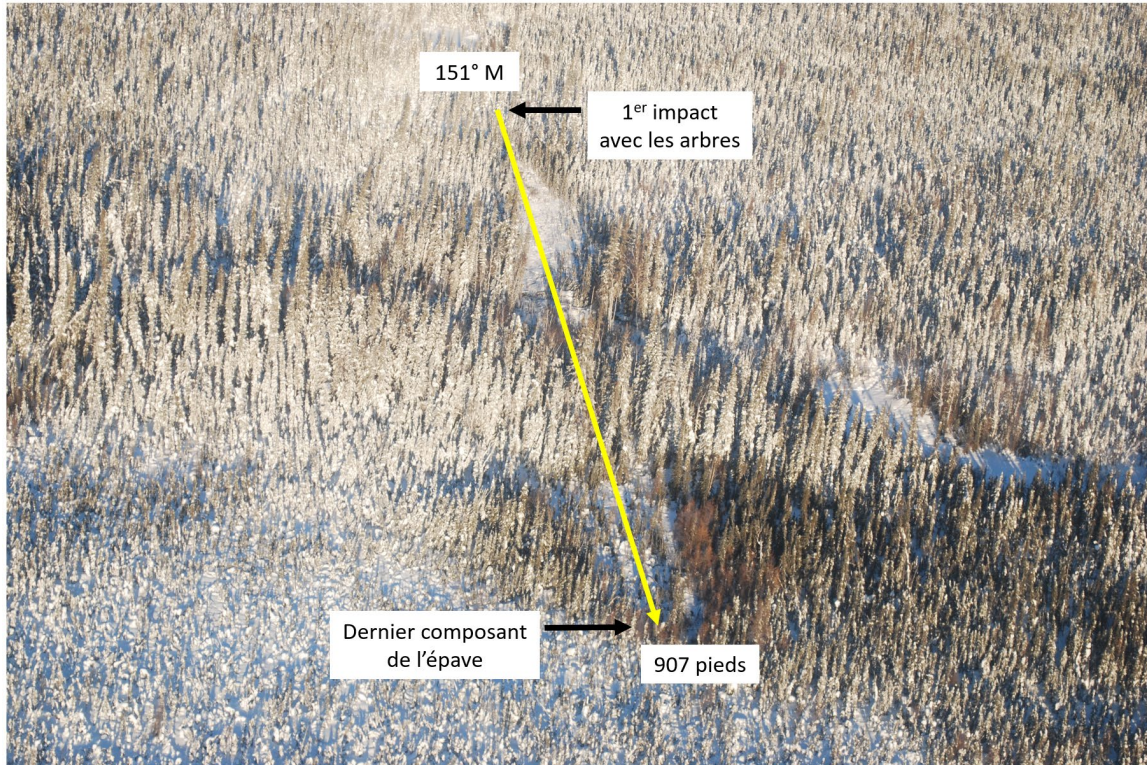
Figure 41. Lieu de l'événement. La ligne rouge représente le début et la fin du sillon de l'épave.
(Source : BST)

Tous les composants structurels principaux de l'aéronef ont été retrouvés sur le lieu de l'accident; l'enquête a donc permis de déterminer que l'aéronef ne s'était pas disloqué en vol. Les 2 moteurs s'étaient séparés de la structure de l'aéronef lors de l'impact. Les 2 hélices s'étaient détachées de leurs moteurs respectifs. Toutes les pales d'hélice étaient toujours fixées à leur moyeu respectif. Comme l'aéronef a été détruit, la continuité des commandes de vol principales n'a pas pu être établie.

L'impact à régime élevé avec le relief a détruit l'aéronef. Cependant, l'enquête a déterminé que les commandes de vol ne présentaient aucune condition qui aurait pu entraîner une perte de maîtrise ou empêcher une récupération réussie à la suite d'une perte de maîtrise.
