RAPPORT D'ENQUÊTE SUR LA SÉCURITÉ DU TRANSPORT AÉRIEN A19Q0091

PERTE DE MAÎTRISE AU DÉCOLLAGE ET IMPACT AVEC LE SOL

Cargair Itée
Piper PA-23-250 Aztec, C-GDUL
Aéroport de Trois-Rivières (Québec)
18 juin 2019

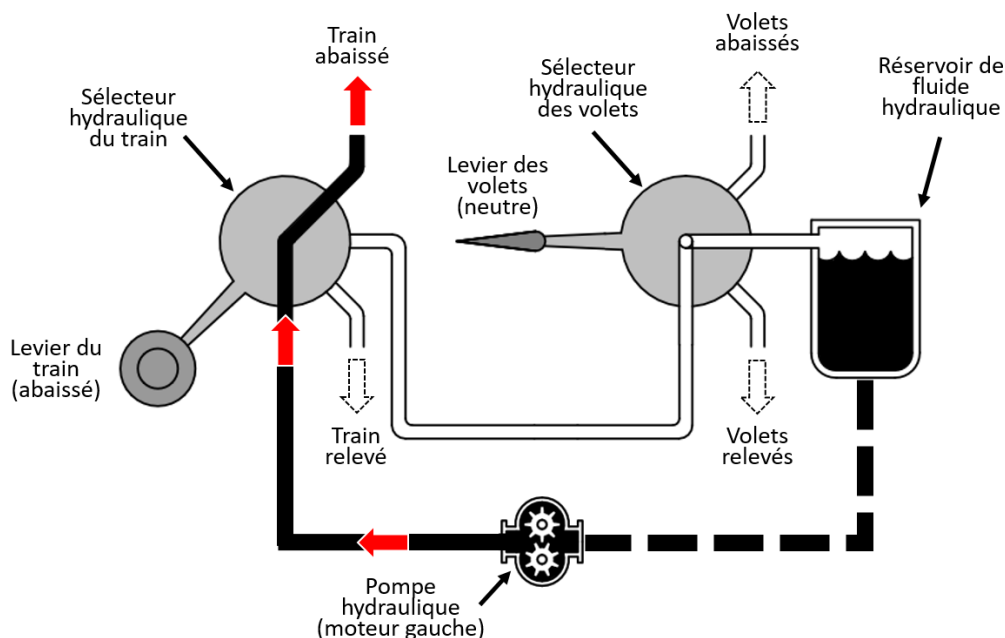
Figure 3. Circuit hydraulique simplifié avec le levier du train d'atterrissage en position UP ou DOWN, bloquant la pression hydraulique aux volets (Source : BST)

Les leviers du train d'atterrissage et des volets peuvent être actionnés simultanément, mais le train d'atterrissage a toujours priorité sur les volets et ceux-ci ne bougeront pas tant que le levier du train ne reviendra pas à la position centrale (figures 3 et 4).

Lors du vol à l'étude, pour une raison indéterminée, le levier du train d'atterrissage n'est pas revenu à la position centrale, ce qui a eu pour effet de bloquer la rétraction des volets (annexe B). À l'occasion, le levier du train d'atterrissage ne revenait pas automatiquement à la position centrale sur certains Piper PA-23-250 de Cargair ltée. Généralement, cette anomalie était intermittente : l'instructeur remplaçait le levier du train à la position centrale et, par la suite, le levier revenait à la position centrale lors des mouvements subséquents du train. L'examen des dossiers techniques de l'aéronef à l'étude a permis de constater qu'une défectuosité similaire du levier du train avait été consignée au mois de décembre 2018. Aucune autre défectuosité similaire n'a été consignée depuis.

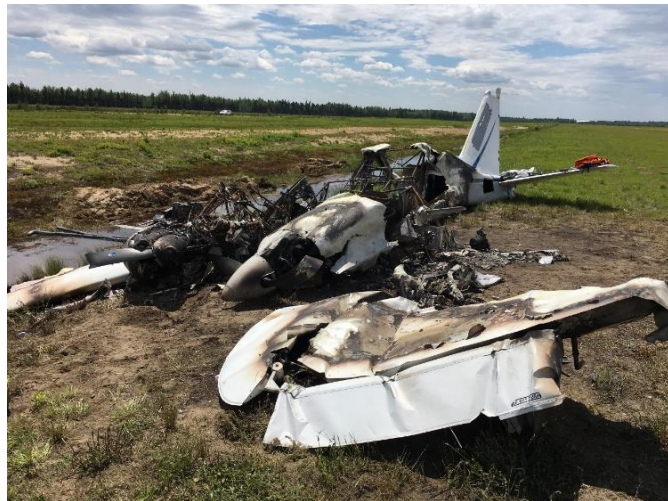
Figure 8. Épave du Piper PA-23-250 à l'étude (Source : BST)

L'examen de l'épave a permis de déterminer que le train d'atterrissage était rétracté et que les volets étaient à la position UP au moment de l'événement. Les 2 pales de l'hélice gauche étaient tordues vers l'arrière et les 2 pales de l'hélice droite étaient sectionnées à environ 29 cm du bout de chacune des pales. Par conséquent, en raison de la nature et la différence entre les dommages à l'hélice gauche et à l'hélice droite, la traction des moteurs est devenue asymétrique.

Le distributeur hydraulique a été récupéré. Toutefois, il n'a pas été possible de déterminer la cause de l'anomalie du levier du train d'atterrissage en raison des dommages causés par l'incendie après impact.

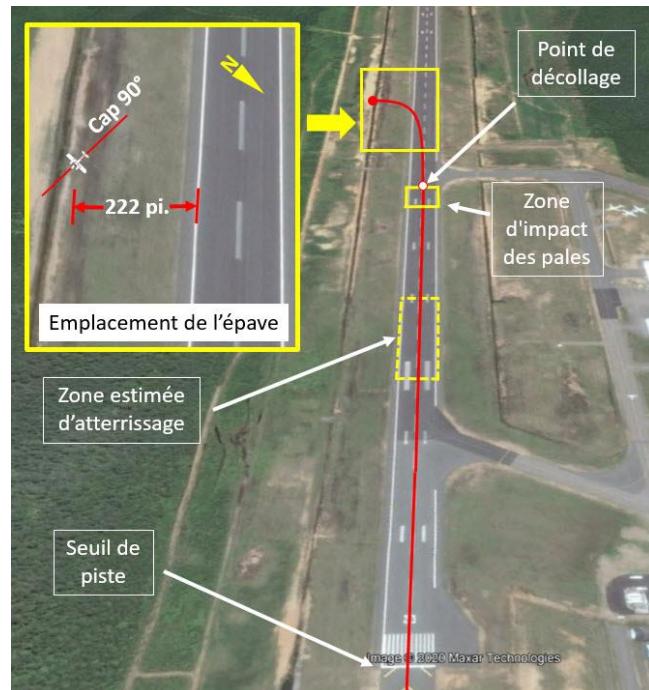
Figure 9. Piste 23 à CYRQ, avec image en médaillon montrant l'emplacement de l'épave (Source : Google Earth, avec annotations du BST)

L'examen de la piste 23 a permis de constater qu'il y avait 73 marques d'impact causées par les pales de l'hélice du moteur gauche et 65 marques d'impact causées par les pales de l'hélice du moteur droit. Les premières marques ont été relevées à 2980 pieds du seuil de la piste et les marques subséquentes s'étaient étalées sur une distance d'environ 200 pieds (figure 9).

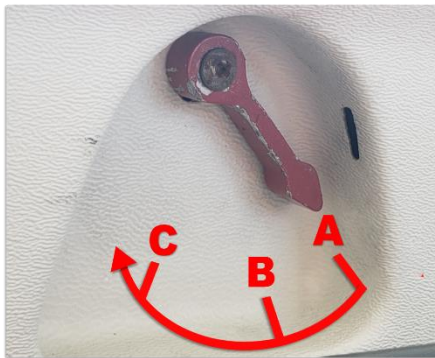
Figure 10. Mouvement de la poignée du hublot issue de secours du point A au point C avec le point de résistance B (Source : BST)

- Le mouvement de la poignée du point A au point C (figure 10) provoque la rentrée de 2 tiges, ce qui déloge le hublot issue de secours du fuselage.
- Il y a une plus grande résistance aux environs du point B, ce qui nécessite l'application d'une force supplémentaire importante pour assurer le mouvement de la poignée jusqu'au point C, afin que les tiges soient complètement rentrées.
- On peut manipuler la poignée plus facilement à partir du siège adjacent à la poignée (figure 11).
- La présence de l'appui-tête sur le siège avant gauche rend toute manipulation de la poignée difficile à partir de ce siège.
