RAPPORT D'ENQUÊTE SUR LA SÉCURITÉ DU TRANSPORT AÉRIEN A19Q0109

DÉFAILLANCE D'UNE PALE DE ROTOR PRINCIPAL EN VOL

Robinson R44 (hélicoptère), C-FJLH

10 juillet 2019

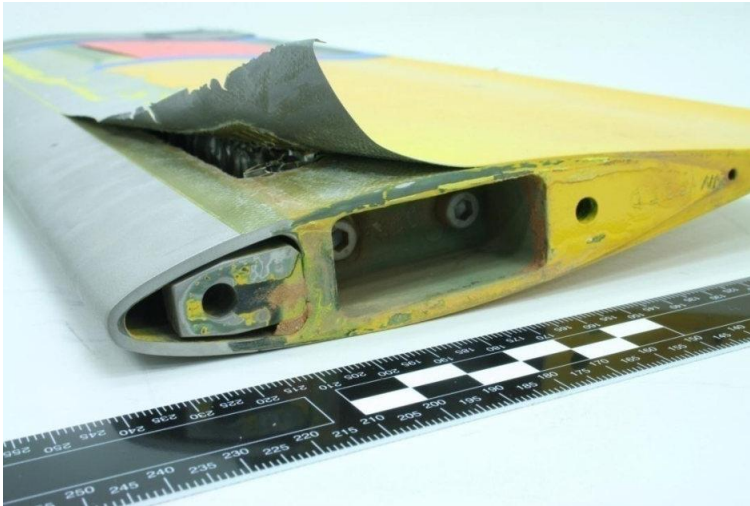
Figure 3. Décollement du joint (Source : Rapport d'enquête AO-2009-002 de l'Australian Transport Safety Bureau)

Ces pales avaient une propension connue à se décoller au niveau du joint de collage entre le revêtement extérieur et le longeron en bout de pale. Un décollement du revêtement peut se produire lorsque le joint de collage devient exposé en raison de l'érosion de la couche de finition ou lorsque de la corrosion se produit sous le capuchon d'extrémité interne en aluminium. La pale n'est plus considérée en état de navigabilité si un décollement, incluant une micro-perforation, est détecté le long du joint de collage⁶.

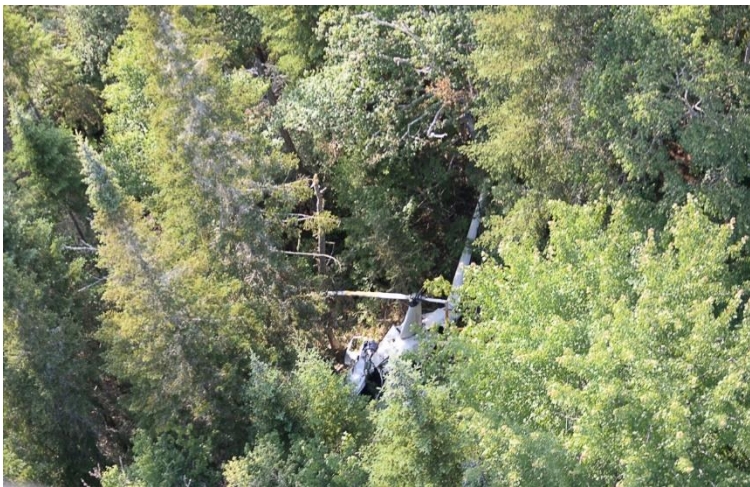
Figure 6. Vue aérienne de C-FJLH (Source : Sûreté du Québec)

L'aéronef a été retrouvé en position verticale sur une saillie rocheuse dans une zone densément boisée (figure 6). Le train d'atterrissage, le toit de la cabine ainsi que le plancher à l'avant de la cabine s'étaient affaissés. Le pare-brise avait éclaté et les portes arrières et celle du côté pilote avaient été éjectées, laissant seule la porte avant du côté passager fixée à son cadre. Les dossiers des sièges avant étaient affaissés vers l'arrière et les assises des sièges étaient enfoncées. La ceinture de sécurité du siège du passager avant, qui comprenait une ceinture sous-abdominale et une ceinture-baudrier, a été retrouvée détachée. Du carburant a été retrouvé dans les 2 réservoirs.

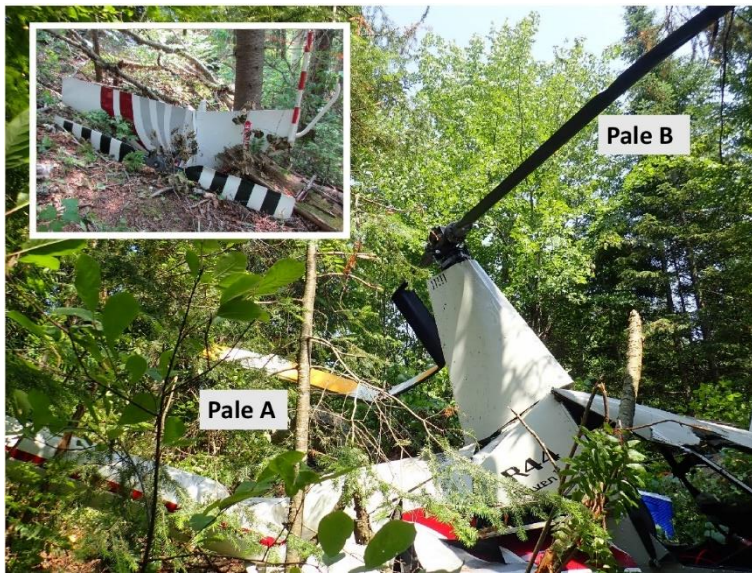
Figure 7. Rotor principal et rotor de queue (Source : BST)

Le mât du rotor principal et la tête du rotor étaient toujours attachés à la boîte d'engrenages principale. Les courroies d'entraînement du rotor principal étaient en bon état et le mécanisme de tension des courroies était en position tendue. Les pales du rotor principal ne présentaient pas les dommages typiques d'un impact alors qu'elles sont en rotation. Une des pales (pale A) était pliée à plusieurs endroits tandis que l'autre (pale B) était droite mais fracturée à son extrémité (figure 7).

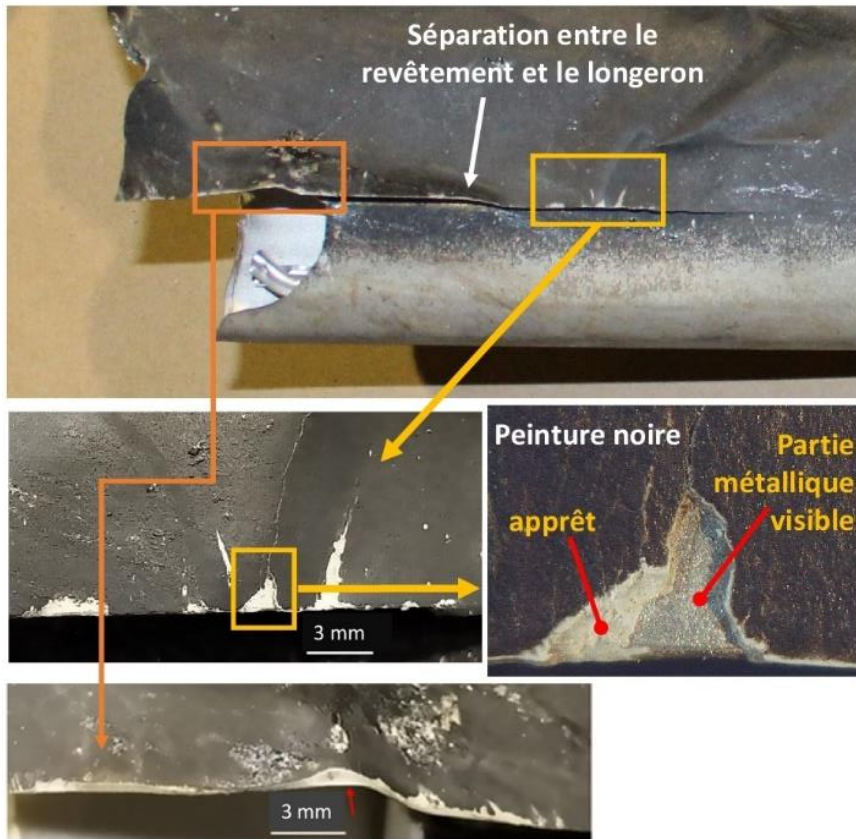
Figure 9. Grossissement de parties métalliques visibles (Source : BST)

Une observation visuelle attentive a permis de constater que la surface métallique du joint était visible à quelques endroits le long du longeron près de la station RS161. De plus, des signes de décollement et d'écarts du revêtement ont également été notés au joint de collage du longeron. Même si le revêtement de l'intrados s'était décollé du longeron des suites de la fracture, le grossissement de ces parties démontrent que l'érosion de la peinture et de sa sous-couche par l'air a progressé au fil du temps et n'était pas le résultat d'une peinture qui s'est effritée soudainement lors de la séparation du revêtement au joint de collage du longeron (figure 9). Il est fort probable que les surfaces métalliques à ces endroits étaient visibles et détectables avant le décollement du vol en question. L'inspection visuelle pré-vol devrait être effectuée sous un éclairage adéquat et à une distance permettant de distinguer les signes de décollement, ce qui peut nécessiter l'utilisation d'équipement tel qu'un escabeau ou une lampe de poche.

L'enquête n'a pas pu déterminer si le pilote a identifié cette condition avant d'entreprendre le vol. Cependant, les différentes conditions d'éclairage et le manque d'équipements comme un escabeau peuvent nuire à l'efficacité de l'inspection visuelle des pales puisqu'elles sont situées en hauteur. Par exemple, effectuer l'inspection visuelle à contre-jour rend plus difficile la détection des petites surfaces métalliques mises à nu, et celles-ci risquent de passer inaperçues.

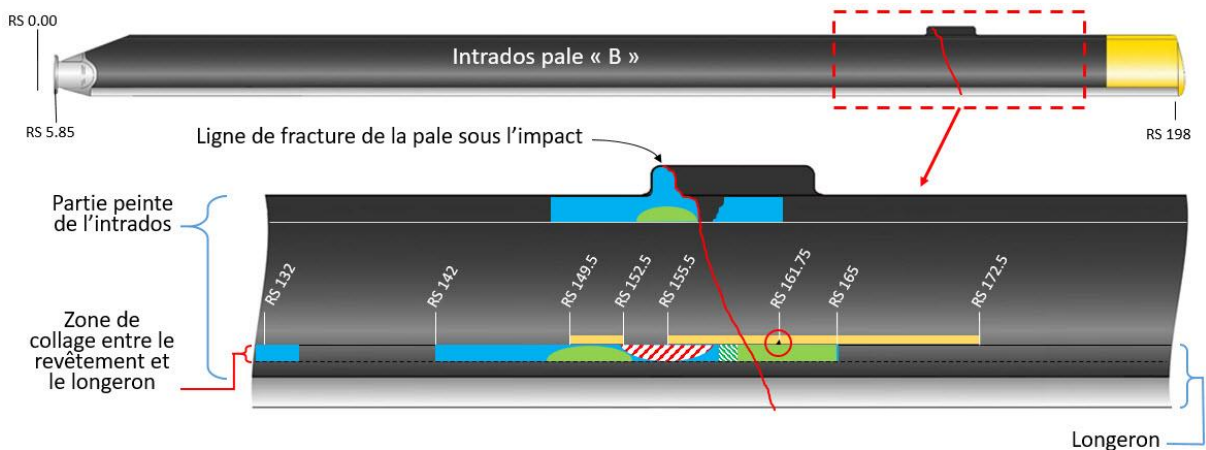
Figure 10. Différentes zones de décollement (Source : BST)

Afin de confirmer les décollements du revêtement observés, un examen destructif de la pale a été effectué. La séparation d'échantillons des revêtements supérieur et inférieur a permis de confirmer la présence de plusieurs défaillances d'adhésion de grandeur variable entre les stations RS132 et RS165 (figure 10).

L'examen a révélé qu'à certains endroits, des décollements du revêtement extérieur ont permis à l'humidité de s'infiltrer sous le revêtement et de dégrader l'adhésion au joint de collage avec le temps.

En plus des défaillances d'adhésion, l'adhésif présent sur la surface à plusieurs endroits entre le corps en nid d'abeille et la face arrière du longeron ne présentait pas les empreintes habituelles témoignant d'un contact entre les deux, et ce, sur une longueur cumulative de 20 pouces (zone en jaune). Ceci indique que cette condition était présente depuis l'assemblage de la pale et est le résultat d'un défaut de fabrication.

De plus, l'examen de la pale présentait une absence d'empreintes sur l'adhésif appliqué entre la face arrière du longeron et le corps en nid d'abeille sur une longueur cumulative de 20 pouces. Ceci indique qu'il n'y a jamais eu de liaison à cet endroit et que ce défaut de fabrication existait depuis l'assemblage initial de la pale.

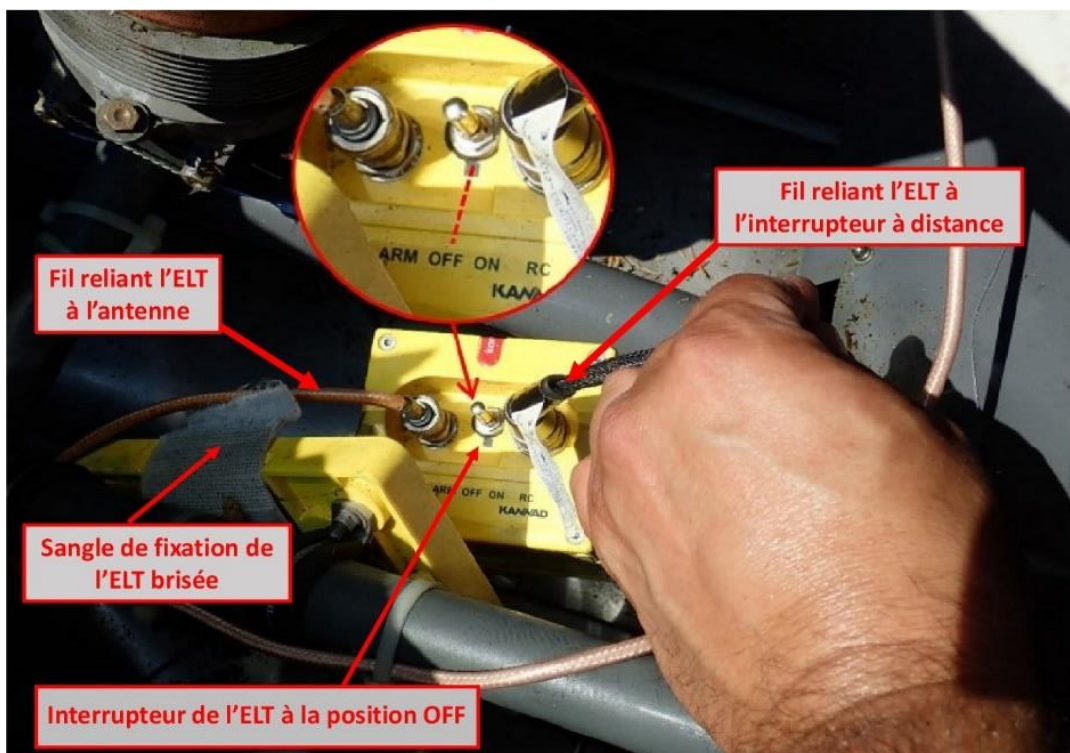
Figure 11. L'interrupteur de la radiobalise de détresse telle que trouvée (Source : BST)

L'ELT est munie d'un interrupteur à 3 positions : OFF (au centre), à laquelle l'ELT est complètement éteinte; ARM (à gauche) à laquelle l'ELT est sous tension, prête à se déclencher en cas d'impact; et ON (à droite), qui permet de déclencher manuellement l'ELT et de transmettre directement le signal de détresse (figure 11).

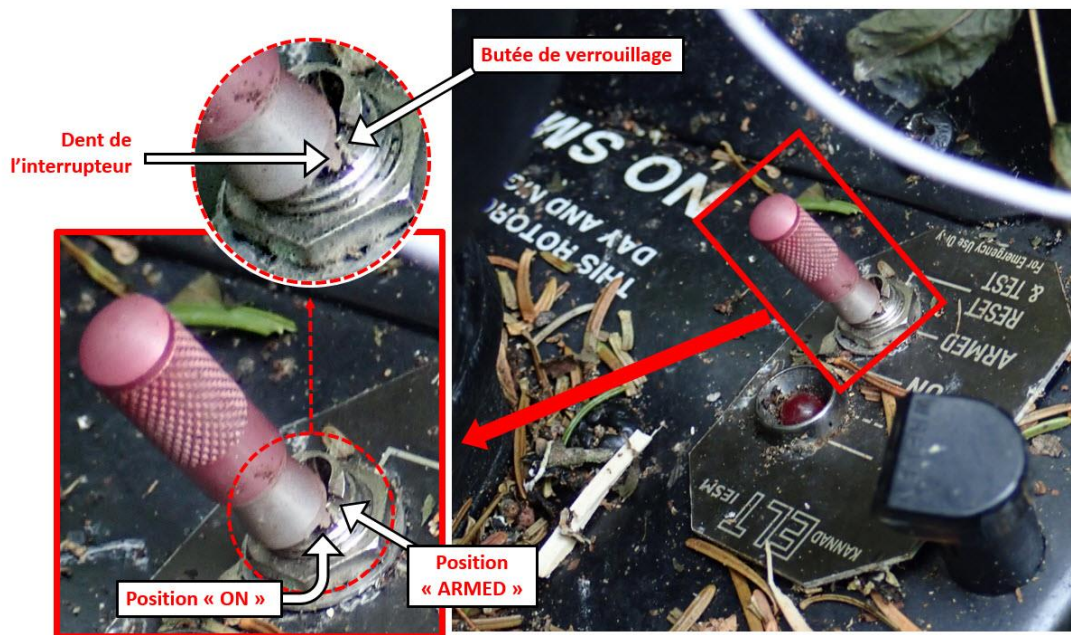
Figure 12. Panneau de contrôle à distance situé entre les deux sièges avant (Source : BST)

L'examen initial de l'épave sur le site de l'accident a révélé que l'ELT ne semblait pas être endommagée. Même si elle n'était plus sur son support en raison de la défaillance de la sangle de fixation, l'ELT était toujours rattachée à l'antenne par son câble. L'antenne et le câble ne présentaient pas de signes apparents de dommages importants. L'interrupteur de l'ELT a été trouvé à la position OFF et celui du panneau de contrôle à distance a été trouvé à la position ON (figure 12).
