RAPPORT D'ENQUÊTE SUR LA SÉCURITÉ DU TRANSPORT AÉRIEN A19Q0153

PERTE DE MAÎTRISE ET COLLISION AVEC LE RELIEF DE NUIT

Cargair Itée
Cessna 172M, C-GSEN
Racine (Québec)
4 septembre 2019

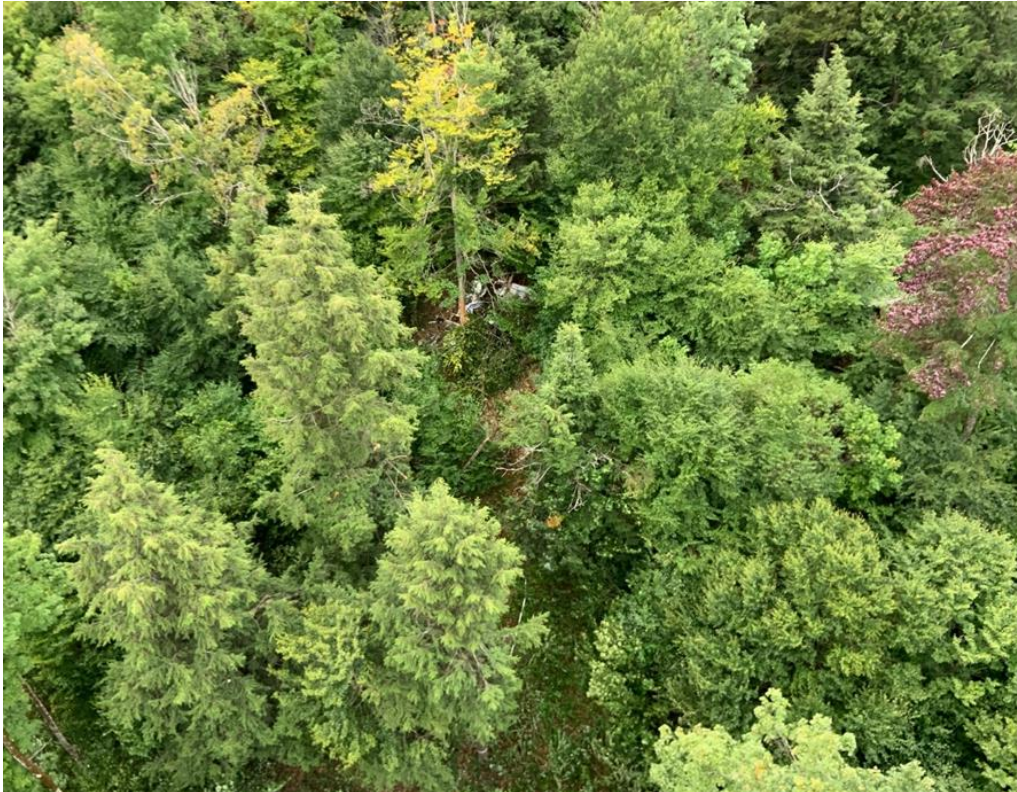
Figure 1. Vue aérienne de l'emplacement de l'épave (Source : Sûreté du Québec)

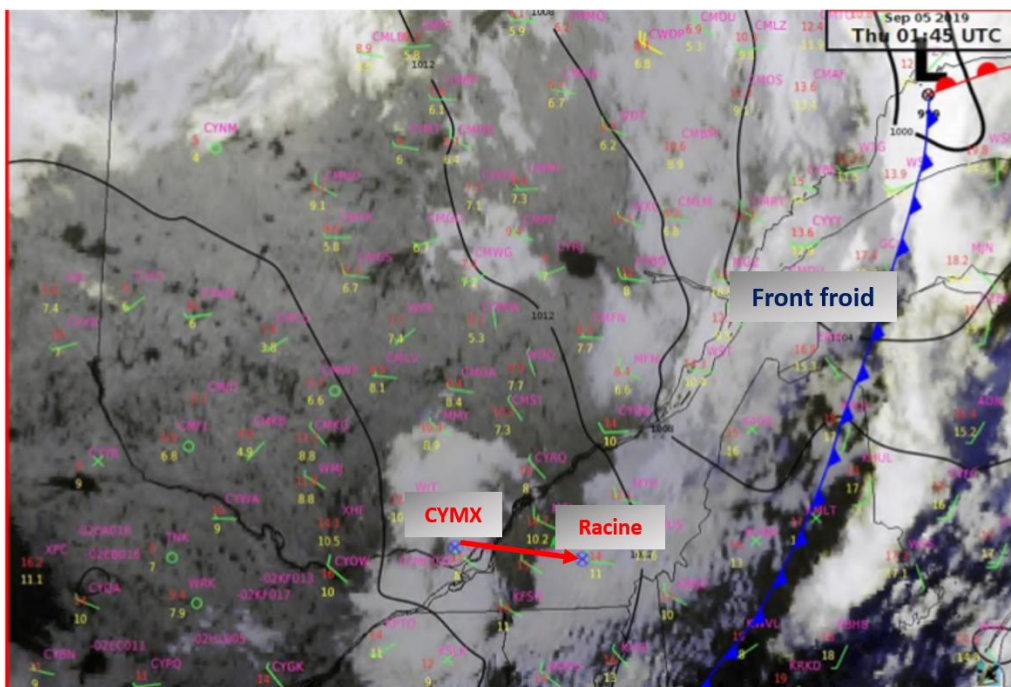
Figure 2. Imagerie satellite multispectrale valide le 4 septembre 2019 à 21 h 45 représentant un front froid (Source : Environnement et Changement climatique Canada, avec annotations du BST)

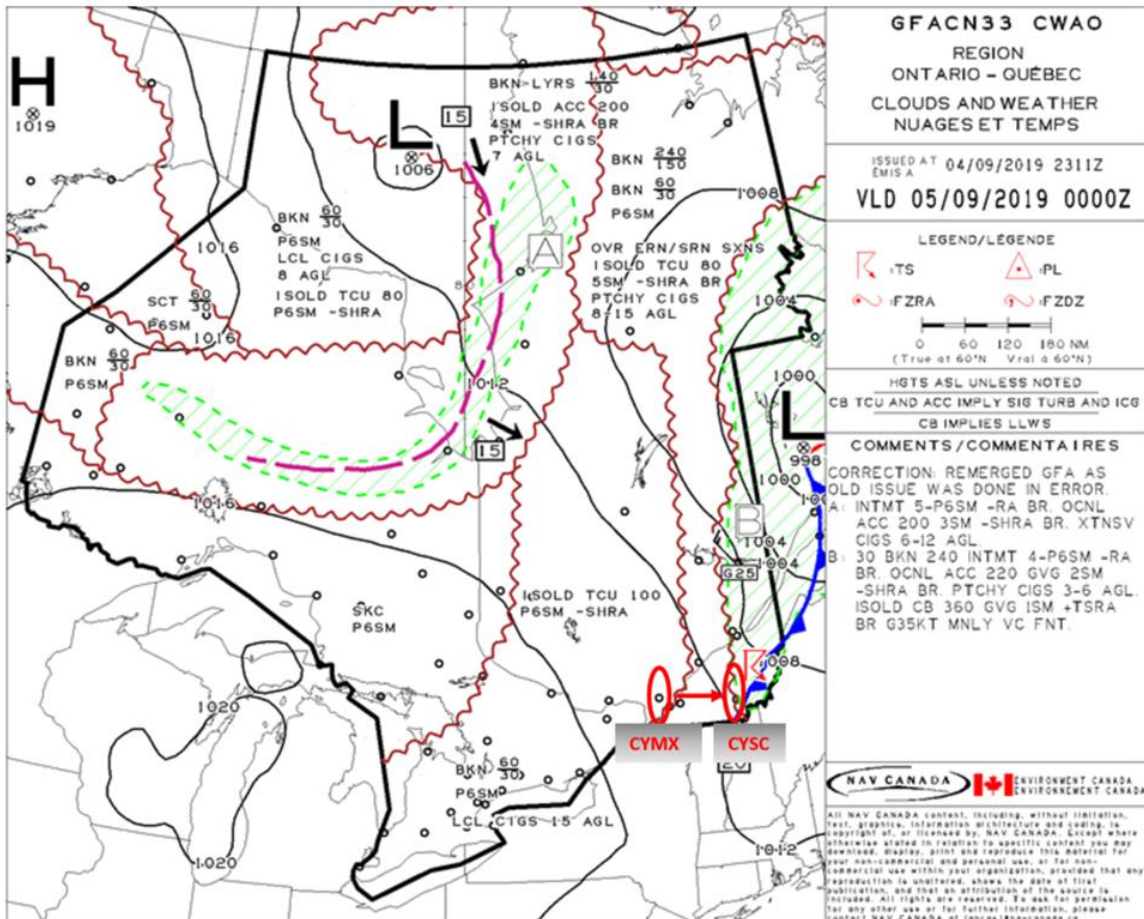
Annexe B – Carte Nuages et temps de la prévision de zone graphique (GFA) – GFACN33 émise à 19 h 11 (heure avancée de l’Est)

À 19 h 11, une GFA révisée (annexe B) a été émise avec des conditions semblables à celles de la GFA émise à 13 h 31, avec les exceptions suivantes :
