RAPPORT D'ENQUÊTE SUR LA SÉCURITÉ DU TRANSPORT AÉRIEN A20W0016

PERTE DE MAÎTRISE EN TANGAGE À L'ATERRISSAGE

Chemin de fer Canadien Pacifique
Bombardier CL-600-2B16 (Challenger 605), C-GKCP
Aéroport international de Calgary (Alberta)
23 février 2020

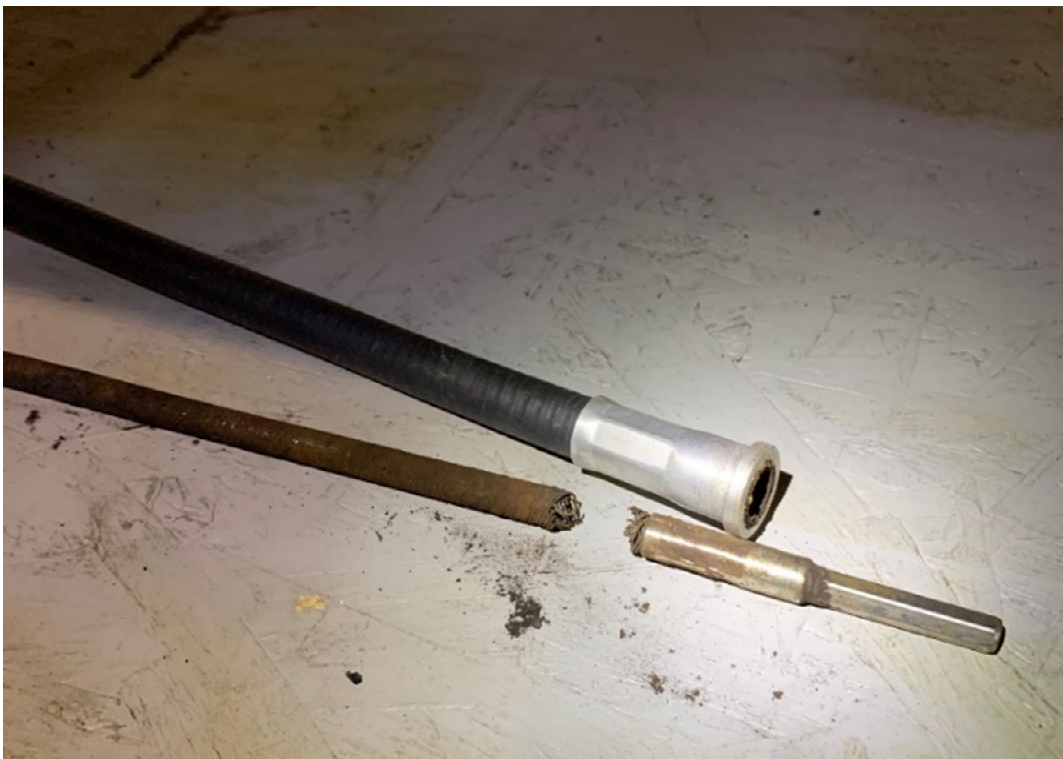
Dans l'événement à l'étude, l'arbre d'entraînement flexible de volet de gauche⁷ qui raccorde les vérins intérieur et extérieur du volet intérieur gauche s'est rompu là où le noyau interne flexible est serti à l'extrémité de l'arbre du vérin de volet extérieur (figure 2).

Figure 2. L'arbre d'entraînement flexible de volet défectueux de l'aéronef à l'étude (Source : Chemin de fer Canadien Pacifique)

Le Laboratoire d'ingénierie du BST a effectué un examen détaillé de la pièce, qui a révélé 2 trous de perforation dans la gaine extérieure protectrice sous la plaque signalétique de la pièce. Ces trous avaient probablement été percés par inadvertance pendant le processus de fabrication de l'ensemble de l'arbre d'entraînement, lors de la pose de la plaque signalétique. Ces trous auraient permis une infiltration d'humidité dans la cavité de la gaine de l'arbre d'entraînement flexible de volet, permettant à la corrosion de commencer. De plus, les segments intérieur et extérieur de l'arbre d'entraînement intérieur affichaient une importante corrosion et un manque de lubrification.

À la suite de l'événement, l'examen détaillé de l'arbre d'entraînement flexible de volet défectueux réalisé par le Laboratoire d'ingénierie du BST a révélé 2 trous de perforation dans la gaine extérieure protectrice sous la plaque signalétique. Ces trous laissaient passer l'air dans la cavité avec les changements répétés d'altitude, introduisant des contaminants et de la condensation qui ont conduit à de la corrosion au fil du temps. La corrosion considérable des extrémités du noyau de l'arbre d'entraînement flexible a probablement aussi été favorisée par l'infiltration d'humidité dans la gaine de l'arbre d'entraînement, par l'interface entre l'arbre d'entraînement et le vérin de volet.

L'humidité s'est infiltrée dans la gaine de l'arbre d'entraînement flexible de volet, probablement à travers des trous de perforation non détectés et par l'interface entre la gaine de l'arbre

d'entraînement et le vérin de volet, ce qui a entraîné la corrosion et la défaillance subséquente de l'arbre d'entraînement intérieur.

- Effectuer une inspection détaillée, éliminer l'humidité, nettoyer et lubrifier les arbres d'entraînement flexibles. Au besoin, installer une nouvelle rondelle d'étanchéité en métal.
- Effectuer un essai de pression pour détecter toute fuite dans les arbres d'entraînement flexibles³⁶.
