Rapport d'enquête sur la sécurité du transport aérien A20A0027

PERTE DE MAÎTRISE ET COLLISION AVEC LE RELIEF

Robinson R44 Raven II (hélicoptère), C-FPBL

20 juillet 2020

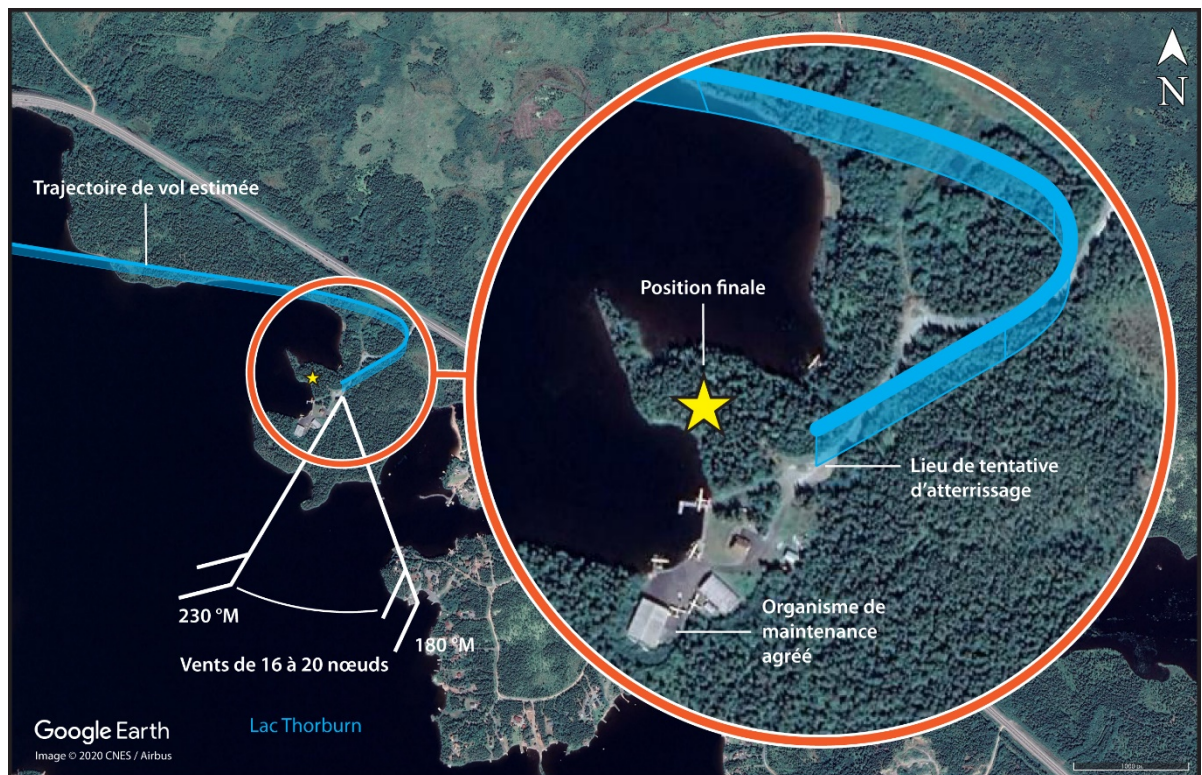
Figure 1. Trajectoire de vol estimée, dérivée des données du système de positionnement mondial (Source : Google Earth, avec annotations du BST)

Vers 15 h 35, l'hélicoptère de l'événement à l'étude a viré à droite de l'étape de base vers son cap d'approche finale de 240° magnétiques (M). Au moment des faits, les vents soufflaient d'une direction variant entre 180°M et 230°M, à une vitesse d'entre 16 et 20 nœuds. Le pilote de l'événement à l'étude a poursuivi son approche vers le site d'atterrissage et s'est placé en vol stationnaire hors de l'effet de sol au-dessus du site d'atterrissage, juste sous la cime des arbres (figure 1). Une fois établi en vol stationnaire, le pilote a déterminé qu'il n'y avait pas assez de place pour poursuivre l'atterrissage et a amorcé une ascension verticale.

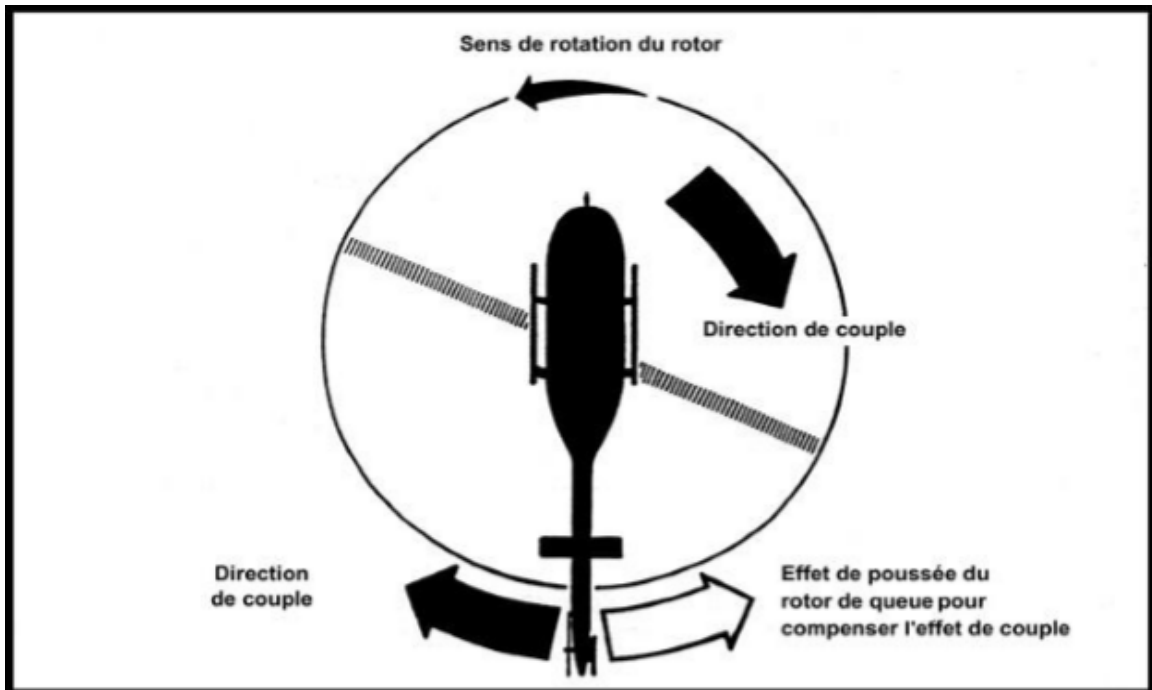
Figure 2. Effet de couple (Source : Transports Canada, TP 9982, Manuel de pilotage des hélicoptères, 2^e édition [juin 2006], figure 3-3)

Vues d'en haut, les pales du rotor principal du Robinson R44 tournent en sens antihoraire. Cette rotation fait que l'hélicoptère subit une réaction de couple en sens opposé, qui se manifeste par un mouvement de lacet vers la droite (figure 2).

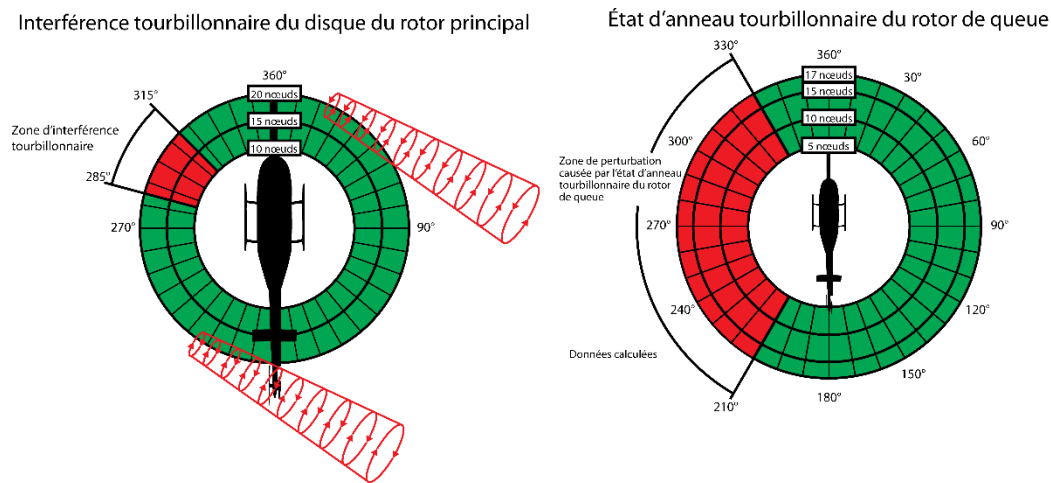
Figure 3. Angles d'interférence tourbillonnaire du disque du rotor principal et de l'état de zone d'anneau tourbillonnaire du rotor de queue (Source : BST, d'après les figures de l'Advisory Circular 90-95 : Unanticipated Right Yaw in Helicopters [1995] de la Federal Aviation Administration)

De plus, 4 régions azimutales de vent relatif peuvent créer un environnement propice à la LTE (figure 3) :

- interférence tourbillonnaire du disque du rotor principal (vents du 285° au 315° par rapport à l'hélicoptère);
- stabilité en girouette (vents du 120° au 240°);
- zone d'anneau tourbillonnaire du rotor de queue (vents du 210° au 330°); ou
- perte de portance de translation (vents de tous les azimuts)⁵.

Lors de l'événement, la masse de l'hélicoptère était inférieure d'environ 130 livres à sa masse brute maximale et il était en vol stationnaire hors de l'effet de sol. On a estimé que les vents étaient turbulents et soufflaient sur l'hélicoptère de la gauche, avec des rafales pouvant atteindre 20 nœuds. Compte tenu de ces conditions, l'hélicoptère fonctionnait à régime de puissance élevée dans les régions azimutales de vent relatif critiques de l'interférence tourbillonnaire du disque du rotor principal et de la zone d'anneau tourbillonnaire du rotor de queue, ce qui pouvait engendrer un lacet intempestif.
