RAPPORT D'ENQUÊTE SUR LA SÉCURITÉ DU TRANSPORT FERROVIAIRE R18M0037

MORT D'UN EMPLOYÉ

Compagnie des chemins de fer nationaux du Canada
Train de manœuvre L57211-04
Point milliaire 1,03, subdivision de Pelletier
Triage Edmundston
Edmundston (Nouveau-Brunswick)
4 décembre 2018

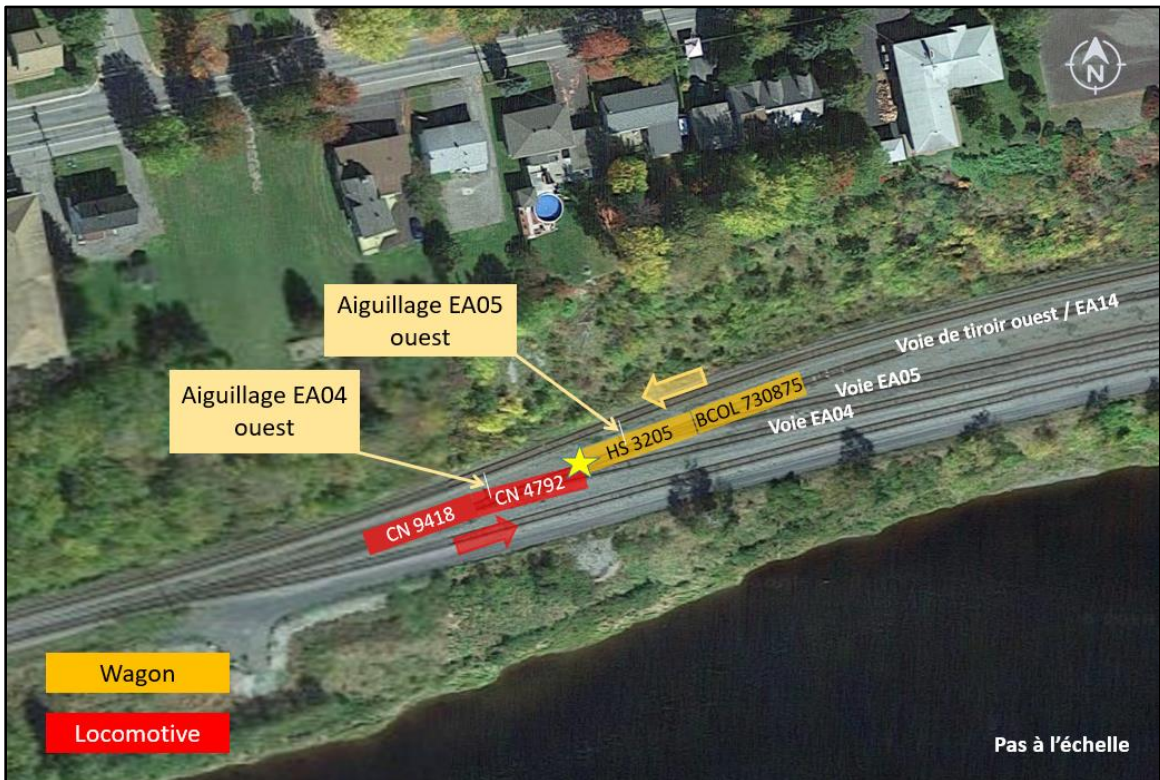
Figure 3. Position du matériel roulant après l'accident (Source : Google Maps, avec annotations du BST)

La rame de 2 wagons à la dérive avait toutefois franchi le point d'obstruction de l'aiguillage EA04 après avoir parcouru une distance approximative de 100 pieds. Environ 3 secondes plus tard, le wagon HS 3205 est entré en collision avec la locomotive de queue CN 4792 (figure 3). Le stagiaire, qui était sur la première marche du marchepied nord-est de la locomotive CN 4792, a été coincé entre la locomotive et le wagon HS 3205. Il a subi des blessures mortelles.

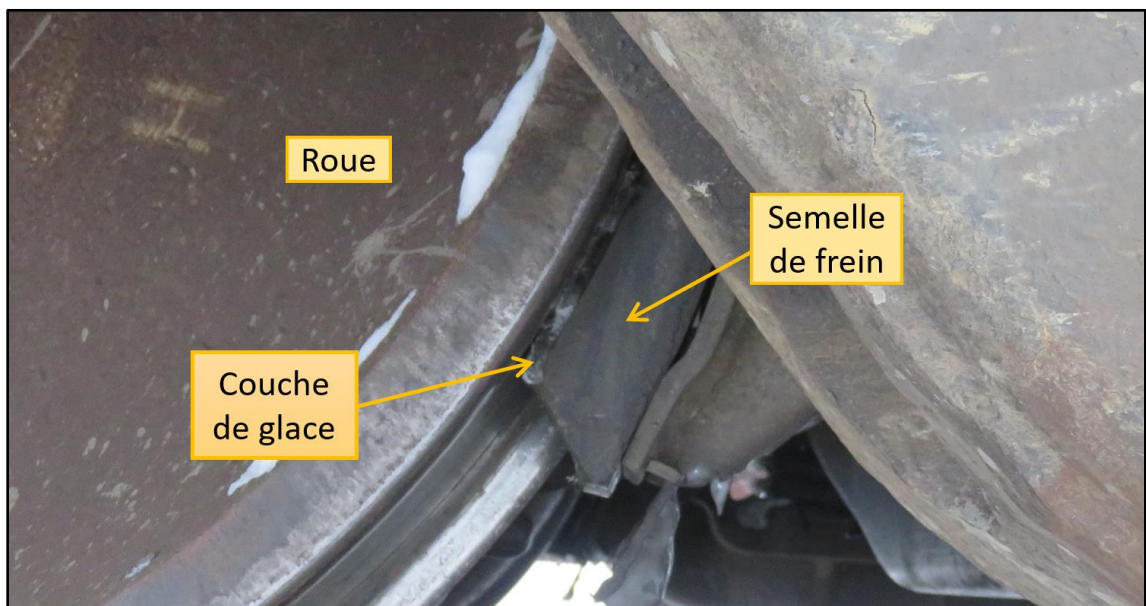
Il y avait de la neige et de la glace autour des semelles de frein sur tous les bogies du wagon HS 3205. La pression du cylindre de frein du wagon⁸ était d'environ 70 lb/po² et son piston était déployé. Toutes les semelles de frein étaient serrées contre les roues. Une couche de glace était visible entre les semelles de frein de 7 des 8 roues du wagon (figure 4).

Figure 4. Couche de glace entre une roue et une semelle de frein du wagon HS 3205 (Source : BST)

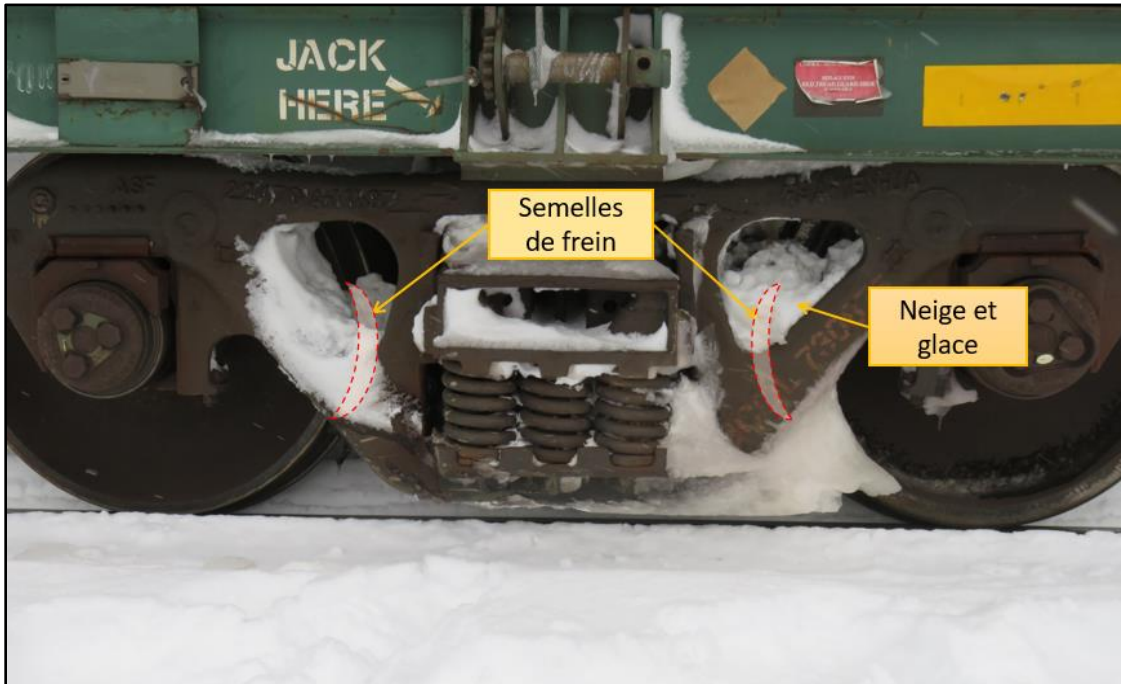
Le wagon BCOL 730875 était immobilisé à l'est du cœur de croisement du branchement EA05 ouest. Aucun dommage n'était visible sur ce wagon. On pouvait observer une accumulation importante de neige et de glace sur tous les bogies du wagon et autour des semelles de frein (figure 5).

Figure 5. Bogie du wagon BCOL 730875, avec une silhouette des semelles de frein cachées par la neige et la glace (Source : BST)

L'inspection visuelle des semelles de frein du wagon BCOL 730875 n'a révélé aucun défaut. Toutefois, les semelles étaient humides, et il y avait une accumulation importante de neige et de glace sur les bogies du wagon et autour des semelles de frein.

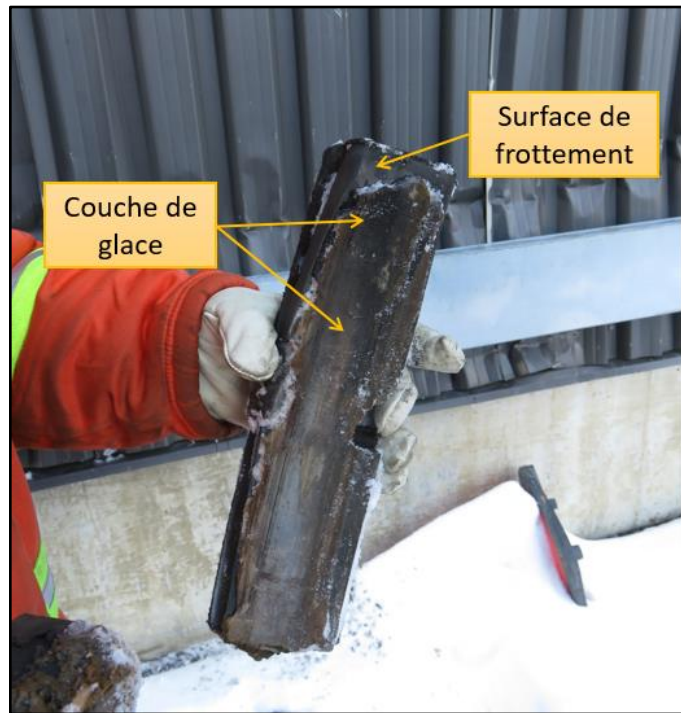
L'inspection visuelle des semelles de frein du wagon HS 3205 a révélé que certaines semelles étaient usées de façon inégale entre les plaquettes supérieures et inférieures du matériau de frottement. De plus, une couche de glace d'une épaisseur moyenne d'environ 4 mm recouvrait 7 des 8 semelles (figure 7).

Figure 7. Couche de glace sur une semelle de frein du wagon HS 3205 (Source : BST)

L'inspection visuelle des semelles de frein du wagon HS 3205 a révélé que certaines semelles étaient usées de façon inégale. De plus, une couche de glace d'une épaisseur moyenne d'environ 4 mm recouvrait 7 des 8 semelles. Une couche de glace d'une telle épaisseur peut être difficile à enlever lors du conditionnement des freins sur une courte période d'exploitation à basse vitesse.
