RAPPORT D'ENQUÊTE SUR LA SÉCURITÉ DU TRANSPORT FERROVIAIRE R19C0002

COLLISION ET DÉRAILLEMENT EN VOIE NON PRINCIPALE

Chemin de fer Canadien Pacifique
Manœuvre de triage CW11-06
Gare de triage Alyth
Calgary (Alberta)
6 janvier 2019

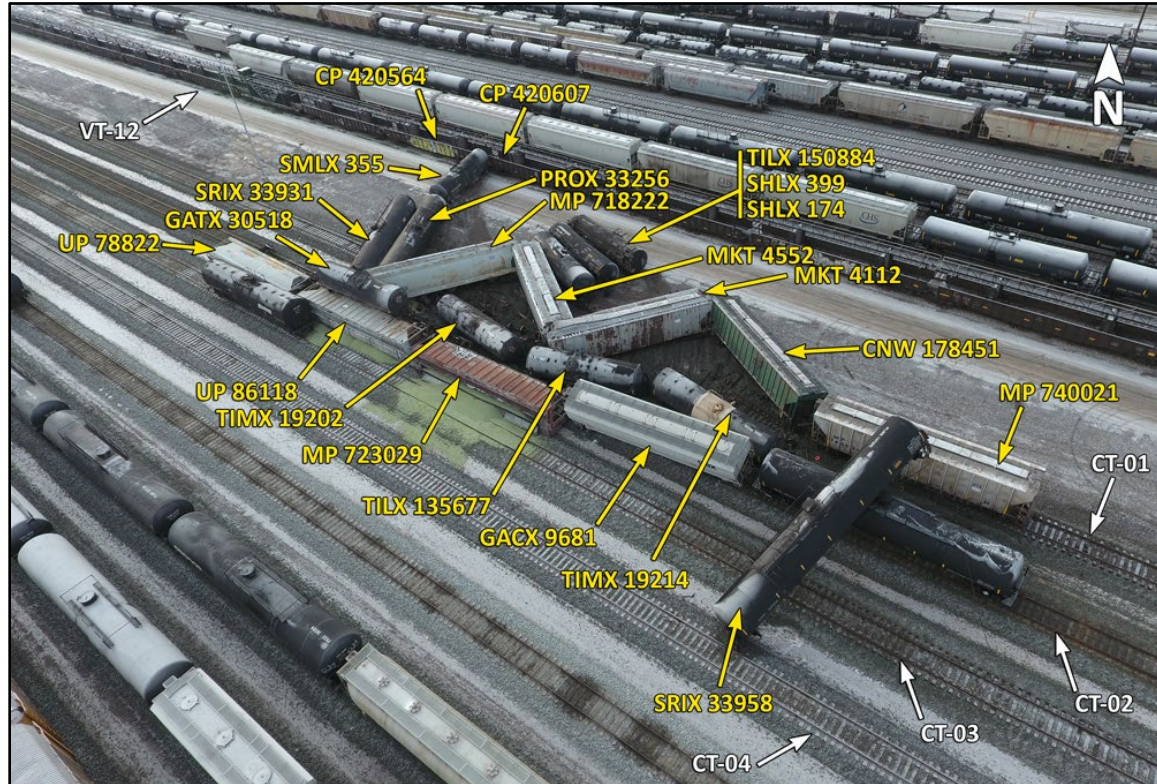
La collision a entraîné le déraillement de 22 wagons (figure 2). De ce nombre, 20 ont déraillé sur les voies CT-01, CT-02 et CT-03, dont 13 des 14 wagons-trémies qui ont été heurtés par le mouvement non contrôlé (le premier wagon heurté, LAFX 40177, a été endommagé, mais il n'a pas déraillé). L'espacement entre ces 3 voies de triage était standard. Les 2 autres wagons avaient déraillé sur une voie adjacente (voie VT-12), également utilisée pour la réparation mobile des wagons, lorsqu'ils ont été heurtés par le wagon-citerne SMLX 355, qui avait déraillé en diagonale de la route d'accès du triage, à environ 25 pieds de la voie. La voie VT-12 n'était pas utilisée pour des réparations mobiles au moment de l'événement.

Figure 2. Photo du lieu du déraillement avec wagons déraillés identifiés (Source : CP, avec annotations du BST)

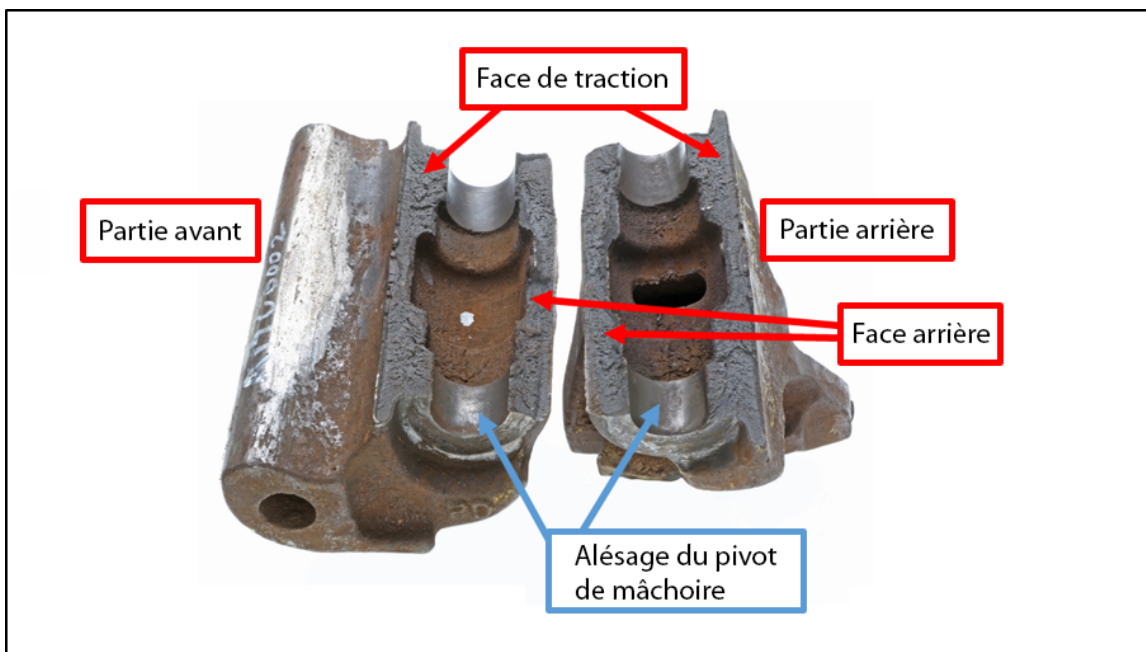
- La rupture de la mâchoire a commencé comme une fissure de fatigue dans l'alésage du pivot de mâchoire (gorge), une zone de la mâchoire exposée à de fortes contraintes.
- La rupture avait divisé la mâchoire en environ 2 moitiés, soit la partie avant et la partie arrière (figure 8).

Figure 8. Surface de rupture dans l'alésage du pivot de mâchoire (Source : BST)

- Chaque partie contenait 2 ruptures distinctes, l'une sur la face de traction et l'autre sur la face arrière. La rupture de la face de traction était d'une profondeur d'environ 1,25 pouce sur 8 pouces de hauteur, avec une coupe transversale réduite d'environ 0,75 pouce au milieu de la section. La rupture de la face arrière était d'une profondeur d'environ 1 pouce sur 8 pouces de hauteur.

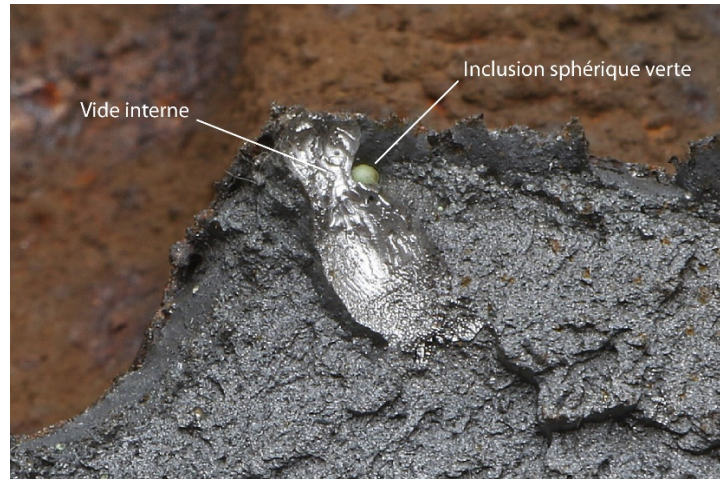
- Sur la face de rupture, on a observé un grand vide interne de grande taille et plusieurs vides internes plus petits (figure 9). Plusieurs inclusions sphériques vertes ont été observées, principalement sur la périphérie.

Figure 9. Photo de la face de rupture, montrant une inclusion sphérique verte et un vide interne (Source : BST)

- La porosité et les inclusions dans la gorge de la mâchoire ont été des facteurs d'augmentation de la contrainte ainsi que des initiateurs de fissures de fatigue.

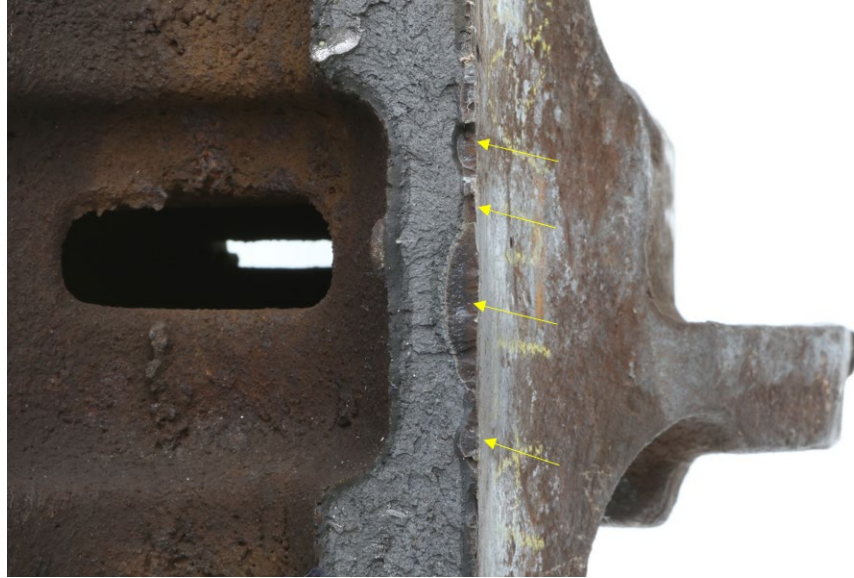
- La couleur foncée et la profondeur des fissures de fatigue corrodées indiquent que celles-ci progressaient depuis longtemps. La plus grande des fissures de fatigue

s'était propagée à travers environ un tiers de l'épaisseur de la section (figure 10). Même si des fissures de cette taille et de cette profondeur étaient probablement visibles, lorsque le wagon était attelé à un autre wagon, la zone en question de la mâchoire aurait été occultée.

Figure 10. Fissures de fatigue (Source : BST)

La couleur foncée et la profondeur des fissures de fatigue corrodées décelées sur la mâchoire indiquent que celles-ci progressaient depuis longtemps. La plus grande fissure de fatigue s'était propagée à travers environ un tiers de l'épaisseur de la section. Des fissures d'une taille et d'une profondeur semblables à celles de la mâchoire en cause étaient probablement visibles et auraient été considérées, en vertu du *Règlement concernant l'inspection et la sécurité des wagons de marchandises* de Transports Canada, comme une

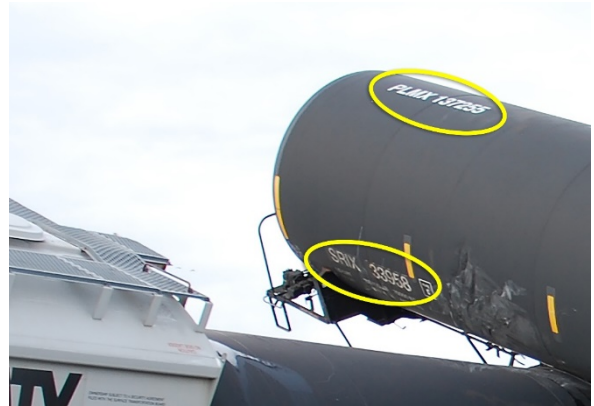
Sur les lieux du déraillement, on a constaté que la marque du wagon-citerne SRIX 33958 sur le dessus du wagon était PLMX 137255 (figure 11). Le 10 décembre 2012, le numéro d'identification du wagon est passé de PLMX 137255 à SRIX 33958, et les marques de wagon sur les côtés et au bout avaient été modifiées en conséquence. Toutefois, les marques de wagon sur le dessus du wagon n'avaient pas été remplacées.

Figure 11. Marques de wagon sur le wagon-citerne SRIX 33958 (Source : Chemin de fer Canadien Pacifique, avec annotations du BST)
