# Rapport d'enquête sur la sécurité du transport ferroviaire R19E0150

## DÉRAILLEMENT DE TRAIN EN VOIE PRINCIPALE

Compagnie des chemins de fer nationaux du Canada  
Train de marchandises G86341-28  
Point milliaire 80,45, subdivision de Vegreville  
Chipman (Alberta)  
29 septembre 2019

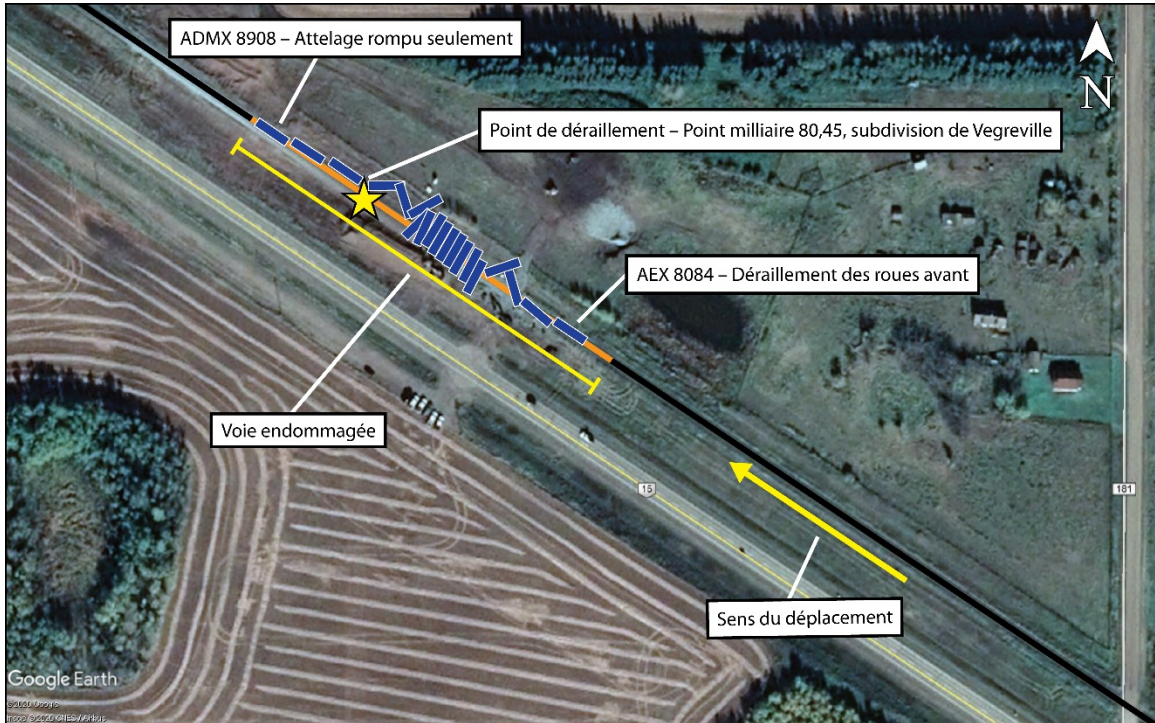
La plupart des wagons qui avaient déraillé se sont mis en portefeuille, ce qui est caractéristique d'une défaillance soudaine et catastrophique du rail. Le point de déraillement était près du point milliaire 80,45 de la subdivision de Vegreville. Environ 600 pieds de voie ont été endommagés ou détruits. Des réparations devaient être effectuées à 20 pieds au-delà des 2 extrémités des lieux de déraillement (figure 2).

Figure 2. Image satellite de l'emplacement du déraillement (Source : Google Earth, avec annotations du BST)

Le matériel roulant qui avait déraillé a été mis à l'écart et la voie a été reconstruite. La voie a été rouverte à la circulation ferroviaire à 18 h 30 le 29 septembre 2019. La restauration des lieux et le retrait du matériel roulant qui avait déraillé ont été achevés le 27 octobre 2019.

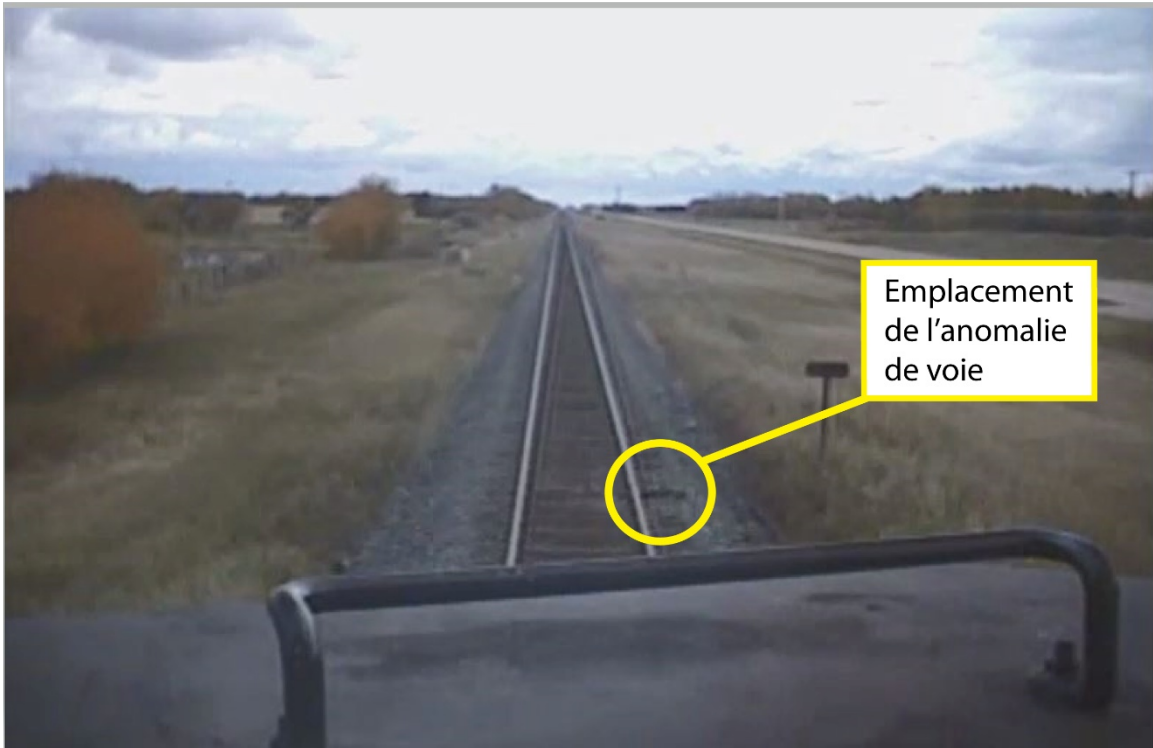
La locomotive de tête était dotée d'une caméra orientée vers l'avant<sup>8</sup>, mais celle-ci n'était pas en service au moment de l'événement. Des images enregistrées par la caméra orientée vers l'avant d'un train précédent passant par cet endroit ont été obtenues<sup>9</sup>. Les images étudiées ont permis de constater qu'une anomalie était visible sur la voie, mais on ne pouvait pas discerner les détails de cette anomalie (figure 3). De plus, un bruit a été détecté lorsque la locomotive a franchi le point de déraillement, ce qui confirme la présence d'une anomalie de la voie.

Figure 3. Vue de la caméra orientée vers l'avant du point de déraillement montrant l'anomalie de la voie; images consignées par un train précédent circulant vers l'est (Source : Compagnie des chemins de fer nationaux du Canada, avec annotations du BST)

Les images audio et vidéo de la caméra orientée vers l'avant sur un train précédent appuient la présence présumée d'une anomalie de voie. Il est donc possible qu'un impact des roues à l'emplacement de l'anomalie de la voie ait causé la rupture du rail.

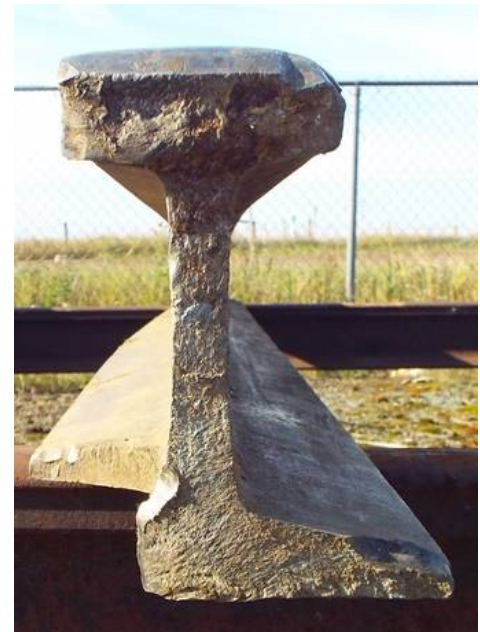
Un des morceaux observés présentait un écrasement des abouts de rail qui était caractéristique du passage de plusieurs roues sur le champignon de rail (figure 4). L'écrasement des abouts de rail se produit généralement lorsqu'un morceau de rail s'est fracturé; par conséquent, des roues entraînent en contact avec le champignon exposé du rail restant de façon consécutive.

L'enquête n'a pas permis de déterminer de manière concluante pourquoi le rail s'est rompu. Ce morceau de rail n'a pas été examiné par un laboratoire. Par conséquent, il n'est pas possible de déterminer si un examen plus poussé aurait permis de déceler des anomalies préexistantes.

Figure 4. Écrasement des abouts de rail sur le rail rompu (Source : Compagnie des chemins de fer nationaux du Canada)

Après le déraillement, le CN a contrôlé la subdivision de Vegreville à l'aide d'un véhicule lourd de contrôle de l'état géométrique de la voie. Aucun défaut n'a été décelé lors de ce contrôle. Le 11 septembre 2020, le CN a installé un DDR sur la ligne du nord des Prairies, au point milliaire 18,2 de la subdivision de Blackfoot.
