## **RAPPORT D'ENQUÊTE SUR LA SÉCURITÉ DU TRANSPORT MARITIME M19P0057**

### **HEURT DU NAVIRE ANCRÉ *PAN ACACIA***

Vraquier *Caravos Harmony*  
Port de Vancouver (Colombie-Britannique)  
17 mars 2019

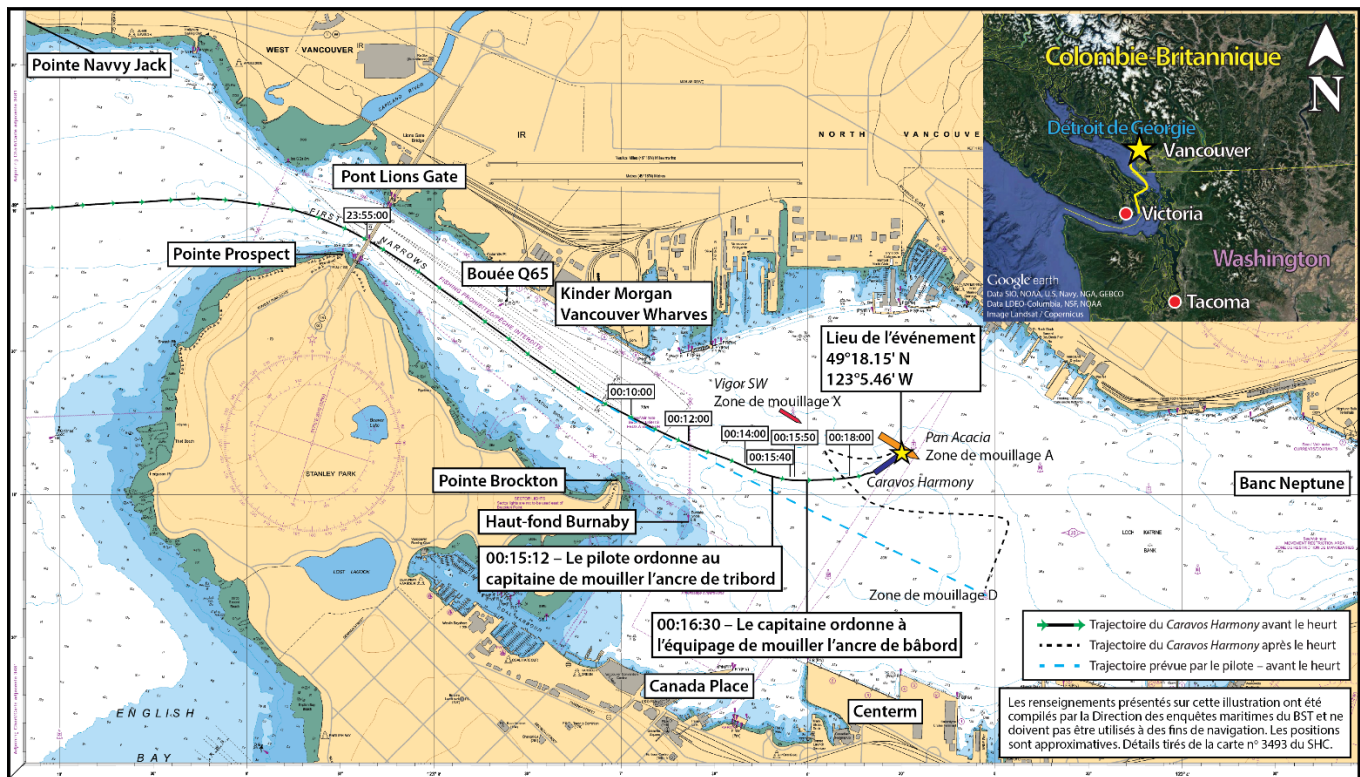
Figure 3. Carte marine montrant le lieu de l'événement, la route du *Caravos Harmony* avant et après le heurt, et la route prévue par le pilote avant le heurt, avec une image insérée montrant une carte du lieu de l'événement (Source de l'image principale : carte 3493 du Service hydrographique du Canada, avec annotations du BST; source de l'image insérée : Google Earth, avec les annotations du BST)

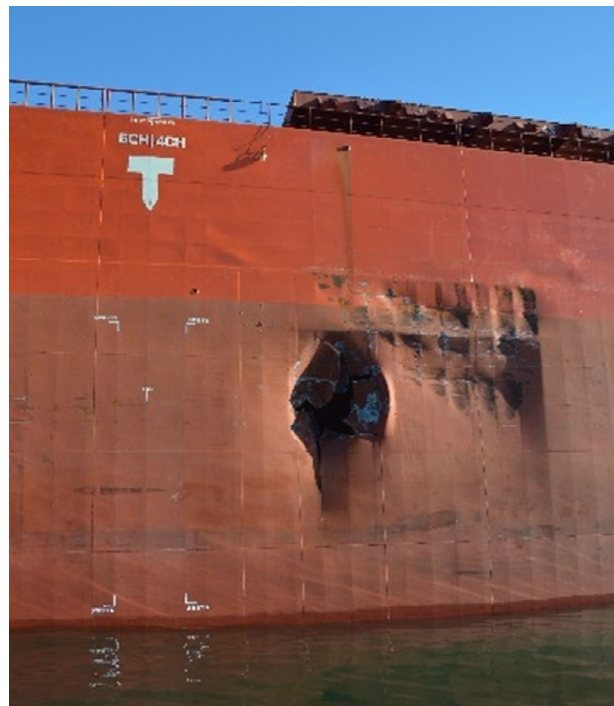
Figure 4. Dommages subis par le *Pan Acacia*  
(Source : BST)

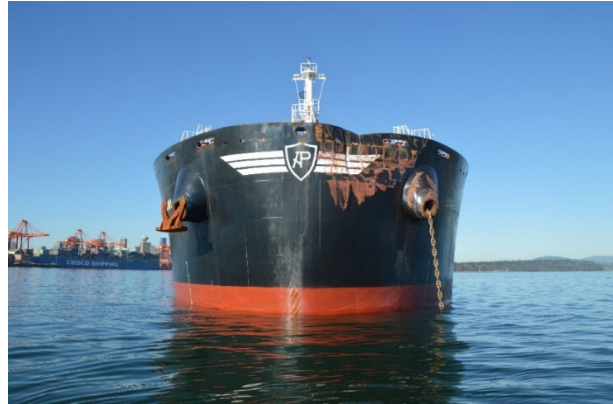
Figure 5. Dommages subis par le *Caravos Harmony* (Source : BST)

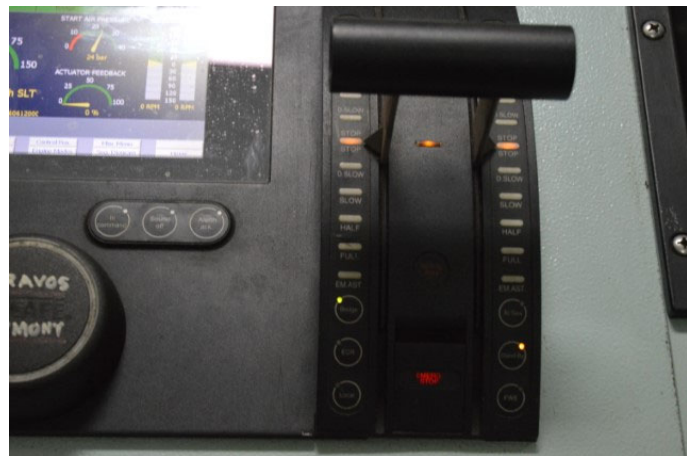
Il y a 11 positions indiquées sur la manette LTU<sup>28</sup>. Chaque position représente une commande de régime spécifique vers l'avant ou vers l'arrière qui lui est associée<sup>29</sup>. La manette peut être déplacée de manière fluide entre les 11 positions pour des réglages plus précis (figure 6).

Figure 6. Système combiné du propulsion et de transmission d'ordres (LTU) à bord du *Caravos Harmony* (Source : BST)
