## Rapport d'enquête sur la sécurité du transport maritime M20P0110

### HEURT

Traversier roulier à passagers *Spirit of Vancouver Island*  
Tsawwassen (Colombie-Britannique)  
18 avril 2020

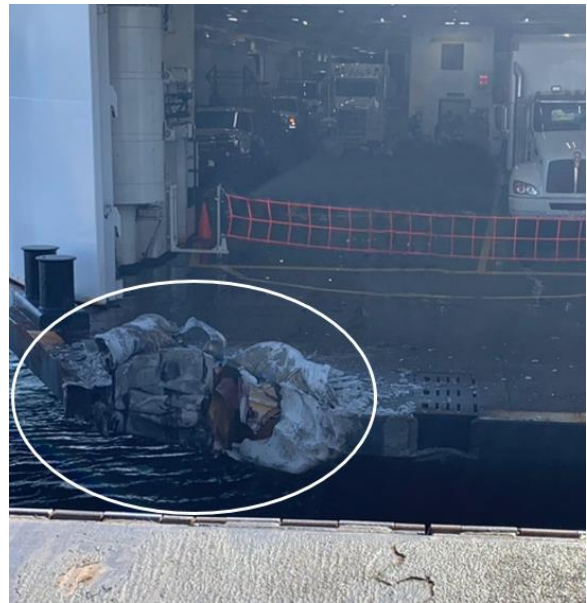
Figure 2. Dommages subis par le navire (cercle)  
(Source : BC Ferries, avec annotations du BST)

Le navire a subi des dommages à la tôle de pont, au liston et au coqueron avant au-dessus de la ligne de flottaison (figure 2). La culée en béton du mur du poste d'accostage a également été endommagée (figure 3). Le navire a accosté au poste d'accostage 3 à 16 h 37. Les véhicules sur le pont-garage supérieur et les passagers à pied ont débarqué à 18 h 02, et les autres véhicules sur le pont-garage principal ont débarqué à 20 h 58.

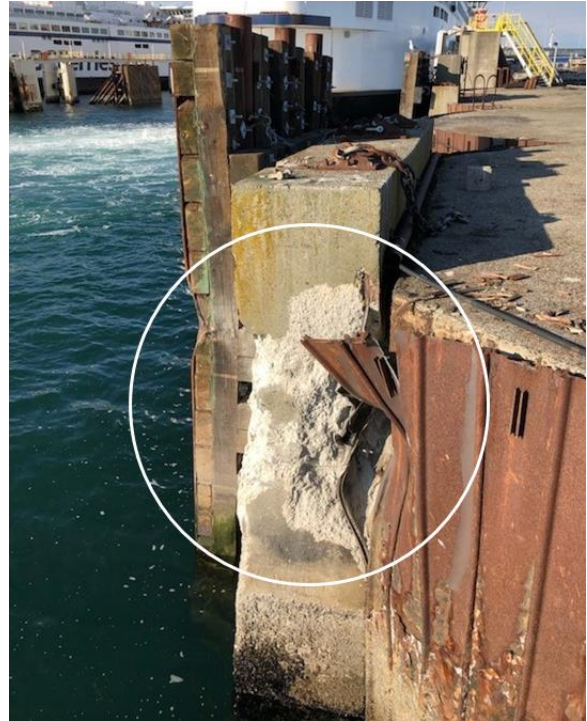
Figure 3. Dommages causés à la culée en béton (cercle) (Source : BC Ferries, avec annotations du BST)

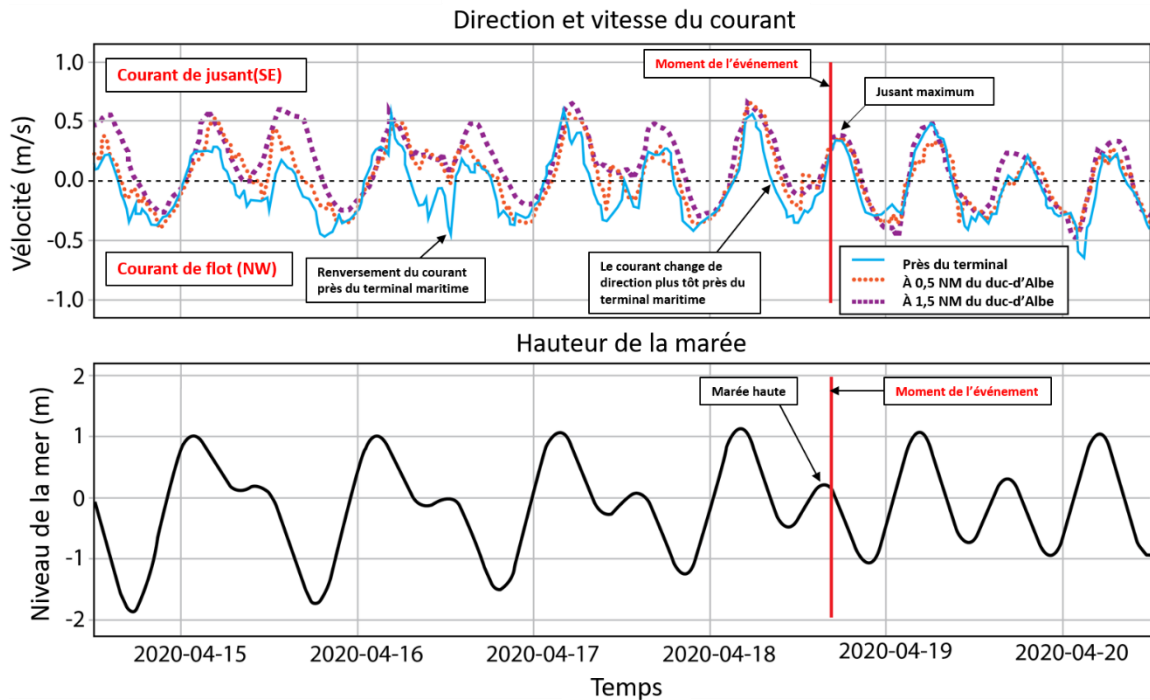
Figure 5. Prédictions du modèle pour la direction et la vitesse du courant (graphique supérieur) et prédictions du modèle pour la hauteur de la marée (graphique inférieur) (Source : Unité de la modélisation et des prévisions océaniques, Institut des sciences de la mer)

La figure 5 présente la reconstitution par le modèle de la direction et de la vitesse des courants (graphique supérieur) en corrélation avec la hauteur de la marée (graphique inférieur), jusqu'au moment de l'événement. Le modèle fait état de courants ordinaires au moment de l'événement; selon le modèle, le courant était à son jusant maximum et, le courant près du terminal maritime (ligne pleine, graphique supérieur) étant semblable à celui que l'on retrouvait plus loin dans le canal, il n'y a eu aucun renversement du courant. Le courant à proximité du terminal maritime change généralement de descendant à montant un peu avant le courant plus loin du terminal (ligne pointillée et ligne de carrés, graphique supérieur), mais cela se produit lorsque les courants approchent de zéro (étale de courant), pas immédiatement après le jusant maximum.

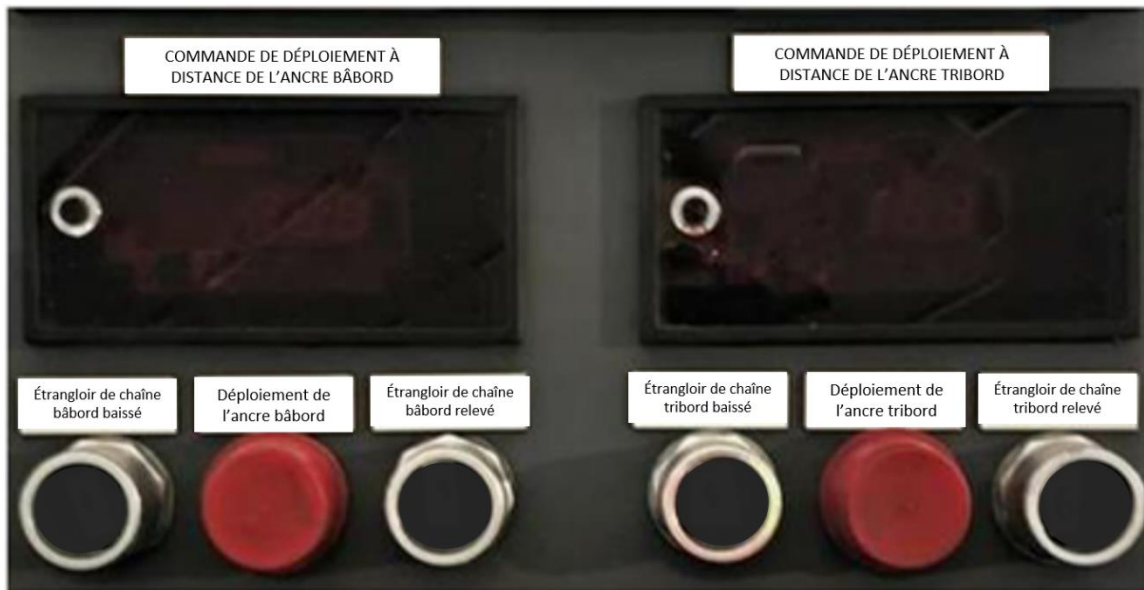
Les ancres du *Spirit of Vancouver Island* peuvent être déployées à distance à partir de la timonerie (figure 6). Cette capacité est particulièrement utile en cas d'urgence, car elle permet de déployer les ancres rapidement sans avoir à manœuvrer manuellement les guindeaux.

Le processus de déploiement d'une ancre à distance comprend 2 étapes. Tout d'abord, il faut appuyer sur le bouton CHAIN STOPPER UP [étrangloir de chaîne relevé], qui relève l'étrangloir de chaîne qui immobilise l'ancre pendant la navigation. Ensuite, il faut appuyer sur le bouton ANCHOR RELEASE [déploiement de l'ancre] et le maintenir enfoncé jusqu'à ce que l'ancre se libère et que la longueur

voulue de chaîne soit filée<sup>15</sup>. Il y a un décalage de 4 à 6 secondes avant que l'ancre ne commence à se déployer, pendant lequel le frein du guideau se desserre à distance. Au moment de l'événement, il n'y avait pas d'étiquettes ni d'instructions sur le panneau de commande pour aviser les utilisateurs de ce décalage.

Figure 6. Commandes de déploiement à distance des ancres (Source : BC Ferries, avec annotations du BST)

Le jour de l'événement, l'étrangleur de chaîne de chacune des ancres avait été relevé à distance dans le cadre des vérifications avant l'arrivée. Dans les derniers instants avant le heurt, le capitaine a donné l'ordre au premier lieutenant de déployer l'ancre bâbord et, voyant qu'elle ne se déployait pas, de déployer les 2 ancres. L'enquête n'a pas permis de déterminer pendant combien de temps les boutons de déploiement ont été maintenus enfoncés ni les raisons pour lesquelles les ancres ne se sont pas déployées. Lors de l'essai effectué par l'équipage après l'événement, chacune des ancres a pu être déployée à distance. Des essais ultérieurs des ancres, le 5 mai 2020, ont mis en évidence un problème de serrage excessif des freins de guideau, ce qui peut affecter leur fonctionnement. Le capitaine principal a émis une directive<sup>16</sup> présentant des instructions à l'équipage sur le serrage des freins de guideau après l'utilisation.

- La documentation sur l'ancre et le manuel de formation ont été mis à jour pour clarifier la méthode de déploiement de l'ancre, et tous les équipages se sont exercés à arrimer convenablement les ancres à bord des navires de classe Spirit.

- Des instructions sur le déploiement à distance des ancres ont été affichées.
