# Rapport d'enquête sur la sécurité du transport maritime M20A0258

## NAUFRAGE ET PERTE DE VIE

Bateau de pêche sans nom

28 juillet 2020

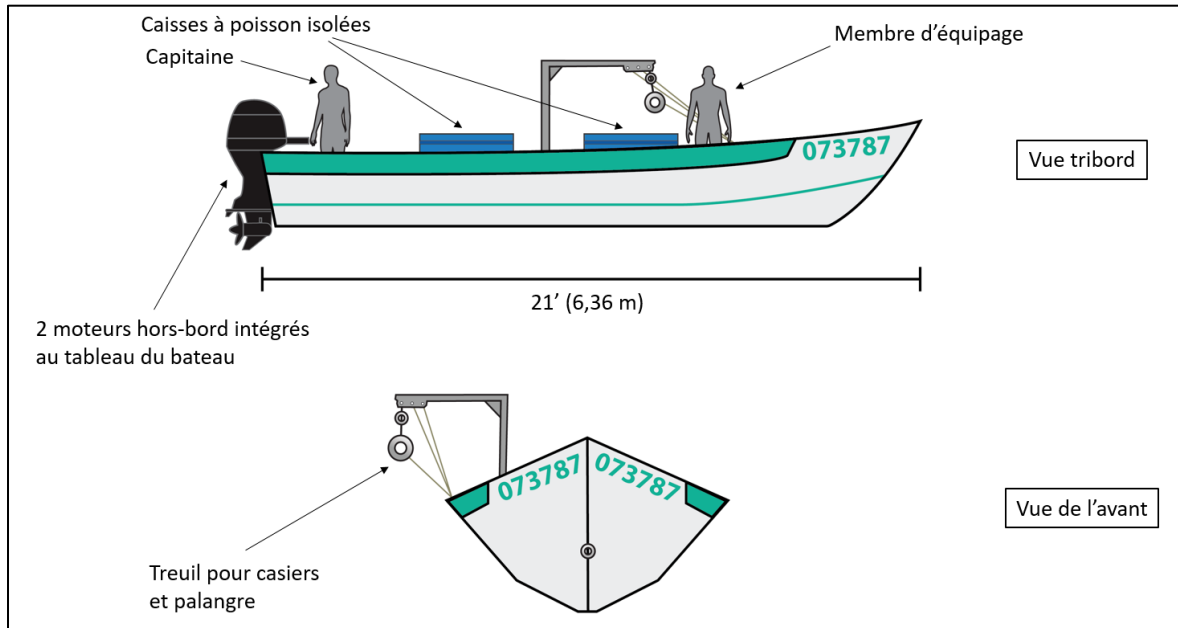
Le bateau dans l'événement à l'étude était un bateau de pêche non ponté en fibre de verre d'une longueur de 6,36 m à fond plat (figure 1). Il était propulsé par 2 moteurs hors-bord à essence (4 temps de 60 hp et 2 temps de 50 hp) et était muni d'un treuil pour casiers et palangre situé au milieu du bateau. Le bateau transportait 2 caisses à poisson isolées munies d'un couvercle avec courroies d'arrimage. Le bateau sans nom n'était pas immatriculé auprès de Transports Canada (TC), mais il était immatriculé auprès de Pêches et Océans Canada (numéro d'immatriculation de bateau 73787).

Figure 1. Schéma du bateau de l'événement à l'étude, avec illustration du matériel à bord, ainsi que de l'emplacement du capitaine et du membre d'équipage au moment de l'événement (Source : BST)
