Rapport d'enquête sur la sécurité du transport pipelinier P20H0023

INCIDENT DE DÉVERSEMENT DE PÉTROLE BRUT

Trans Mountain Pipeline ULC
Station de pompage de Sumas
Abbotsford (Colombie-Britannique)
12 juin 2020

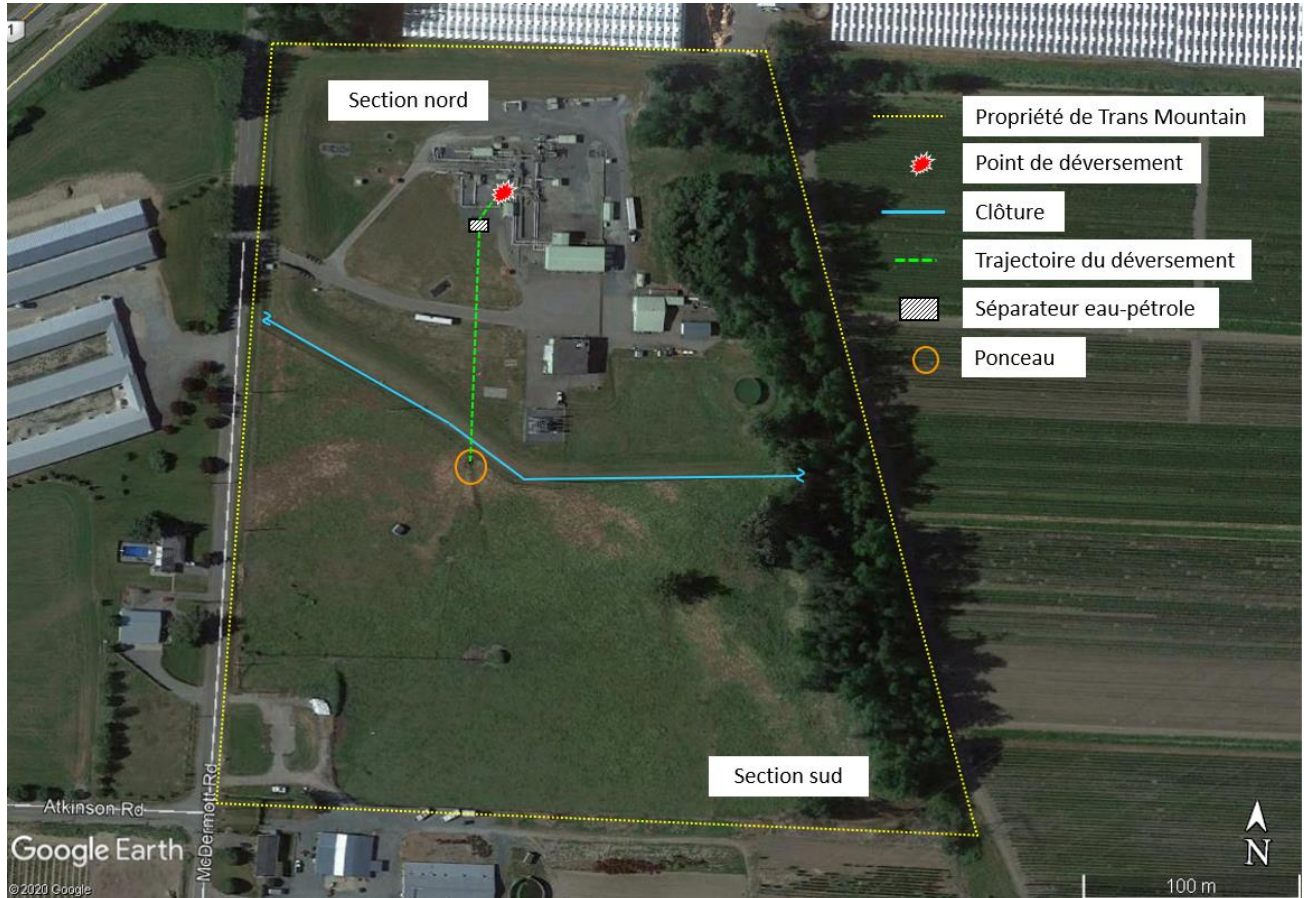
À partir du point de déversement, le pétrole a suivi une trajectoire jusqu'au réseau de drainage en surface de la station de pompage, passant par un séparateur eau-pétrole, et dans un ponceau qui déversait l'eau de surface vers la partie sud de la propriété (figure 3). En conséquence, 7 m³ du pétrole qui s'était déversé avaient migré vers le champ agricole dans la partie sud.

Figure 3. Trajectoire suivie par le pétrole qui s'est déversé (Source : Google Earth, avec annotations du BST)

Dans l'événement à l'étude, au moment où le pétrole qui s'est déversé du système EOS a atteint le séparateur eau-pétrole et a déclenché une alarme à 23 h 42, la station de pompage de Sumas était déjà en arrêt d'urgence. Le pétrole, qui coulait toujours à partir du point de rupture, a continué de s'accumuler dans le séparateur jusqu'à ce que le séparateur ne puisse plus le contenir efficacement¹¹.

Le séparateur n'est pas muni d'un système d'isolement automatisé ni de vannes d'isolement manuelles. Par conséquent, une fois que le pétrole a commencé à couler dans le champ agricole, il n'y avait aucun moyen de l'arrêter avant que les opérateurs ne parviennent à isoler la source du déversement dans le système EOS.

- dispositifs de confinement et de drainage;
 - un nouveau séparateur eau-pétrole, qui se déchargera dans un nouveau ponceau en PVC, un trou d'homme et un bassin collecteur avant le déchargement par une vanne d'isolement finale;

- une zone de confinement à revêtement autour de la tuyauterie en surface de la station.

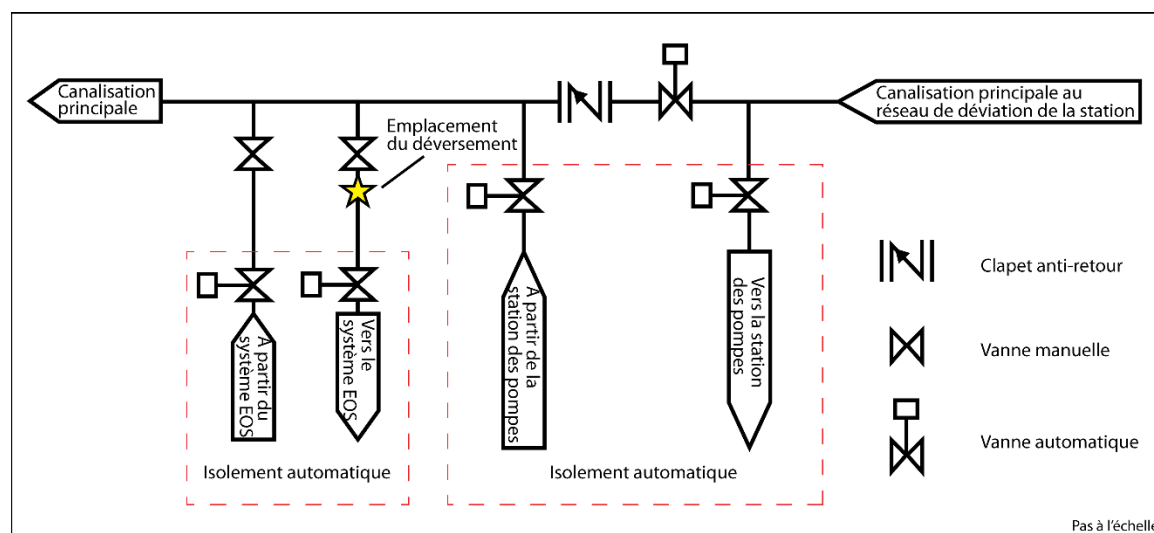
La procédure d'arrêt automatique d'urgence a isolé le bâtiment du système EOS en fermant les vannes automatiques à l'entrée et à la sortie de la tuyauterie du bâtiment. Cependant, le raccord à compression en cause se trouvait dans une section de tuyauterie en surface entre le bâtiment et le réseau de dérivation de la station. Les vannes nécessaires pour isoler cette section de tuyauterie étaient des vannes manuelles et ne faisaient donc pas partie de la séquence d'arrêt automatique (figure 5). Elles sont restées ouvertes, et du produit a continué à se déverser du raccord à compression en cause. Pour arrêter le déversement, les vannes de cette section de tuyauterie du système EOS devaient être fermées à la main, ce que le personnel de Trans Mountain a fait lorsqu'il était sécuritaire d'entrer sur le site, environ 5 heures après que le centre de contrôle de l'exploitation a reçu l'alarme initiale.

Figure 5. Schéma des vannes de dérivation pendant un arrêt d'urgence à la station de pompage de Sumas (Source : BST)

- ajout d'une vanne d'isolement automatique à l'entrée du système de tuyauterie EOS et d'un clapet anti-retour à la sortie;
- reconfiguration de la logique d'arrêt automatique d'urgence afin de permettre l'actionnement à distance de certaines vannes automatisées après un arrêt automatique d'urgence;
