# RAPPORT D'ENQUÊTE SUR LA SÉCURITÉ DU TRANSPORT AÉRIEN A21C0088

## BASCULEMENT DYNAMIQUE

Bell 206L-1 (hélicoptère), C-GIKX  
Aérodrome de Hope Bay (Nunavut), 8 NM SSW

14 septembre 2021

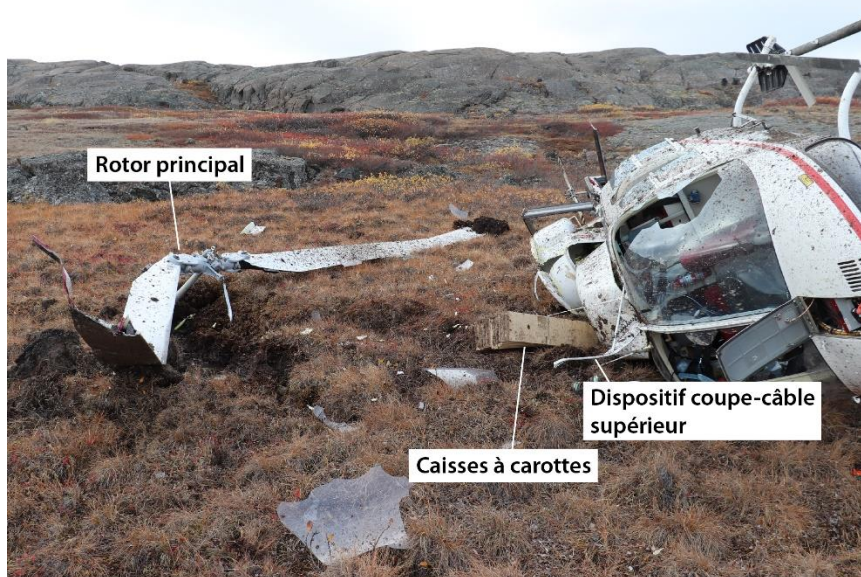
L'hélicoptère avait subi des dommages importants et reposait sur le côté droit selon un cap vers l'est. La plupart des débris se trouvaient dans une petite zone près de l'hélicoptère; toutefois, des morceaux des pales du rotor principal ont été trouvés plus loin. L'ensemble de pales du rotor principal et le mât s'étaient séparés de la transmission et ont été retrouvés à côté de l'hélicoptère. Le conduit d'échappement et le capotage du moteur ont été écrasés, et la déformation du dispositif coupe-câble supérieur indiquait que l'hélicoptère avait peut-être roulé de presque 180° avant de retomber et de s'immobiliser sur son côté droit (figure 1).

Figure 1. Photo de l'épave montrant l'hélicoptère sur son côté droit, le rotor principal et les caisses à carottes (Source : Gendarmerie royale du Canada)

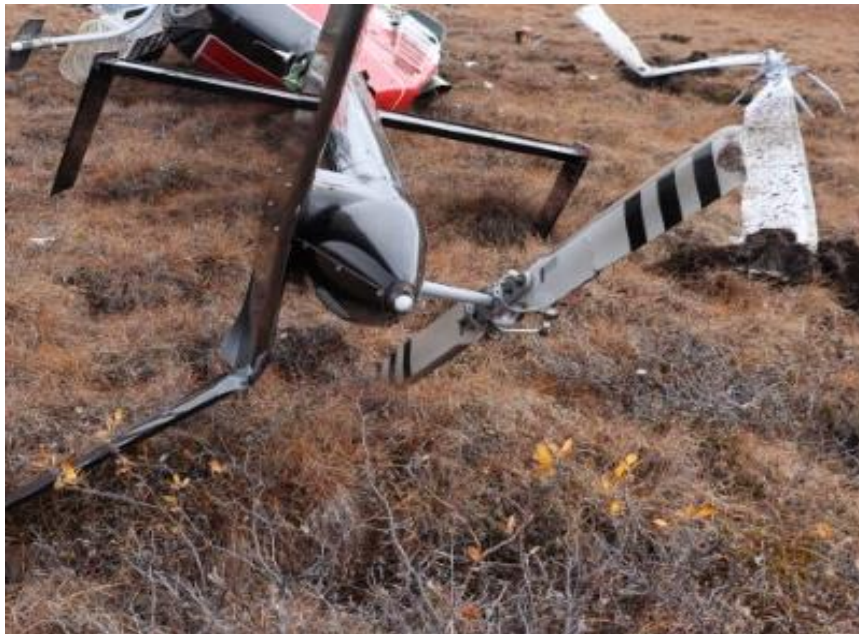
La poutre de queue de l'hélicoptère a été endommagée, le plan fixe vertical et la poutre de queue ayant pivoté de 180°. Le rotor de queue est resté attaché et une pale a été endommagée, ce qui indique un impact à faible énergie avec le sol (figure 2).

Figure 2. Photo du rotor de queue (Source : Gendarmerie royale du Canada)
