RAPPORT D'ENQUÊTE SUR LA SÉCURITÉ DU TRANSPORT FERROVIAIRE R21V0118

DÉRAILLEMENT EN VOIE PRINCIPALE

Compagnie des chemins de fer nationaux du Canada
Train de marchandises n° A47251-02
Point milliaire 547,7, subdivision de Chetwynd
Gare de Hodda (Colombie-Britannique)
3 juin 2021

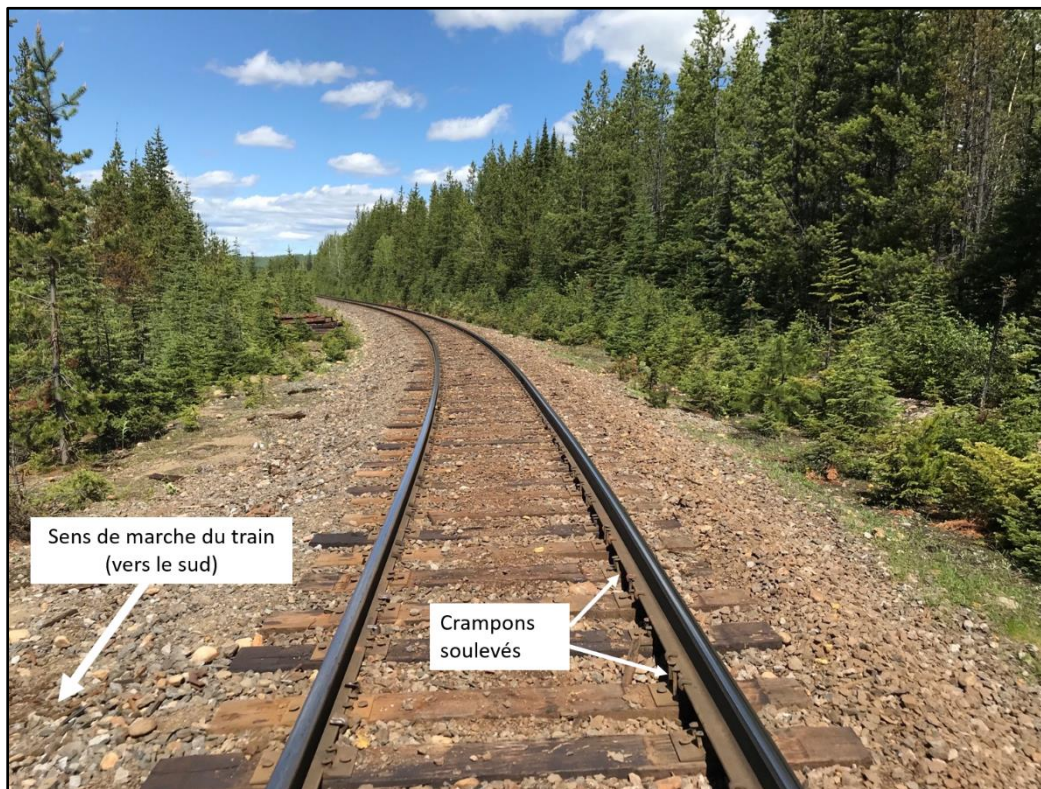
Les crampons du côté intérieur du rail haut dans la courbe de 8° s'étaient soulevés et sortaient des selles de rail (figure 2). Le rail haut avait roulé vers l'extérieur, du côté opposé au train, ce qui a augmenté l'écartement de la voie et provoqué le déraillement des wagons.

Figure 2. Vue vers le nord de la subdivision de Chetwynd, au point milliaire 548, où l'on peut voir le soulèvement des crampons sur le rail haut dans la courbe de 8° (Source : Compagnie des chemins de fer nationaux du Canada, avec annotations du BST)

En direction sud, la courbe de 8° commence aux environs du point milliaire 548 et s'étend sur une distance de 1278 pieds. Le dévers de la courbe est de 3,51 pouces³. Le dévers équilibré (c'est-à-dire le dévers qui permet de compenser entièrement l'effet de la force centrifuge) dans une courbe de 8° à une vitesse de 30 mi/h est de 5 pouces. Les Normes de la voie de l'Ingénierie du CN prévoient un dévers maximal de 5 pouces et permettent aux courbes d'avoir un dévers de jusqu'à 2 pouces inférieur au dévers équilibré; le RSV permet un dévers de jusqu'à 3 pouces inférieur au dévers équilibré. Toutefois, lorsque le dévers est insuffisant dans les courbes où l'on compte un grand nombre de traverses défectueuses, les forces exercées par les trains peuvent provoquer le soulèvement des crampons du côté intérieur de la voie lorsque le rail haut roule ou sort des selles.

À dessein, les rails sont déposés sur des selles de rail ayant une pente de 1:40 ou une inclinaison vers l'intérieur de 1,43°. Toute inclinaison vers l'extérieur à partir de cette position est considérée comme un défaut d'inclinaison de rail vers l'extérieur, et peut entraîner un surécartement de la voie. Le défaut d'inclinaison de rail vers l'extérieur se caractérise par la présence de traverses endommagées ou en mauvais état, de courbes ayant un dévers insuffisant ou trop important, de crampons soulevés, manquants ou endommagés, ou d'un encastrement excessif des selles.

La voie à proximité du déraillement avait également été inspectée au moyen d'un véhicule lourd de contrôle de l'état géométrique de la voie. L'inspection la plus récente avant l'événement avait été effectuée le 25 mai 2021. Lors de l'inspection, une inclinaison du rail bas vers l'extérieur quasi urgente de 5,68° sur une distance de 30 pieds avait été enregistrée au point milliaire 547,7 dans la courbe de 8°. Les défauts quasi urgents doivent faire l'objet d'une inspection dans un délai de 72 heures et être réparés dans un délai de 30 jours⁴. Le défaut avait fait l'objet d'une inspection le jour suivant, le 26 mai 2021. Pendant cette inspection, aucun défaut de géométrie de la voie n'a été relevé; cependant, il est probable que des signes de surécartement de la voie (comme des selles de rail qui glissent, des crampons pliés ou un encastrement de la selle) étaient présents mais n'ont pas été relevés. Aucune réparation n'avait été effectuée et aucune restriction opérationnelle supplémentaire n'avait été instaurée pour corriger ce défaut avant le déraillement. La dernière inspection périodique de la voie avant le déraillement avait été effectuée le 2 juin 2021.

Le 28 avril 2021, quelques nouvelles traverses avaient été installées dans la courbe de 8° pour diviser et renforcer des groupes de traverses défectueuses, et une remise à l'écartement de la voie avait également été effectuée le 5 mai 2021. Ces mesures n'ont toutefois pas suffi à empêcher le rail haut de s'incliner vers l'extérieur et de rouler sous le train.

Neuf jours avant l'événement, un défaut quasi urgent a été détecté, mais l'inspection de la voie réalisée par la suite n'a révélé aucun défaut de géométrie de la voie, malgré la présence probable de signes de surécartement de la voie. Lors de l'exécution d'inspections de la voie dans des courbes, il est important de porter une attention particulière aux signes d'instabilité sur les deux rails afin de pouvoir effectuer des réparations ou mettre en place des restrictions opérationnelles.
