RAPPORT D'ENQUÊTE SUR LA SÉCURITÉ DU TRANSPORT AÉRIEN A17C0146

PERTE DE MAÎTRISE ET COLLISION AVEC LE RELIEF

Avions de Transport Régional ATR 42-320, C-GWEA

Fond-du-Lac (Saskatchewan)

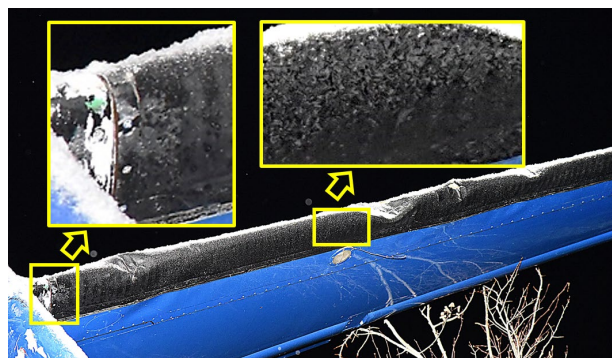
Malgré les performances dégradées, l'aéronef a d'abord grimpé; toutefois, immédiatement après le décollage, il a amorcé un mouvement de roulis vers la gauche sans intervention du pilote. Ce roulis était dû à une distribution asymétrique de la portance en raison d'une contamination inégale par le givre sur l'aéronef.

Figure S1. Contamination par le givre sur le bord d'attaque du stabilisateur horizontal gauche (Source : Gendarmerie royale du Canada, avec annotations du BST)

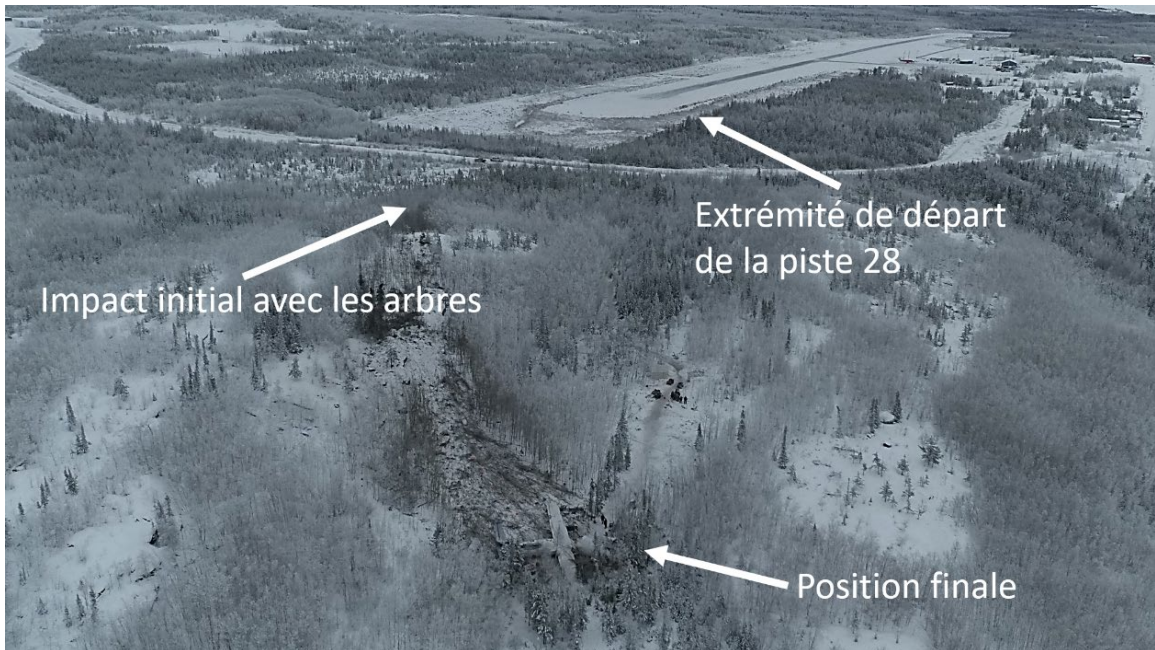
Figure S2. Vue aérienne du lieu de l'événement (Source : Gendarmerie royale du Canada, avec annotations du BST)

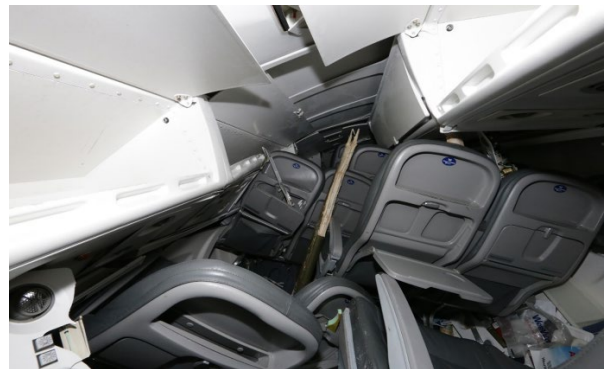
La réduction de l'espace de survie entre le plancher au-dessus du train d'atterrissage principal et le fuselage supérieur affaissé a causé des blessures par écrasement, comme des traumatismes à la tête, au corps et aux jambes, aux passagers de la partie avant-centre gauche de l'aéronef. Sur les 3 passagers de cette zone, 2 ont subi des blessures graves qui ont changé leur vie, et 1 passager est mort.

Figure S3. Photo des sièges déplacés dans la cabine (Source : BST)

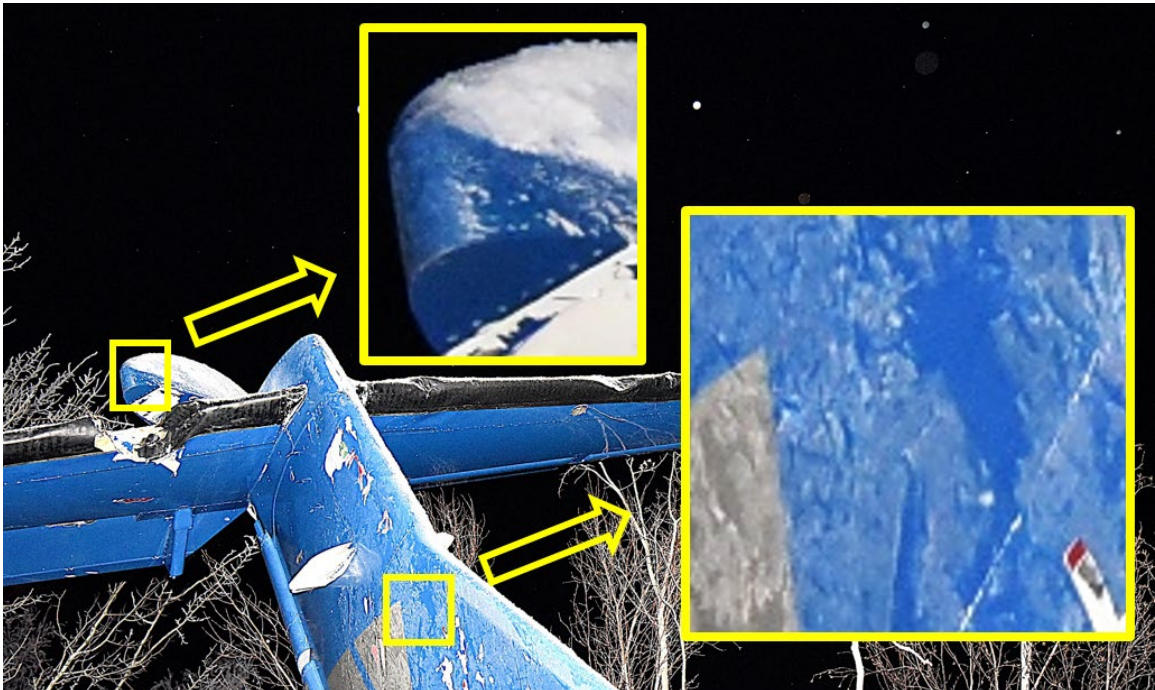
Figure 17. Photo du stabilisateur vertical avec 2 images en médaillon montrant la contamination par le givre sur le bord d'attaque de la corne débordante de la gouverne de direction et sur le côté droit du stabilisateur (Source : Gendarmerie royale du Canada, avec annotations du BST)

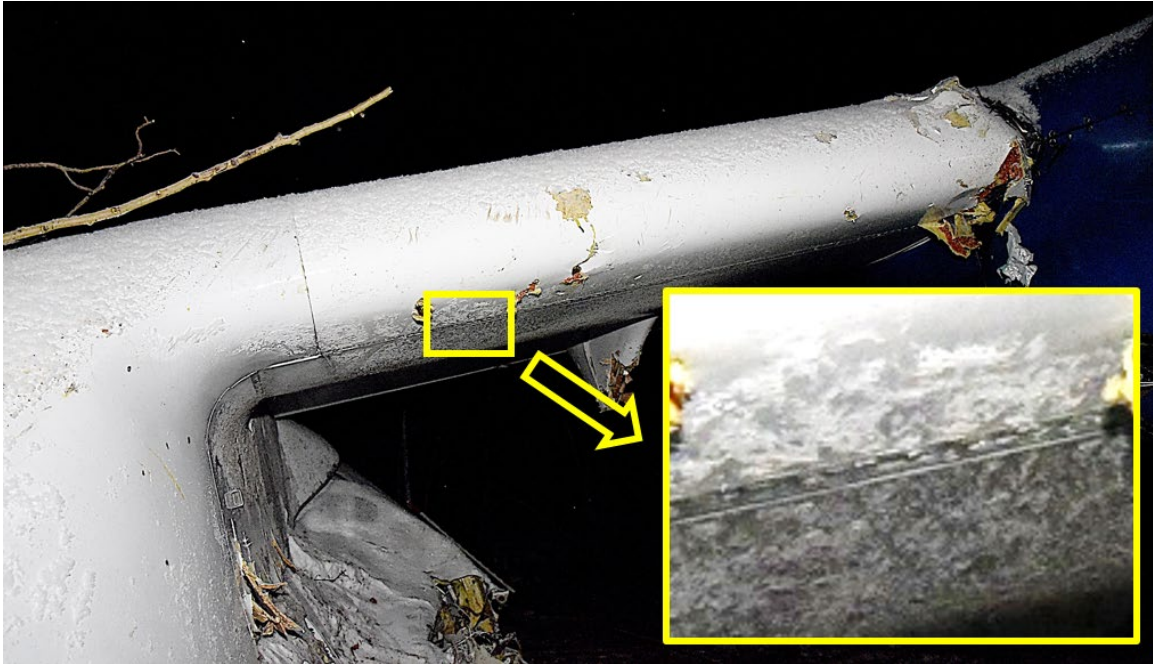
Figure 18. Photo de l'aile gauche avec image en médaillon montrant la contamination de surface sur le bord d'attaque inférieur près du fuselage (Source : Gendarmerie royale du Canada, avec annotations du BST)

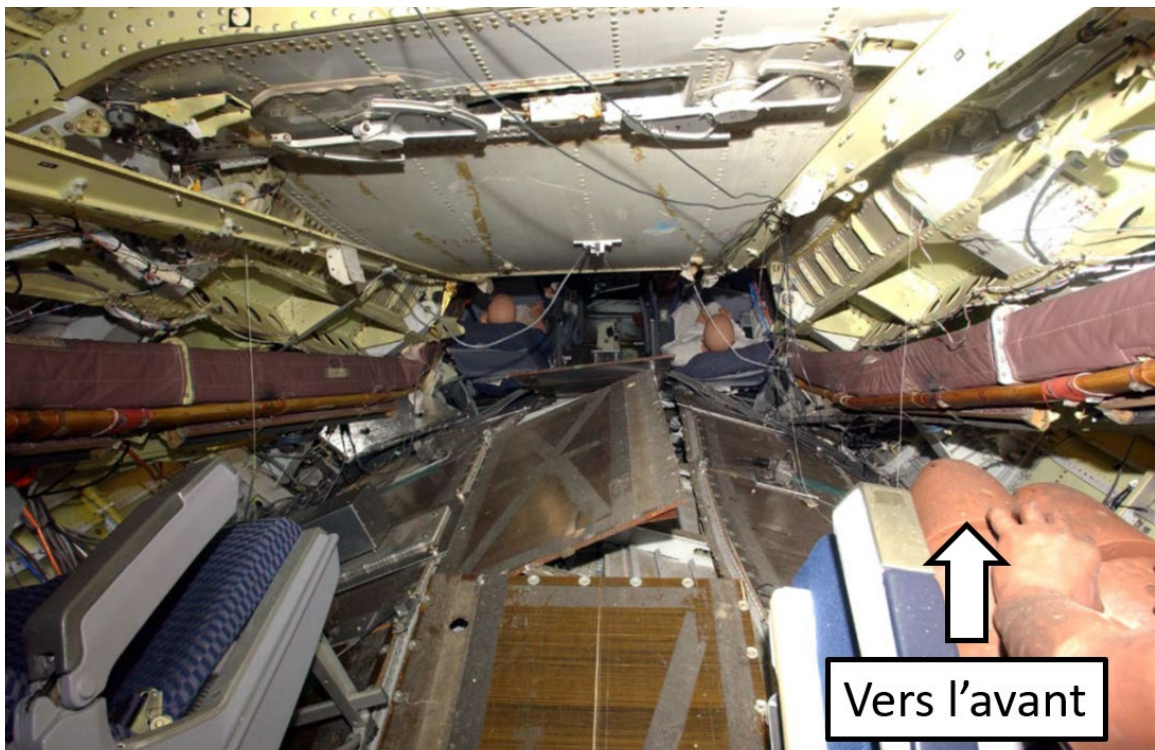
Figure 20. Photo de l'espace habitable (permettant la survie) réduit dans la partie centrale de la cabine par suite de l'affaissement de la voilure et de l'intrusion de la structure du train d'atterrissage principal au cours de l'essai de chute en 2006 (Source : Federal Aviation Administration des États-Unis, avec annotations du BST)

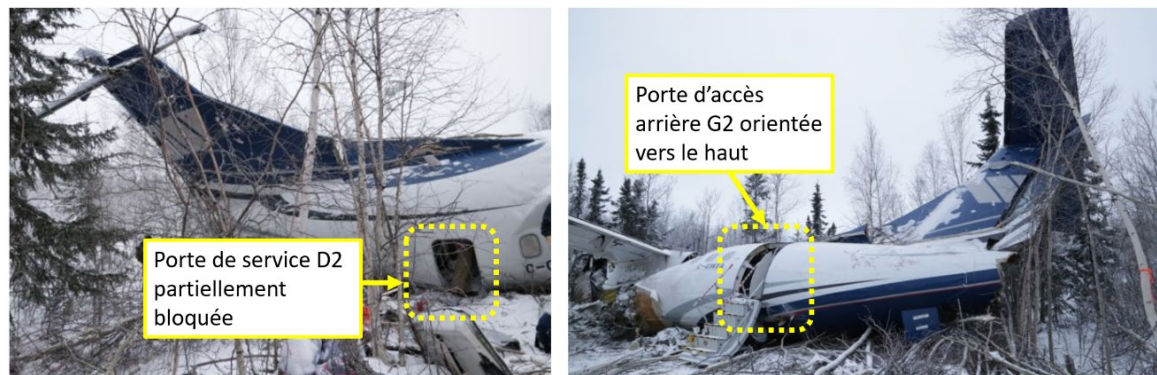
Figure 29. Orientation de la porte de service (D2) (image de gauche) et de la porte d'accès arrière (G2) (image de droite) (Source : BST)

Étant donné que la cabine de passagers principale avait roulé à environ 40° vers la droite, la porte de service D2 était partiellement bloquée par le relief extérieur. La sortie principale, soit la porte d'accès arrière G2, était orientée vers le haut, ce qui la rendait difficile à ouvrir (figure 29).
