RAPPORT D'ENQUÊTE SUR LA SÉCURITÉ DU TRANSPORT AÉRIEN A20C0107

SORTIE DE PISTE

Calm Air International LP
Avions de Transport Régional ATR 42-300, C-FAFS
Aéroport de Naujaat (Nunavut)
26 novembre 2020

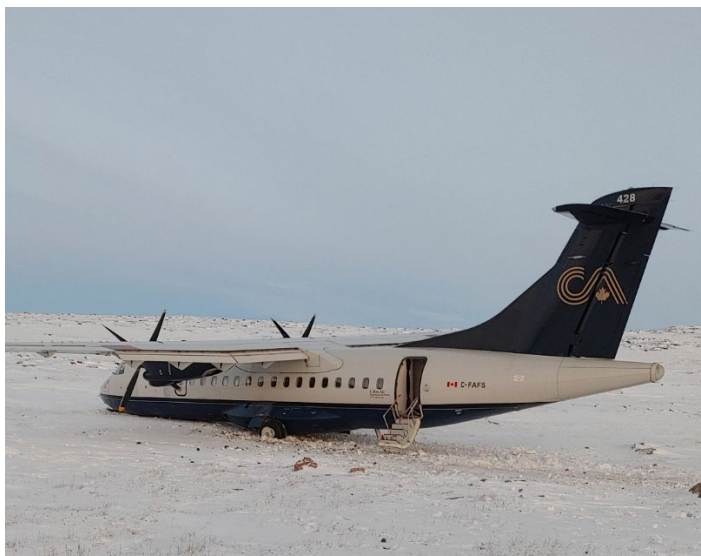
Figure 1. Site de l'épave (Source : Aéroport de Naujaat)

Le commandant de bord a été grièvement blessé et les 2 autres membres d'équipage ont été légèrement blessés. L'aéronef a été considérablement endommagé (figure 1) et la radiobalise de repérage d'urgence ne s'est pas déclenchée.

Après avoir quitté la surface entretenue de la piste, l'aéronef a traversé un andain de neige compactée, puis a traversé un fossé peu profond et a continué à avancer sur un terrain accidenté. Pendant la sortie de piste, l'aéronef a subi des dommages à la partie inférieure avant du fuselage et aux deux trains d'atterrissage principaux, ainsi qu'un affaissement du train avant. Le train d'atterrissage principal gauche a été presque entièrement sectionné de ses points d'attache.

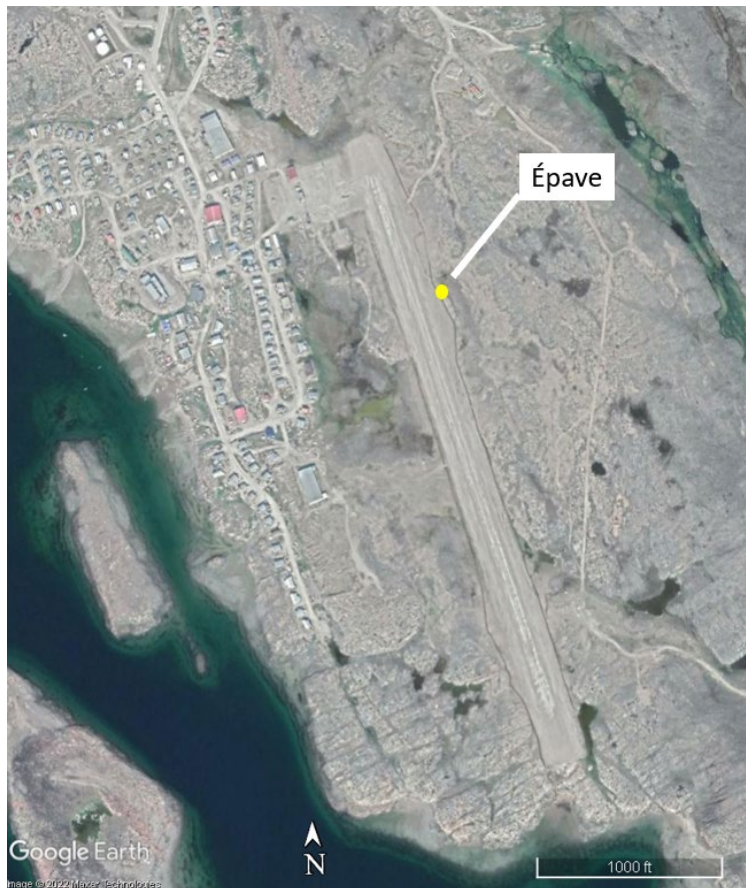
Figure 5. Emplacement de l'épave (Source : Google Earth, avec annotations du BST)

L'aéronef s'est immobilisé à environ 2500 pieds du seuil de la piste 34, dans la zone adjacente non préparée à l'est (figure 5). Son emplacement se trouvait à environ 108 pieds à l'est du bord de la piste.

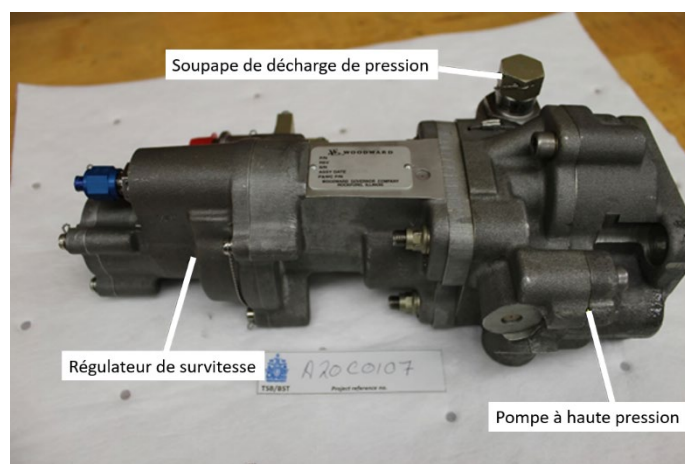
Figure 6. Ensemble de régulateur de survitesse et de pompe à haute pression (Source : BST)

Une inspection réalisée pendant le démontage de la PCU gauche a révélé que celle-ci ne répondait pas aux critères de certification et qu'elle était lente à fonctionner à des températures de fonctionnement normales. Des essais plus détaillés des composants de la pompe à huile à haute pression de l'hélice (figure 6) ont révélé que la soupape de décharge de pression de la pompe avait cédé et ne permettait pas l'accumulation d'une pression d'huile adéquate dans le système.

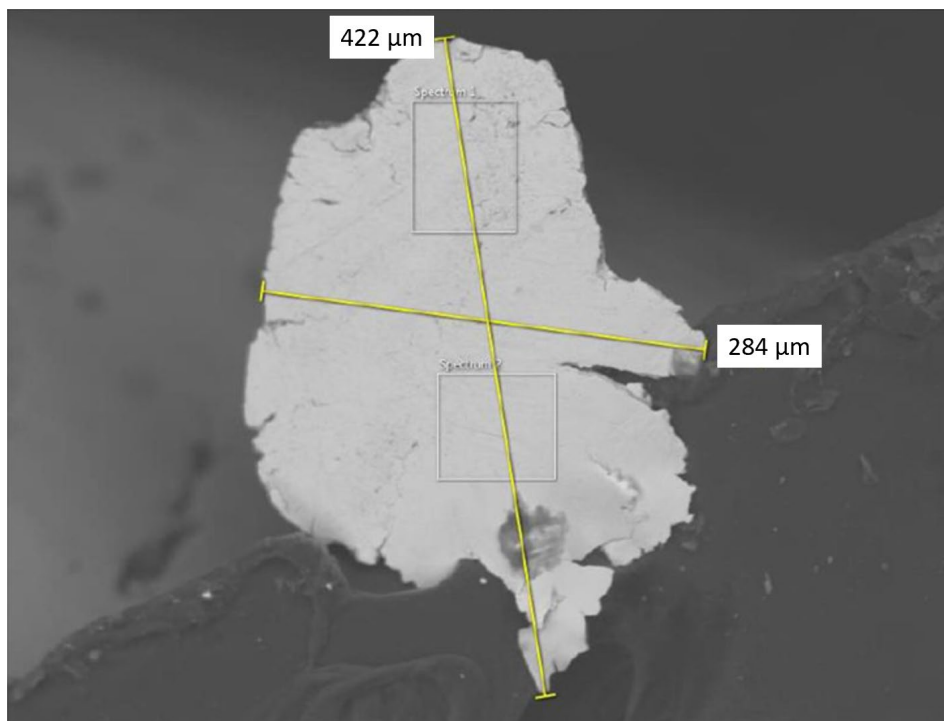
Un fragment métallique composé d'une substance de fer de faible teneur (figure 7) a été trouvé collé à la surface d'étanchéité de la soupape de décharge de pression de la pompe (figure 8). Cela a empêché la soupape de décharge de pression d'être étanche. L'origine du fragment métallique n'a pas pu être déterminée; cependant, la composition du contaminant métallique ne correspondait à aucune des pièces mises à l'essai. Compte tenu de sa taille, le fragment métallique aurait dû être piégé par le filtre à huile du moteur.

Figure 7. Le fragment métallique, récupéré sur la surface d'étanchéité, était composé d'une substance de fer de faible teneur non commune aux pièces mises à l'essai (Source : AeroControllex Group, Inc, avec annotations du BST)

Un contaminant présent à l'intérieur de la pompe à haute pression de l'hélice gauche a provoqué la défaillance de sa soupape de décharge de pression. Par conséquent, l'hélice est entrée dans un état de verrouillage de pas et est restée dans cet état jusqu'à l'atterrissage de l'aéronef.

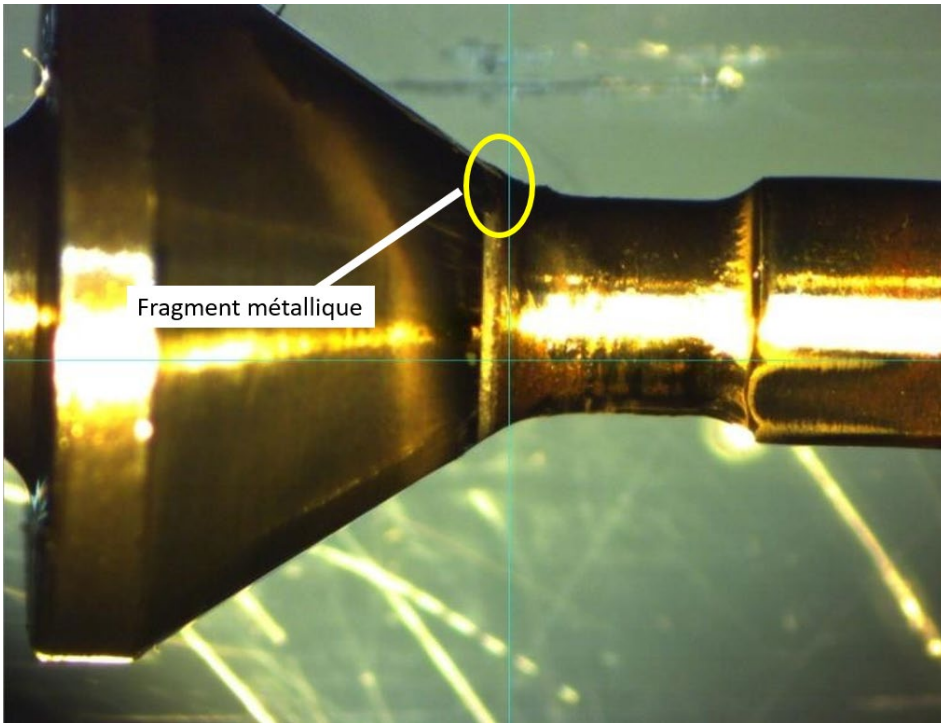
Figure 8. Emplacement du fragment métallique sur la surface d'étanchéité de la soupape à haute pression (Source : AeroControlex Group, Inc, avec annotations du BST)

L'hélice est entrée dans un état de verrouillage de pas à cause de la diminution de la pression de sortie de la pompe à haute pression. L'inspection réalisée pendant le démontage n'a révélé ni anomalie ni défaut préexistants qui auraient pu causer le verrouillage du pas de l'hélice gauche.
