# RAPPORT D'ENQUÊTE SUR LA SÉCURITÉ DU TRANSPORT AÉRIEN A21Q0024

## **COLLISION ENTRE LA CHARGE À L'ÉLINGUE ET LE ROTOR DE QUEUE**

Héli-Express Inc.  
Airbus AS350 B2 (hélicoptère), C-GHEX  
Les Escoumins (Québec), 1,5 NM NNE  
11 mai 2021

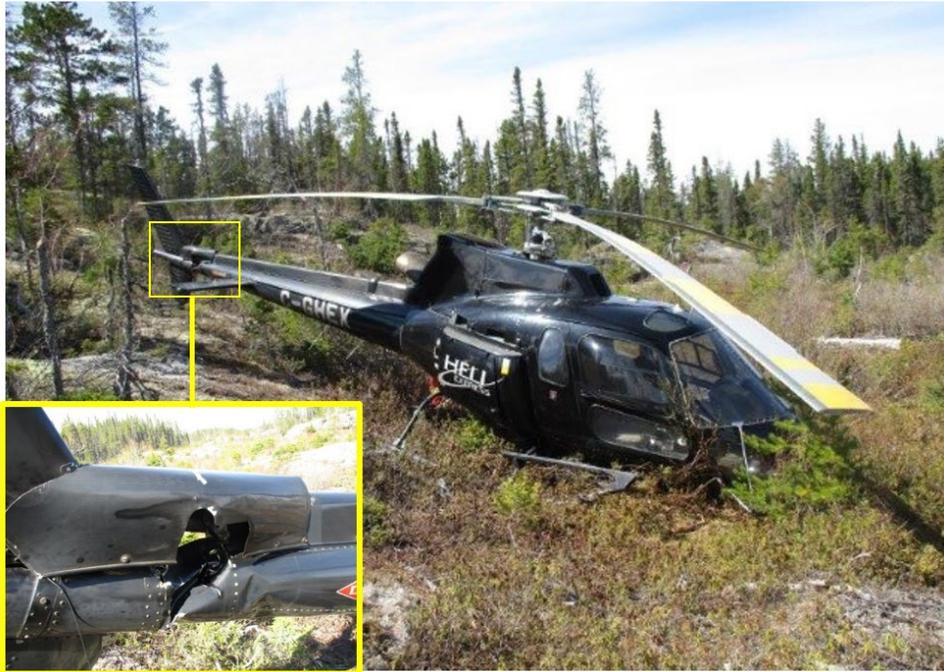
Figure 3. Photo de l'épave, avec gros plan des dommages à la queue en médaillon  
(Source : Sûreté du Québec)

L'aéronef a effectué un atterrissage brutal dans une zone accidentée présentant une végétation basse et clairsemée. Il a été retrouvé sur ses patins. Le train d'atterrissage s'était affaissé et avait été déformé sous la force de l'impact (figure 3).

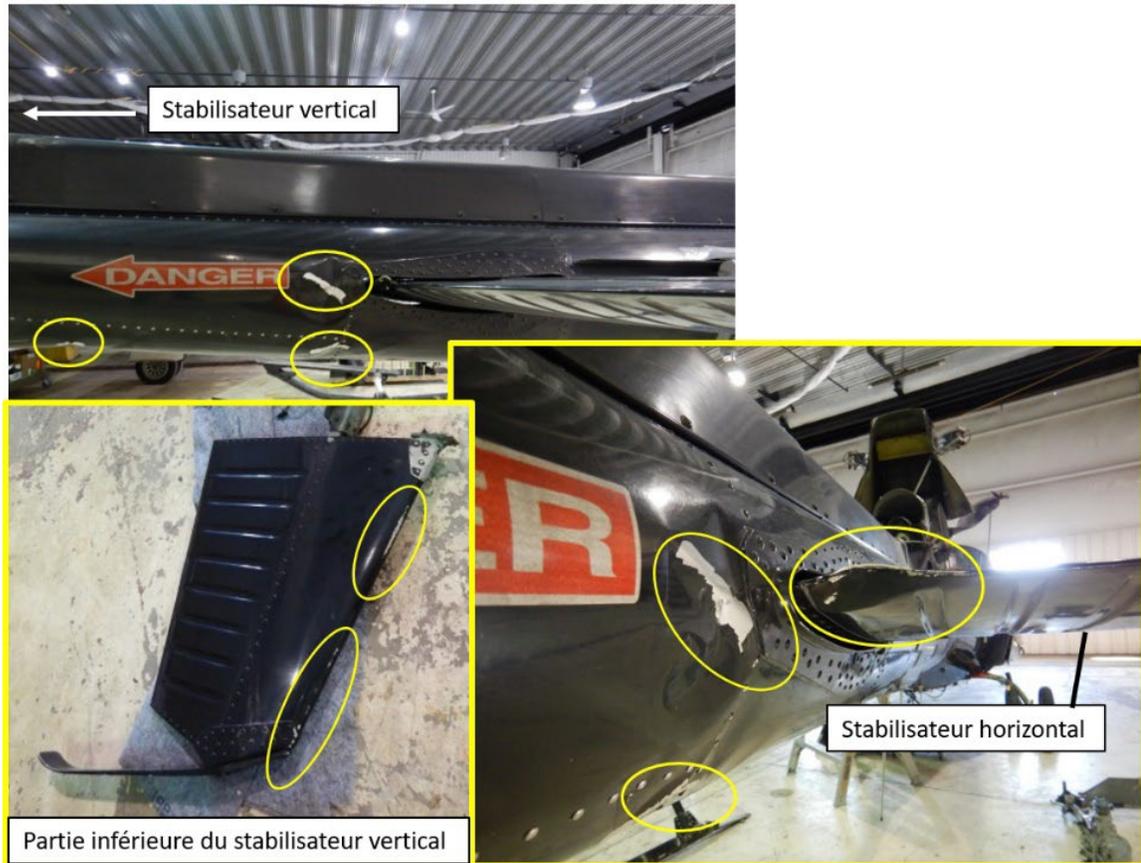
Figure 4. Photos illustrant les dommages à la poutre de queue et aux stabilisateurs horizontal et vertical (Source : BST)

Le rotor de queue et sa boîte d'engrenages étaient absents de l'extrémité de la poutre de queue. Le stabilisateur horizontal de droite présentait une déformation bombée au bord de fuite, près de la poutre de queue et sur une longueur d'environ 4 pouces. De plus, des marques d'impact et des rayures étaient visibles à plusieurs endroits le long du côté droit de la poutre de queue, entre le stabilisateur horizontal et le stabilisateur vertical, ainsi que le long de la partie inférieure du bord d'attaque de ce dernier (figure 4).

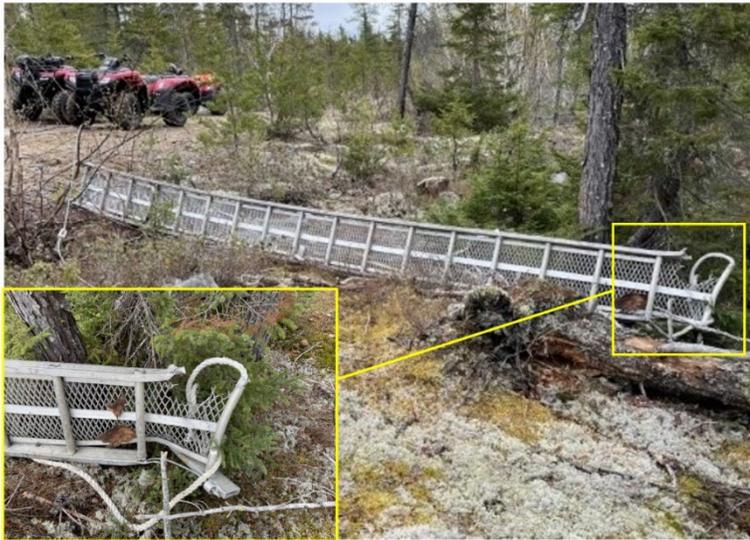
Figure 5. Photo de la plate-forme endommagée, avec gros plan sur l'extrémité endommagée (Source : Hélicopteres Express)

Le rotor de queue et sa boîte d'engrenages ont été retrouvés à environ 70 pieds de l'endroit où la plate-forme était tombée après avoir été larguée par le pilote. La plate-forme a été retrouvée fortement endommagée à une extrémité, et les sangles de transport encore attachées (figure 5).

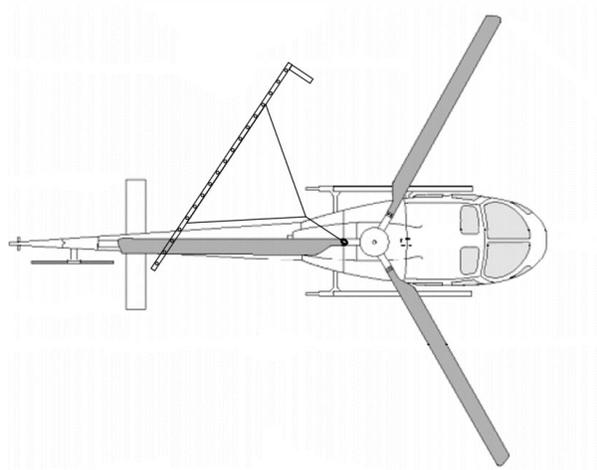
Figure 8. Schéma représentant une vue de haut de l'hélicoptère, avec la plate-forme transportée dans une position formant un angle avec l'axe longitudinal (pas à l'échelle) (Source : BST)

La figure 8 illustre une configuration où la plate-forme se trouve dans une position formant un angle avec l'axe longitudinal de l'hélicoptère (angle d'environ 40° par rapport au disque du rotor de queue). Cette configuration est la plus probable selon les essais effectués en vol avant l'événement à l'étude. Dans cette configuration, les 2 sangles sont maintenues tendues par la tension de la charge aérodynamique. Selon les calculs effectués, dans cette configuration, la distance maximale pouvant être atteinte par n'importe quelle partie de la plate-forme est de 170 pouces. Sachant que les dommages étaient à environ à 10 pouces de l'extrémité de la plate-forme et en tenant compte de l'angle, la distance entre le crochet et les dommages a été estimée à 164 pouces.

Les marques d'impact sur le rotor de queue indiquent de quelle direction les dommages ont été causés. La déformation de la plate-forme démontre que le rotor de queue a frappé le dessous de la plate-forme à un angle d'environ 40° par rapport au plan de rotation du rotor de queue. Lorsqu'on regarde les dommages dans leur ensemble, la plate-forme devait être orientée à environ 40° par rapport à la direction du vol et décalée sur la gauche, pour que les dommages observés sur celle-ci soient possibles, ce qui correspond à la configuration de la plate-forme illustrée à la figure 8.

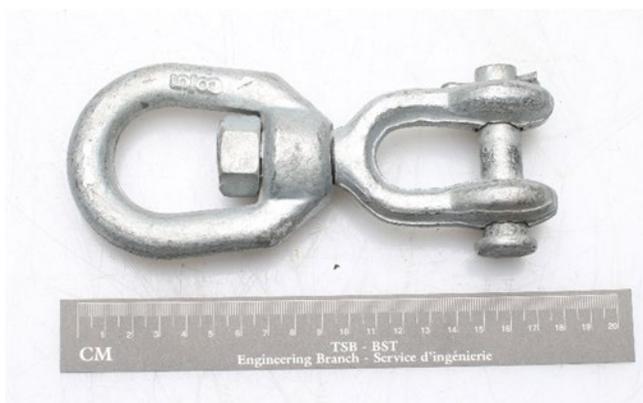
Figure 9. Photo de l'émerillon utilisé dans l'événement (Source : BST)

Le « poids ressenti » de la plate-forme en vol à une vitesse de 65 nœuds a été évalué à 268 livres<sup>10</sup>. D'après la disposition des sangles retrouvées sur la plate-forme et d'après la traînée subie en vol par cette dernière, un déséquilibre pouvait être escompté. Dans ces conditions, le couple dérivé des forces aérodynamiques en vol était de 7,5 à 10 fois supérieur à celui requis pour faire tourner la plate-forme. Par conséquent, il est fort probable que celle-ci ait tourné ou oscillé durant le vol à l'étude.

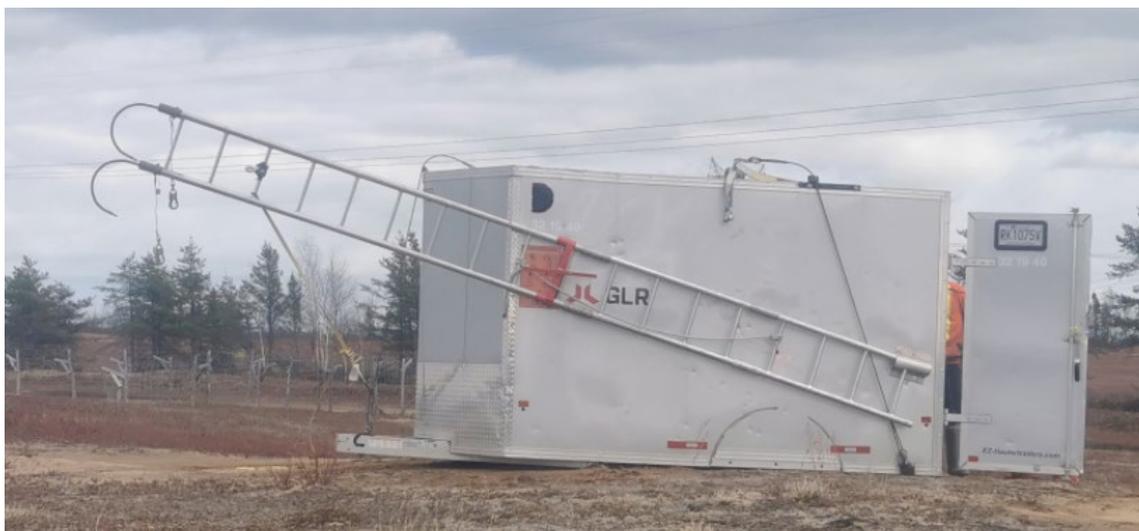
Figure 12. Échelle accrochée sur le côté d'une caisse d'équipement (Source : Héli-Express)

Une fois les travaux débutés, GLR a décidé d'accrocher aussi les échelles sur le côté des caisses d'équipement pour les transporter, mais les échelles étaient initialement démontées, et ne dépassaient pas les caisses. Par la suite, pour gagner du temps, certains travailleurs ont décidé d'accrocher les échelles sur le côté des caisses sans les démonter (figure 12).

Le gestionnaire des opérations d'Héli-Express a été informé de cette pratique plus tard par le pilote de l'événement, qui jugeait cette pratique dangereuse, la caisse étant suspendue directement au crochet sous l'hélicoptère. Le gestionnaire des opérations d'Héli-Express a immédiatement informé le chef de chantier qu'il n'approuvait pas cette méthode et que ces échelles devaient dorénavant être démontées et rangées dans les caisses si ces dernières étaient transportées sans élingue. GLR, qui avait adopté cette méthode qu'elle estimait sécuritaire et efficace, a trouvé cette décision frustrante et n'en a pas compris sa raison, d'autant plus que les premiers pilotes l'avaient acceptée sans exprimer de préoccupation particulière pour la sécurité.
