RAPPORT D'ENQUÊTE SUR LA SÉCURITÉ DU TRANSPORT AÉRIEN A21O0069

COLLISION EN VOL

DJI Matrice M210 (aéronef télépiloté), C-2105569275

Cessna 172N, C-GKWL

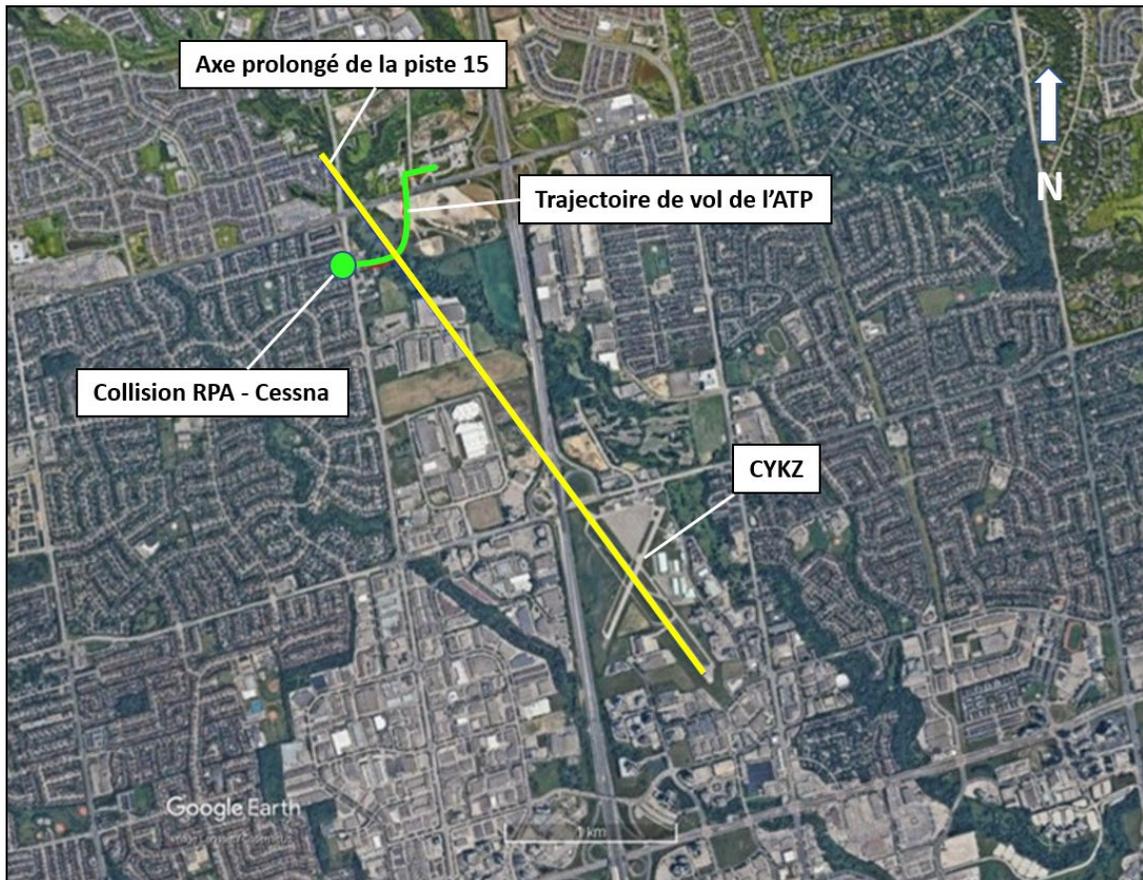
À 13 h 01, alors que l'ATP était en vol stationnaire depuis plus de 2 minutes, une collision s'est produite avec le Cessna, qui était en approche finale vers la piste 15 (figure 1), à environ 1,2 NM du seuil de la piste, et se déplaçait à une vitesse d'environ 65 nœuds.

Figure 1. Vue d'ensemble de l'aéroport municipal de Toronto/Buttontville (Ontario) et de ses environs, montrant le lieu de la collision, l'axe de la piste 15 et la trajectoire de vol de l'aéronef télépilote (Source : Google Earth, avec annotations du BST)

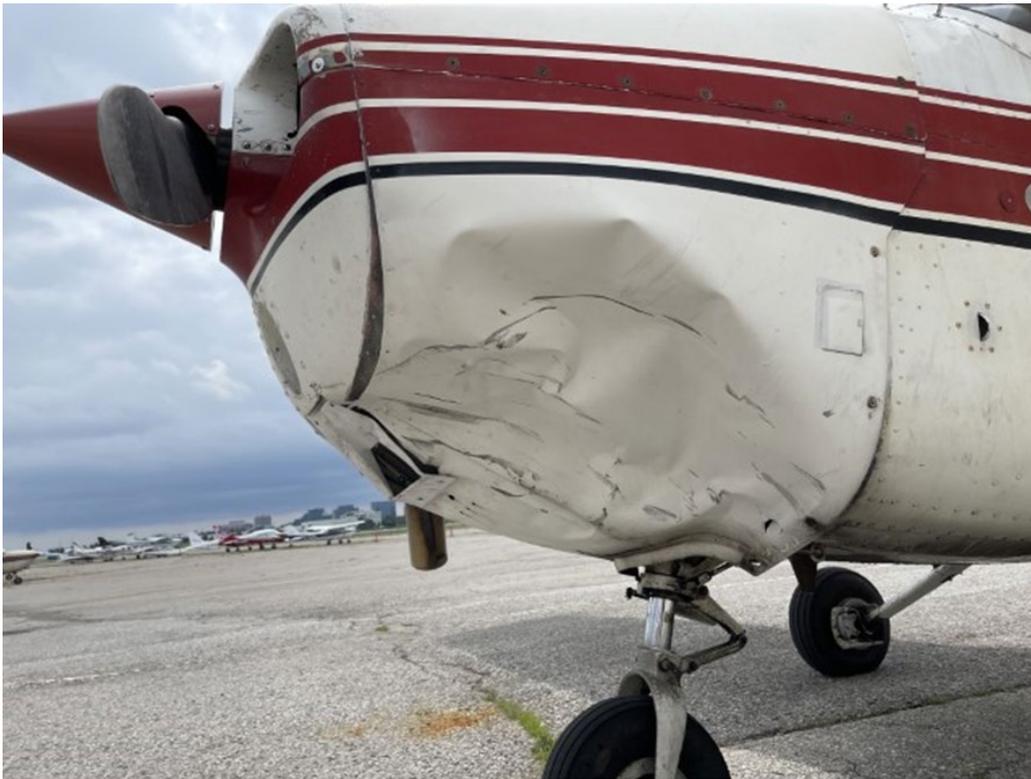
Le Cessna présentait des dommages sur le capot inférieur gauche du moteur et la boîte à vent du carburateur, ainsi que des rayures mineures sur l'hélice (figure 2).

Figure 2. Photo des dommages subis par l'avion à l'étude (Source : Canadian Flyers International Inc.)

Le Cessna a subi des dommages au niveau du capot avant et de la boîte à vent du carburateur. L'hélice a subi quelques rayures mineures.

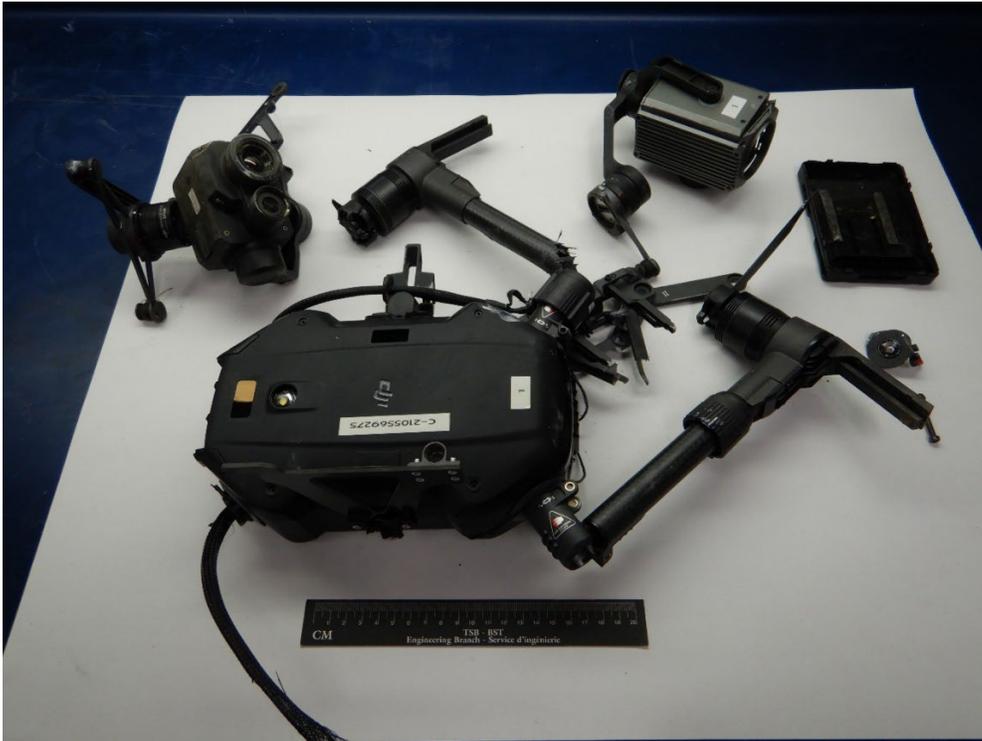
L'ATP a été détruit (figure 3).

Figure 3. Photo des pièces de l'aéronef télépiloté qui ont été récupérées (Source : BST)

Le DJI Matrice M210 a été détruit en conséquence de la collision. La plupart de ses pièces ont été récupérées près du lieu de l'opération policière par les membres de la YRP, après une brève recherche. Les pièces ont été envoyées au Laboratoire d'ingénierie du BST à Ottawa (Ontario). La mémoire non volatile récupérée de l'ATP a fourni des données sur la position exacte de l'ATP au moment de la collision. Cette position correspond à celle du Cessna et se trouvait le long de la trajectoire normalisée de l'approche finale vers la piste 15.
