# RAPPORT D'ENQUÊTE SUR LA SÉCURITÉ DU TRANSPORT AÉRIEN A21W0090

## **PERTE DE MAÎTRISE PENDANT L'ATERRISSAGE**

Daher TBM700 N (TBM 910), C-FFYM  
Immatriculation privée  
Aérodrome de Westlock (Alberta)  
10 octobre 2021

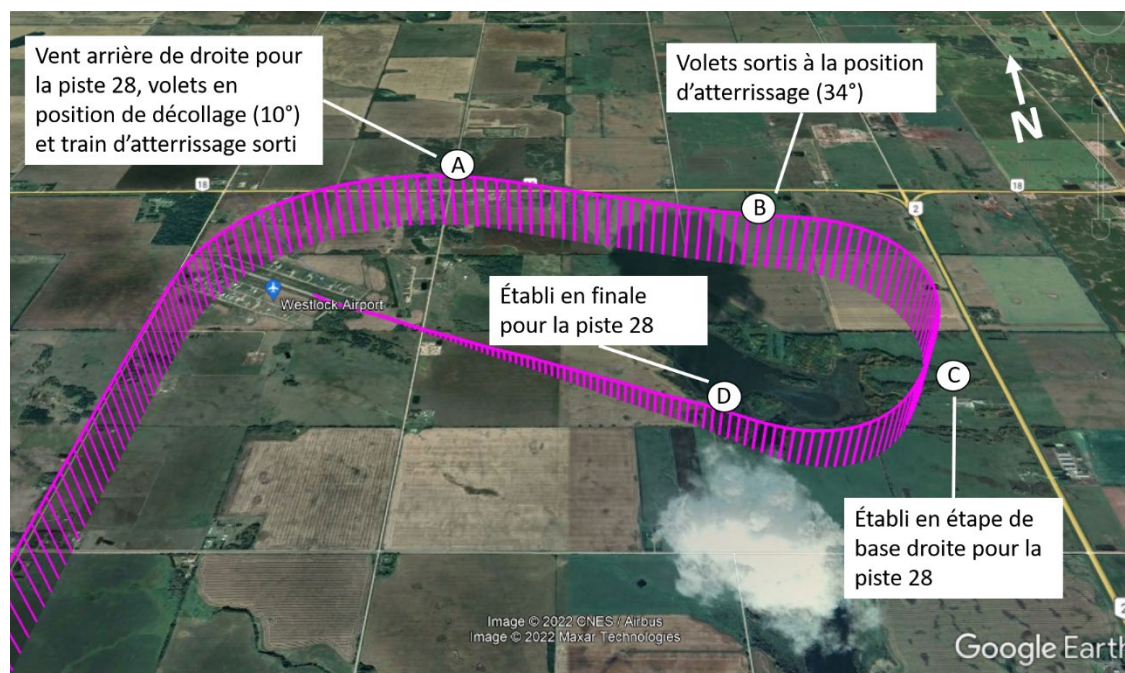
L'aéronef s'est approché de CES4 par le sud (figure 1) et, à 10 h 59 min 40 s, a survolé l'aérodrome à mi-longueur, à une altitude d'environ 1250 pieds au-dessus du sol (AGL)<sup>3</sup> et à une vitesse indiquée de 126 nœuds (KIAS), avec le train d'atterrissage sorti et les volets réglés en position de décollage (10°)<sup>4</sup>. L'aéronef s'est ensuite incliné à droite pour rejoindre l'étape vent arrière de droite.

Figure 1. Image montrant l'approche de l'aérodrome de Westlock dans l'événement à l'étude; les lettres encadrées correspondent à celles de la figure 2 (Source : Google Earth, avec annotations du BST)

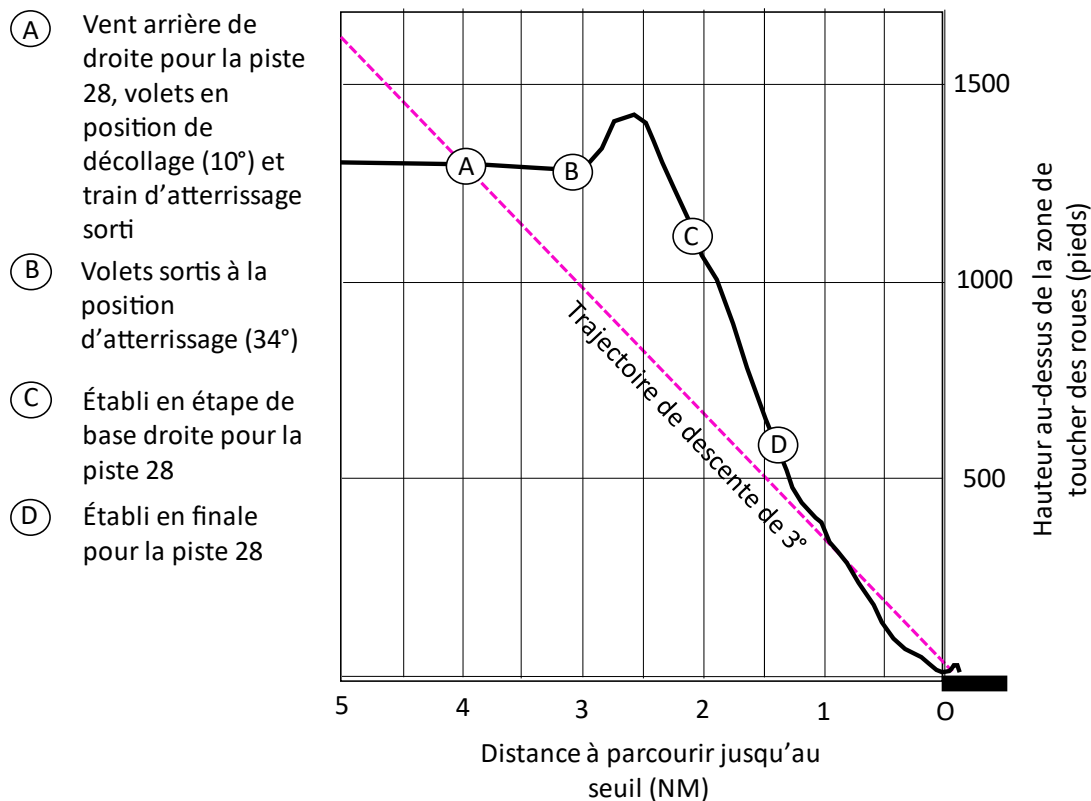
une altitude de 1400 pieds AGL (figure 2). En étape de base, l'aéronef se déplaçait à 104 KIAS, avec un réglage de couple à 36 % et un taux de descente de 1200 pi/min.

Figure 2. Graphique représentant la trajectoire de descente de l'aéronef, d'après les données obtenues de l'enregistreur de données de vol (Source : BST)

L'aéronef est entré dans le circuit à 1250 pieds au-dessus du sol (AGL), et à l'étape vent arrière de l'approche, lorsque les volets ont été réglés en position d'atterrissage, il a pris de l'altitude et est monté à 1400 pieds AGL.

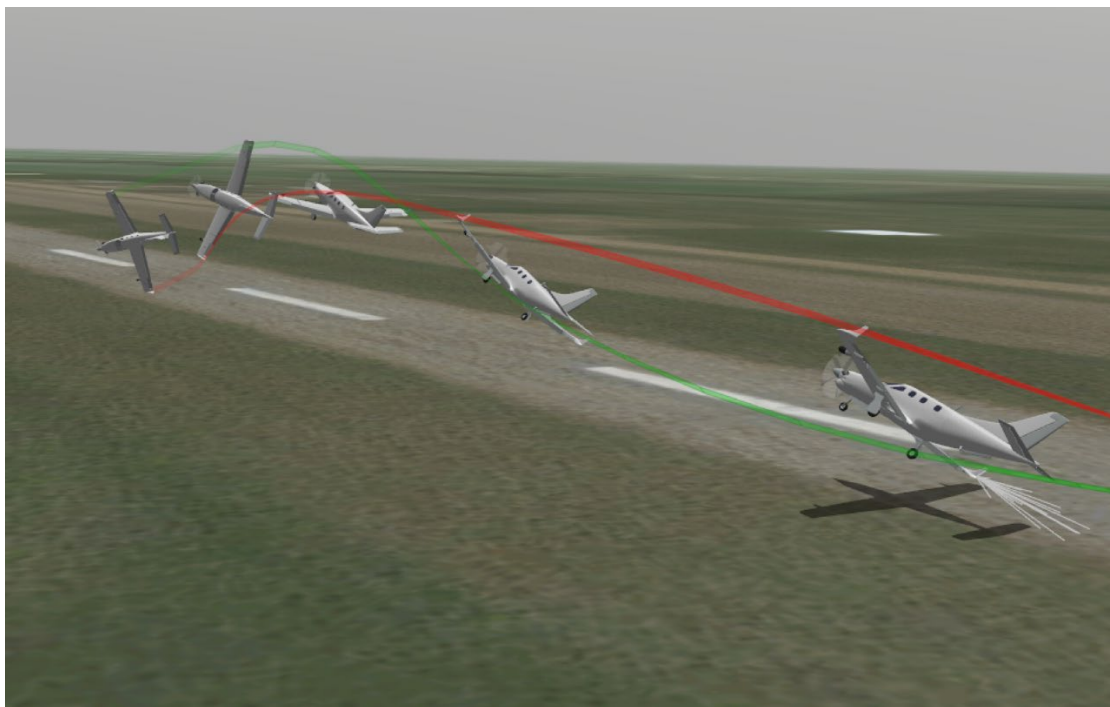
Après le contact de l'extrémité de l'aile droite avec la piste, le roulis s'est inversé et a augmenté jusqu'à dépasser un angle d'inclinaison de  $5^\circ$  vers la gauche alors que l'aéronef s'approchait de l'axe et commençait à se cabrer jusqu'à un angle de  $24^\circ$ . L'aéronef a grimpé de 28 pieds et le système avertisseur de décrochage s'est de nouveau déclenché en émettant des avertissements de décrochage répétés. L'aéronef a continué son roulis vers la gauche et a commencé à descendre, après quoi l'aile gauche est entrée en contact avec la surface de la piste et s'est rompue. Le mouvement de roulis s'est poursuivi et, à 11 h 02 min 34 s, l'aéronef a heurté le sol en position inversée, est sorti de la piste 28 en glissant vers le sud, et s'est immobilisé dans l'herbe à environ 50 pieds du bord sud de la piste.

Figure 3. Images fixes tirées d'une reconstitution animée de l'événement basée sur les données de la trajectoire de vol (Source : BST)

Pendant la procédure d'atterrissage interrompu, l'aéronef a pris une assiette de 25° en cabré et a frôlé le décrochage. Cette condition de basse vitesse combinée au réglage de puissance élevée a fait en sorte que l'aéronef bascule rapidement vers la gauche et heurte la piste dans une assiette inversée.

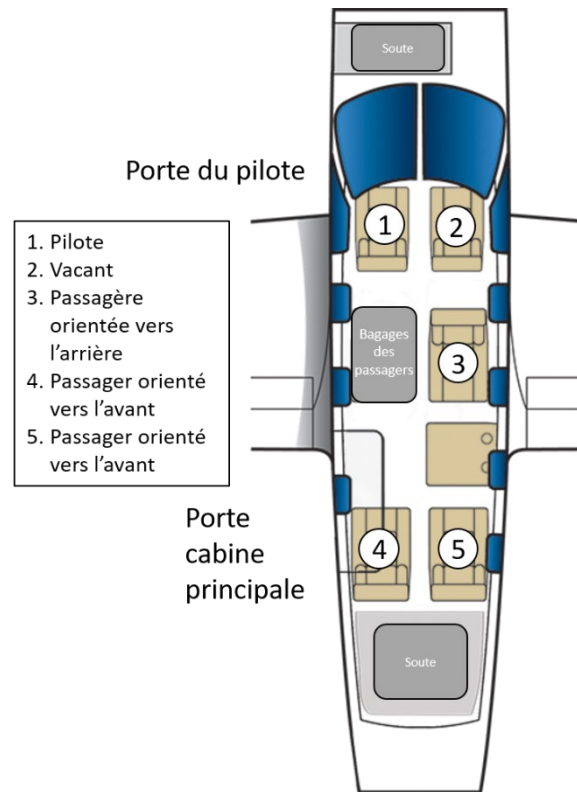
La cabine passagers de l'aéronef de l'événement à l'étude était configurée avec 3 sièges<sup>10</sup>. Cette configuration de sièges comprenait 2 sièges individuels orientés vers l'avant, situés à l'arrière de la cabine, et 1 siège passager orienté vers l'arrière, situé au milieu de la cabine, derrière le siège droit du poste de pilotage. Le 4<sup>e</sup> siège, un siège orienté vers l'arrière situé derrière le siège gauche du poste de pilotage, avait été retiré pour pouvoir accueillir une cage de voyage pour animal de compagnie et les bagages des passagers. Tous les sièges de la cabine étaient montés sur les mêmes rails que les sièges du poste de pilotage.

Figure 4. Configuration de la cabine et occupation des sièges de l'aéronef de l'événement à l'étude (Source : TBM\_6\_seats par Larre\_anthony, à l'adresse [https://commons.wikimedia.org/wiki/File:TBM\\_6\\_seats.png](https://commons.wikimedia.org/wiki/File:TBM_6_seats.png), utilisée sous licence CC BY-SA 3.0, avec annotations du BST)

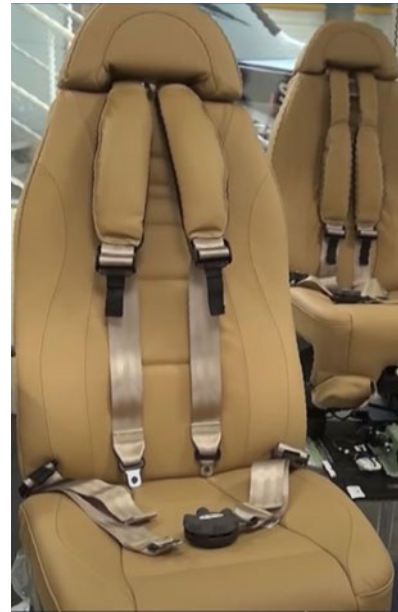
Le pilote portait la ceinture sous-abdominale, mais il ne portait pas la ceinture-baudrier dotée de coussins gonflables au moment de l'accident. La ceinture de sécurité du siège droit inoccupé du poste de pilotage n'était pas bouclée.

Figure 5. Ensemble de retenue du siège d'équipage avec coussins gonflables intégrés aux ceintures-baudriers (sièges retirés de l'aéronef) (Source : Daher TBM)

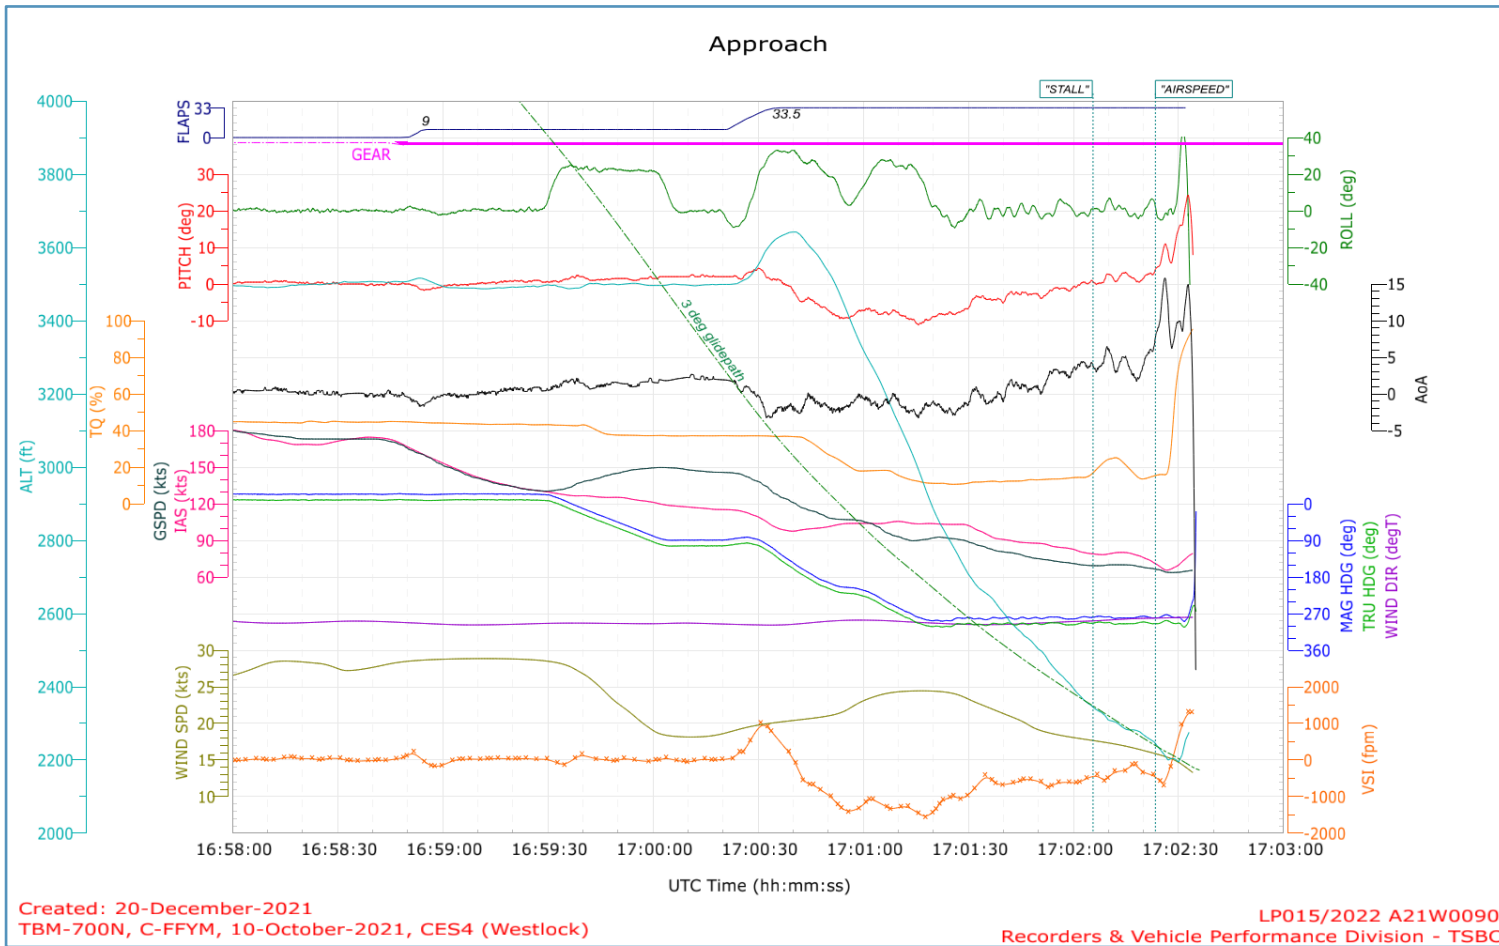
## Annexe A – Tracé des données de vol à l'approche

À 11 h 01 min 20 s, le pilote est sorti du virage à droite et a amorcé l'approche finale sur le prolongement de l'axe de la piste 28. L'aéronef se trouvait à 1,4 mille marin (NM) du seuil de la piste 28, à une hauteur de 631 pieds au-dessus de l'altitude d'atterrissage. À ce moment, une trajectoire de descente de 3,9° aurait été nécessaire pour franchir le seuil à 50 pieds AGL, ce qui est nettement plus prononcé qu'une trajectoire de descente optimale ou typique de 3°. La vitesse indiquée de l'aéronef était de 104 nœuds et l'assiette en tangage était de 9° en piqué. Le taux de descente était de 1500 pi/min, et la puissance du moteur était réglée à un couple de 11 % (annexe A).

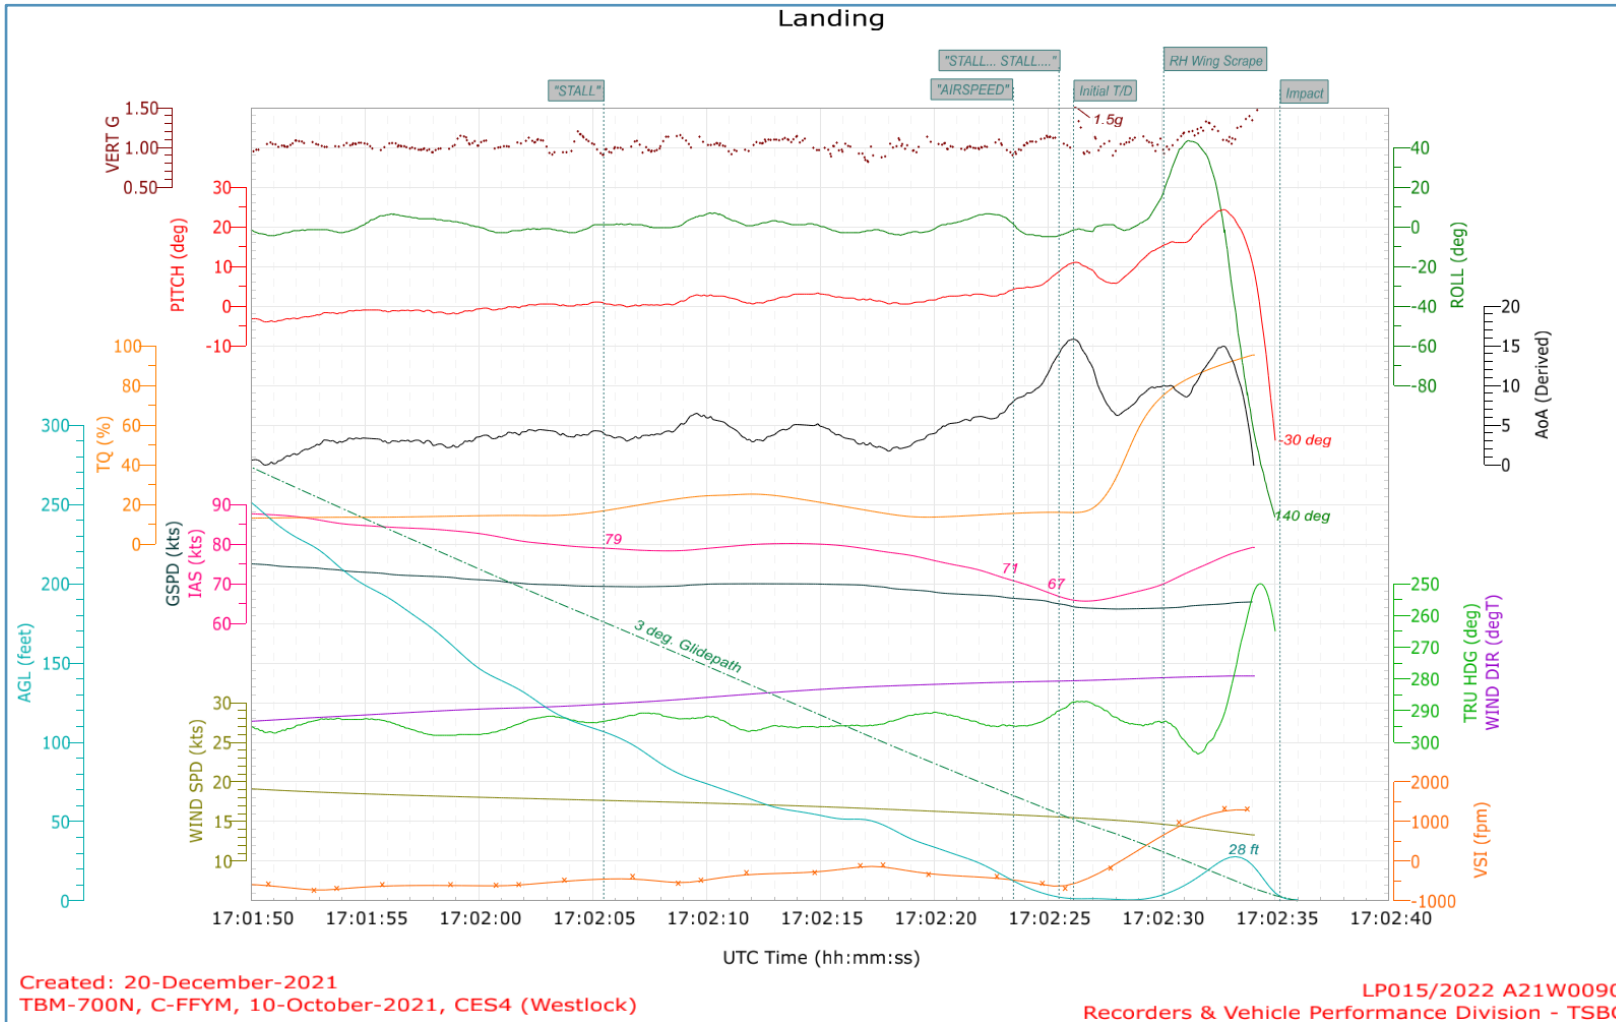
### Annexe B – Tracé des données de vol à l’atterrissage

En courte finale, le pilote a réduit le taux de descente en augmentant le cabré plutôt que la puissance. Par conséquent, la vitesse anémométrique a continué de diminuer et l'aéronef est entré en décrochage, ce qui a entraîné un atterrissage brutal, puis un rebond.
