# RAPPORT D'ENQUÊTE SUR LA SÉCURITÉ DU TRANSPORT AÉRIEN A21P0124

## PERTE DE MAÎTRISE ET COLLISION AVEC LE RELIEF

Cessna R182, C-FBKJ  
Immatriculation privée  
Aérodrome de Hope (Colombie-Britannique), 18 NM NE  
15 novembre 2021

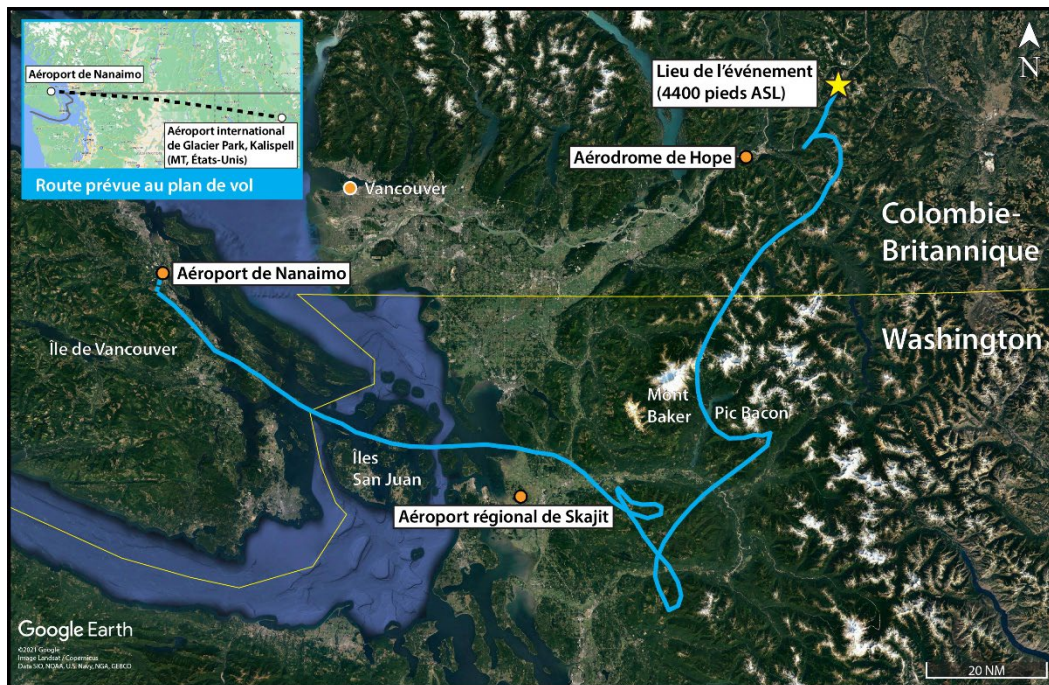
Figure 1. Trajectoire de vol de l'aéronef à l'étude, avec la trajectoire de vol prévue en médaillon (Source : Google Earth, avec annotations du BST)

L'aéronef a commencé à monter en se dirigeant vers le nord-est, atteignant environ 12 100 pieds ASL. Pendant ce temps, la vitesse au sol de l'aéronef a progressivement diminué, passant d'environ 150 nœuds à 40 nœuds. Après 47 minutes de vol à plus de 10 000 pieds ASL<sup>2</sup>, l'aéronef est entré dans une spirale descendante dont il ne s'est pas rétabli. La dernière cible radar enregistrée remontait à 15 h 41, lorsque l'aéronef se trouvait à une altitude d'environ 8700 pieds ASL et se dirigeait vers le pic Needle (Colombie-Britannique) (figure 1).

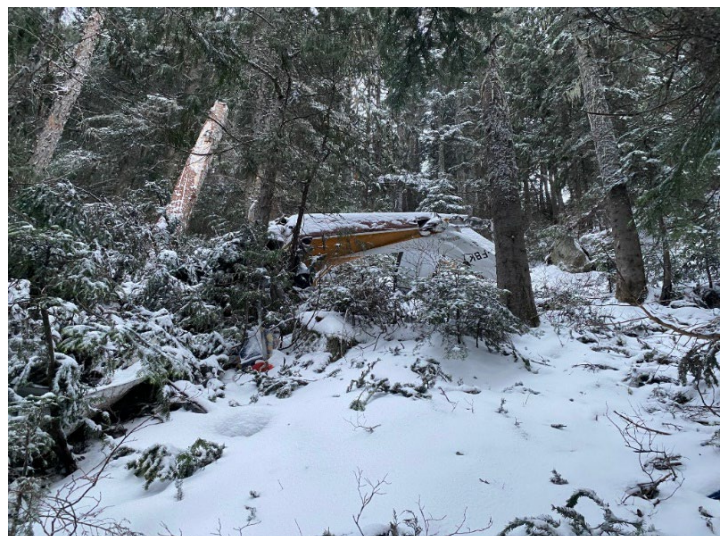
Figure 2. Lieu de l'accident (Source : Centre conjoint de coordination de sauvetage)

L'aéronef a été retrouvé à l'envers sur une pente boisée de 39° (figure 2).

Les dommages subis par l'aéronef sont caractéristiques d'un impact avec des arbres dans une assiette en piqué. Les deux ailes et le moteur s'étaient détachés du fuselage principal. L'aéronef a percuté le sol à environ 40 pieds du premier point d'impact avec les arbres. Cet impact concorde avec une perte de maîtrise de l'aéronef.

l'impact. Les dommages au moteur et à l'hélice indiquent que de la puissance était générée pendant la séquence d'impact. L'épave ne présentait aucune trace d'incendie.

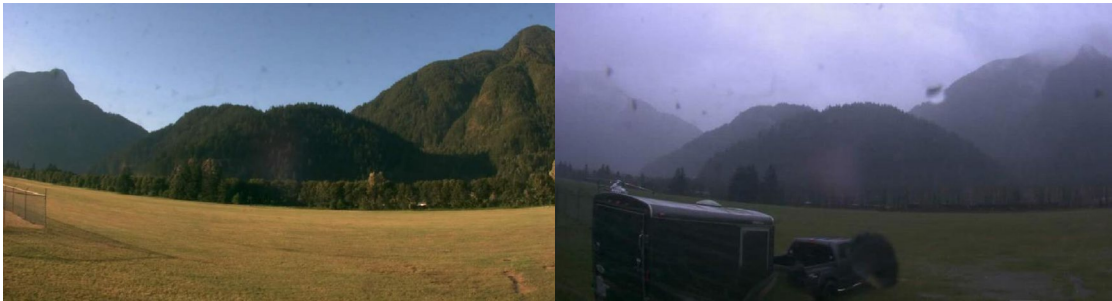
Figure 3. Vue sud-est captée à l'aérodrome de Hope par temps clair (à gauche) et vers 15 h le jour de l'événement (à droite) (Source : NAV CANADA)

NAV CANADA exploite des caméras météorologiques automatisées à CYHE. La figure 3 montre la vue sud-est captée par les caméras par temps clair et le jour de l'événement.
