# RAPPORT D'ENQUÊTE SUR LA SÉCURITÉ DU TRANSPORT AÉRIEN A22P0023

## **PANNE MOTEUR ET COLLISION AVEC LE RELIEF**

Hughes Helicopters, Inc. 369D (hélicoptère), C-GJLC

Aérodrome de Port McNeill (Colombie-Britannique), 25 NM ESE

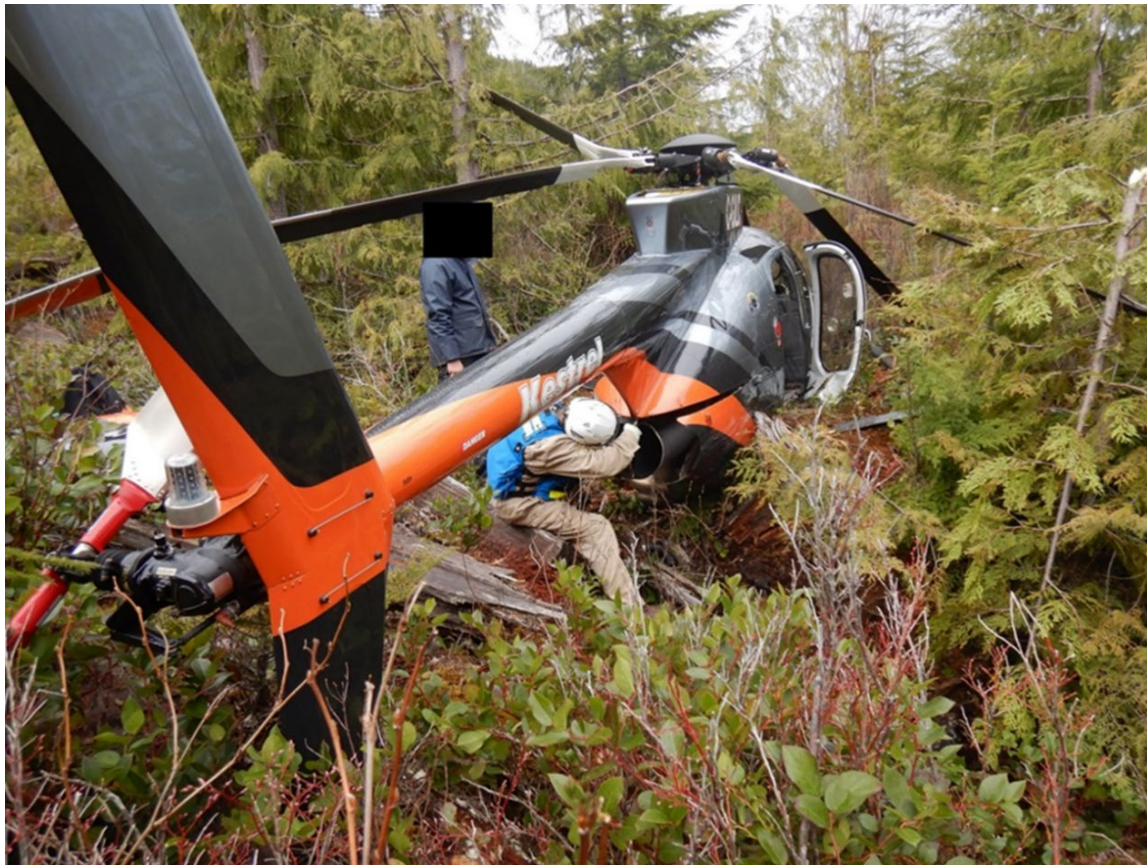
Figure 4. Hélicoptère à l'étude sur le lieu de l'événement (Source : BST)

Lors de l'événement, l'hélicoptère s'est écrasé dans une zone boisée (figure 4), à l'endroit et sans vitesse horizontale.

Après l'impact, la poutre de queue est restée droite et ne semblait pas avoir été heurtée par une pale du rotor principal. Les jambes avant et arrière du train d'atterrissage étaient écartées. Un examen détaillé de l'aéronef a révélé que même si les deux jambes avant du train d'atterrissage sont restées droites et intactes, leurs raccords avec les amortisseurs se sont brisés. La jambe arrière gauche s'est fracturée au milieu et la jambe arrière droite s'est séparée de son raccord avec le fuselage.

Les dommages au ventre du fuselage semblaient inégaux, probablement en raison de l'impact avec un relief accidenté. La section derrière la cabine passagers présentait des dommages par écrasement minimes. Cependant, la section entre les jambes avant et arrière du train d'atterrissage avait été pliée par l'impact, et la section sous le poste de pilotage était gravement écrasée.

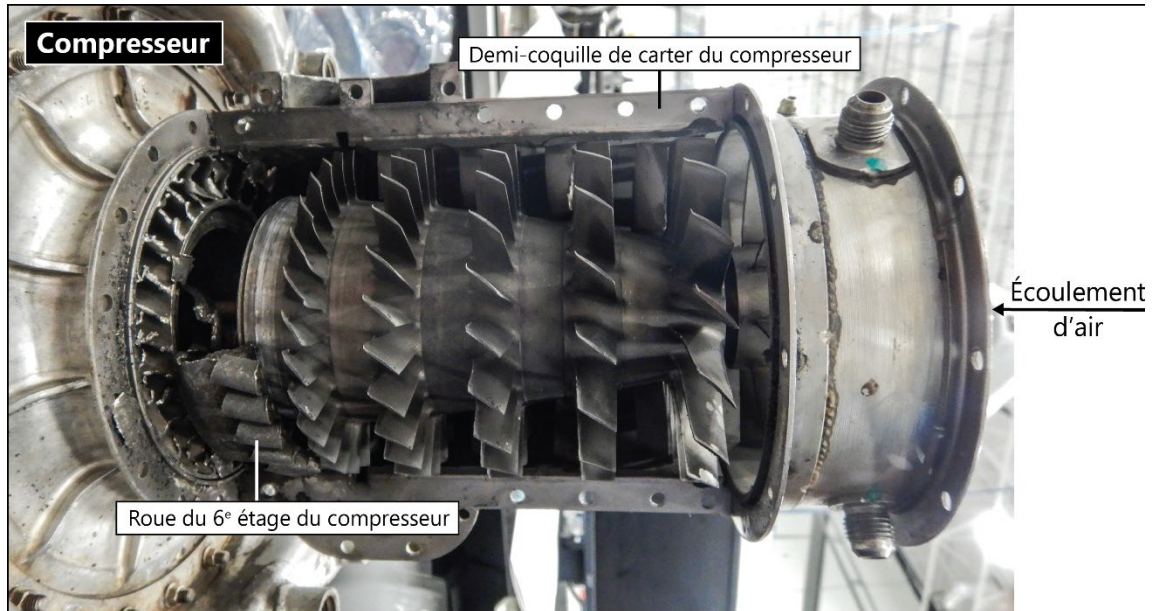
Figure 5. Ensemble compresseur (Source : BST)

L'ensemble compresseur du moteur (figure 5) a été démonté et examiné au Laboratoire d'ingénierie du BST à Ottawa (Ontario).

Au cours de cet examen, il a été déterminé que les pales du compresseur et les aubes directrices de l'ensemble compresseur étaient endommagées. En particulier, les pales du compresseur des roues du premier au cinquième étage du compresseur étaient endommagées mais toujours en place. Toutes les pales sur la roue du sixième étage du compresseur étaient fracturées ou recourbées. Les aubes directrices du premier au quatrième étage étaient pliées et endommagées mais toujours en place, tandis que toutes les aubes directrices du cinquième et sixième étage étaient soit absentes ou complètement repliées dans la direction de la rotation du moteur. Aucun dommage évident n'a été observé à l'extérieur des demi-coquilles de carter. La roue du sixième étage du compresseur était cassée et coincée dans l'ensemble. Une déformation plastique importante de la roue a également été relevée.

Le boulon de liaison, qui maintient en place l'ensemble compresseur, s'était rompu à l'extrémité arrière. Des examens visuels des roulements ont été effectués lors du démontage du compresseur et tous les roulements tournaient librement et ne présentaient pas de dommages.

Il a été déterminé que les défaillances des pales de l'ensemble compresseur étaient attribuables à une contrainte excessive et que le boulon de liaison s'était rompu en raison d'une contrainte excessive en torsion. Ces défaillances étaient accessoires à la rupture par fatigue de la roue du sixième étage du compresseur.

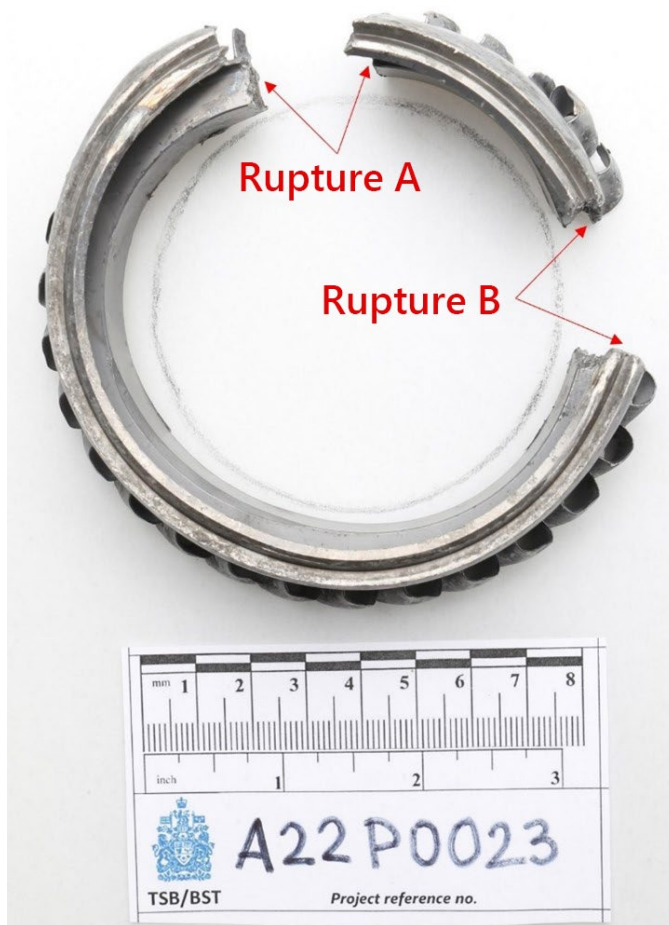
La roue du sixième étage du compresseur (numéro de pièce 23057116, numéro de série KR59007) a été extraite de l'ensemble compresseur. Il a été constaté qu'elle s'était fracturée en 2 morceaux, et qu'il ne manquait aucun morceau (figure 6).

Figure 6. Ruptures de la roue du sixième étage du compresseur. Le cercle dessiné indique la circonférence de la roue avant la rupture (Source : BST)

L'une de ces ruptures (la rupture A) a été causée par de multiples fissures de fatigue qui s'étaient propagées vers l'intérieur à partir de la face avant de la roue. Cette fissuration s'est développée près de cavités de retrait<sup>7</sup> qui étaient partiellement ouvertes sur le bord, situées sur la face avant, près de la circonférence intérieure de la roue (figure 7). Une contrainte excessive a causé la séparation finale à cette rupture. La 2<sup>e</sup> rupture (rupture B) était entièrement attribuable à une contrainte excessive.

La roue du sixième étage du compresseur s'est cassée en 2 en raison de 2 ruptures. L'une de ces ruptures a été causée par de multiples fissures de fatigue qui s'étaient propagées vers l'intérieur à partir de la face avant de la roue. Cette fissuration s'est développée près de cavités de retrait qui étaient partiellement ouvertes sur le bord, situées sur la face avant, près de la circonférence intérieure de la roue. Une contrainte excessive a causé la séparation finale à cette rupture. L'autre rupture était entièrement attribuable à une contrainte excessive.

La roue du sixième étage du compresseur s'est finalement rompue lorsque 2 ruptures distinctes, l'une attribuable à la fatigue causée par les cavités de retrait et l'autre attribuable à une contrainte excessive, se sont produites. La défaillance de la roue du sixième étage du compresseur a entraîné une panne moteur catastrophique.

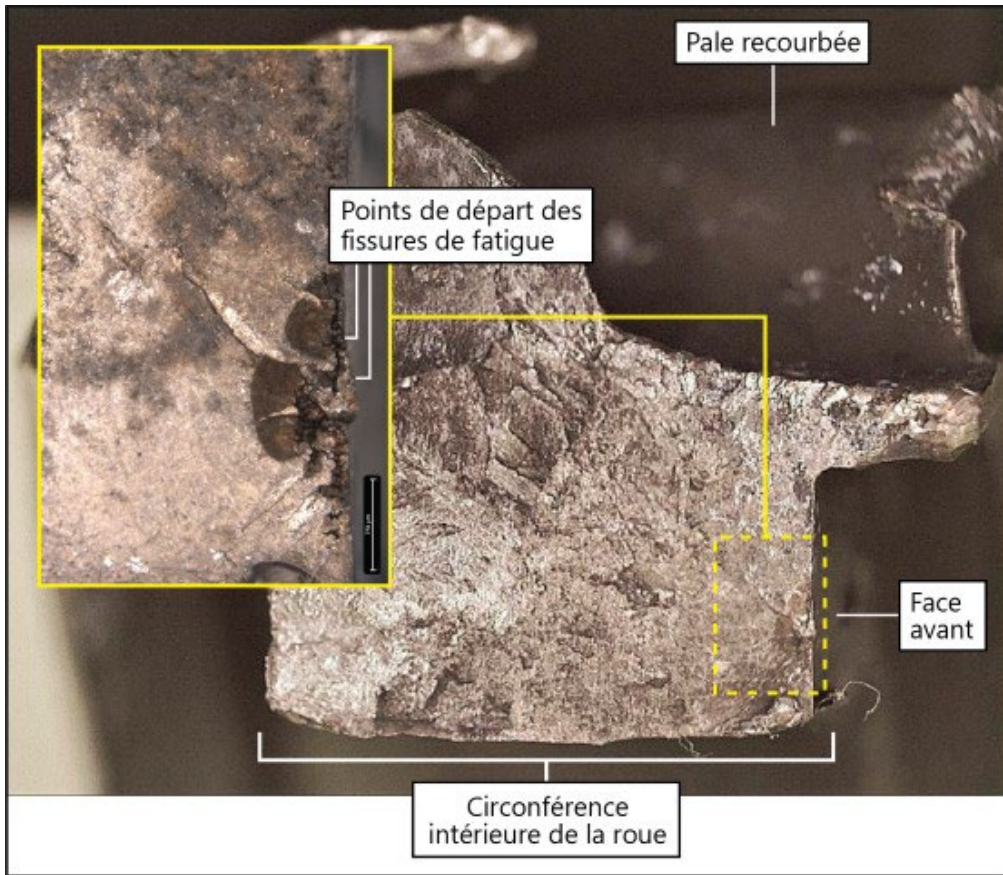
<sup>7</sup> Les cavités de retrait sont des défauts de coulée occasionnés par un volume insuffisant de métal dans le moule. Alors que le métal fondu rétrécit lors du refroidissement, la pièce finie demeure poreuse.

Figure 7. Section transversale de la roue du sixième étage de l'événement à l'étude montrant la position estimative des points de départ des fissures de fatigue (rupture A) et l'orientation relativement à la circonférence intérieure de la roue (Source : BST)

Le laboratoire du BST a mesuré la dureté de la roue défaillante du sixième étage du compresseur du moteur de l'hélicoptère de l'événement à l'étude. Sa dureté, qui était de  $40,3 \pm 0,6$  HRC, se situait dans la plage normale. Le laboratoire du BST a également analysé la chimie et la microstructure du composant défaillant et les a jugées conformes à l'acier AMS 5355 – 17-4 PH, à l'exception des cavités de retrait.

Au cours du processus de fabrication des composants métalliques d'un moteur, une porosité peut se produire, laissant de petits trous ou de petites cavités dans le métal. Un tomodensitogramme de la pièce métallique permet de repérer ce défaut, qui ne peut être détecté au moyen d'une inspection visuelle régulière. Cependant, les tomodensitogrammes ne sont pas exigés dans le contexte du processus habituel de révision majeure du compresseur, et la norme sectorielle n'exige pas de tels examens pendant le processus de production.

Les demi-coquilles de carter du compresseur ont été remplacées le 18 mars 2022 après qu'une inspection de routine a constaté une usure normale. Compte tenu de l'emplacement de l'origine de la fissure de fatigue, c'est-à-dire près de la circonférence intérieure de la roue du sixième étage du compresseur, cette fissure n'aurait pas pu être visible lors de l'inspection visuelle effectuée au moment de remplacer les demi-coquilles de carter.

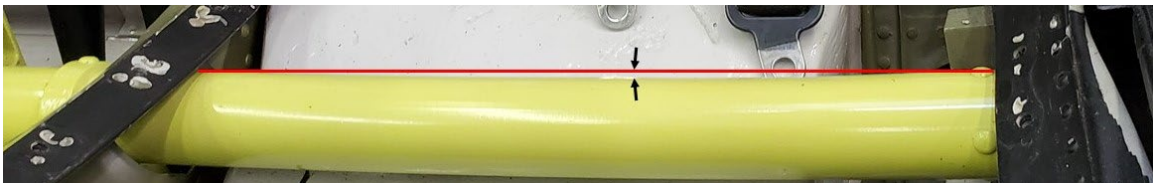
La 3<sup>e</sup> structure de protection, le siège, a été partiellement et inégalement écrasée en raison de l'événement. Selon les principes de conception de résistance à l'impact, le siège est généralement conçu pour supporter la charge inertielle pendant tout le processus d'affaissement ou de déformation afin d'absorber l'énergie d'impact. En raison de l'espace relativement petit entre le panneau de siège et le tube de conjugaison de collectif, l'affaissement de la structure du siège donne lieu à un contact entre eux. Par conséquent, une partie de la charge inertielle de l'occupant est transférée au tube de conjugaison de collectif, comme ce fut le cas dans cet événement (figure 8).

Figure 8. Déformation du tube de conjugaison de collectif (Source : BST)

Un calcul fondé sur les dommages structurels au siège et au tube de conjugaison de collectif de l'hélicoptère à l'étude indique que l'occupant a subi une force d'accélération verticale estimée supérieure à 53  $g$ <sup>11</sup>.
