RAPPORT D'ENQUÊTE SUR LA SÉCURITÉ DU TRANSPORT AÉRIEN A22C0058

COLLISION AVEC LE RELIEF

Rockwell International, Commander Aircraft Division S-2R, C-GOKD
Pembina Air 1999 Ltd.

Aérodrome de Treherne (aéroparc de South Norfolk) (Manitoba), 12 NM NE
2 août 2022

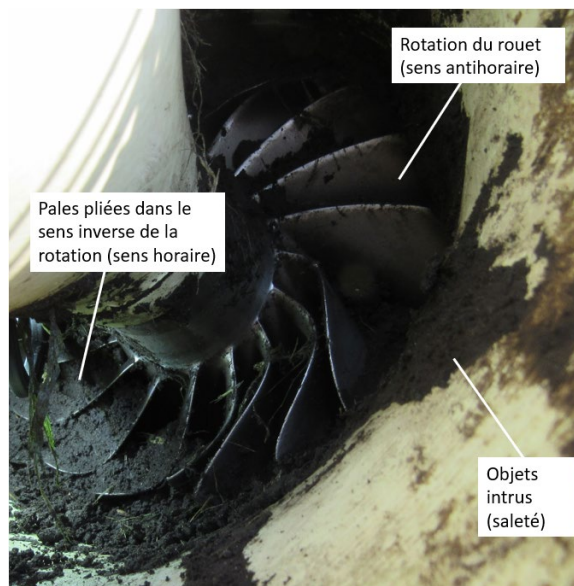
Les enquêteurs du BST ont procédé à une inspection du moteur qui a révélé que le moteur produisait de la puissance au moment de l'impact. Le générateur-démarrreur a été retiré et on a constaté que l'arbre d'entrée du générateur-démarrreur avait été cisailé sous l'effet d'une surcharge. Une inspection visuelle de l'entrée d'air du moteur a révélé que les pales du rouet du premier étage étaient pliées dans le sens inverse de la rotation (figure 3). Le moteur a ensuite été envoyé à Honeywell à Phoenix (Arizona), aux États-Unis, pour un démontage du moteur, auquel a assisté un enquêteur du BST. L'inspection a permis de confirmer que le moteur produisait de la puissance au moment de l'accident et n'a révélé aucune défaillance antérieure à l'impact.

Figure 3. Rouet du moteur (Source : BST)
