RAPPORT D'ENQUÊTE SUR LA SÉCURITÉ DU TRANSPORT AÉRIEN A22W0078

COLLISION AVEC LE RELIEF

Air Tractor, Inc. AT-502B, C-FJVL
Arty's Air Service Ltd.

Aérodrome de Bawlf (Blackwells) (CFR2) (Alberta), 18 NM S
12 septembre 2022

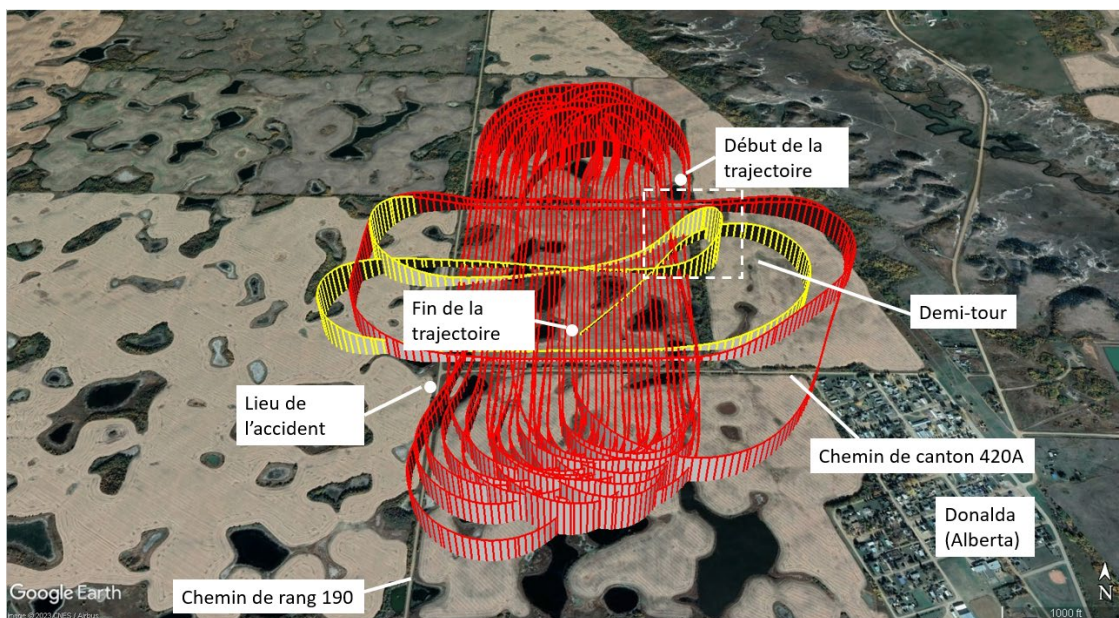
À 8 h 50, l'aéronef à l'étude a quitté CFR2 et s'est rendu 18 milles marins (NM) au sud, jusqu'au champ à pulvériser. Après avoir fait le tour du champ pour repérer les dangers, le cas échéant, le pilote a pulvérisé le champ en effectuant des trajets nord-sud uniformes jusqu'à ce que tout le champ soit pulvérisé. Il a ensuite effectué 2 passages est-ouest complets pour couvrir les extrémités du champ. Tous les virages effectués pendant l'application du mélange chimique étaient des virages à gauche et correspondaient à des gains d'altitude de ±300 pieds au-dessus du sol (AGL). Deux virages avant le dernier, le pilote a fait demi-tour vers la droite au milieu du champ en suivant un rayon serré et une montée abrupte, ce qui a entraîné un gain d'altitude de plus de 500 pieds AGL (figure 1).

Figure 1. Trajectoire du vol à l'étude, d'après les données du système de positionnement mondial; la dernière minute et demie de la trajectoire de vol enregistrée est en jaune; la case en pointillé indique le demi-tour (Source : Google Earth, avec annotations du BST)

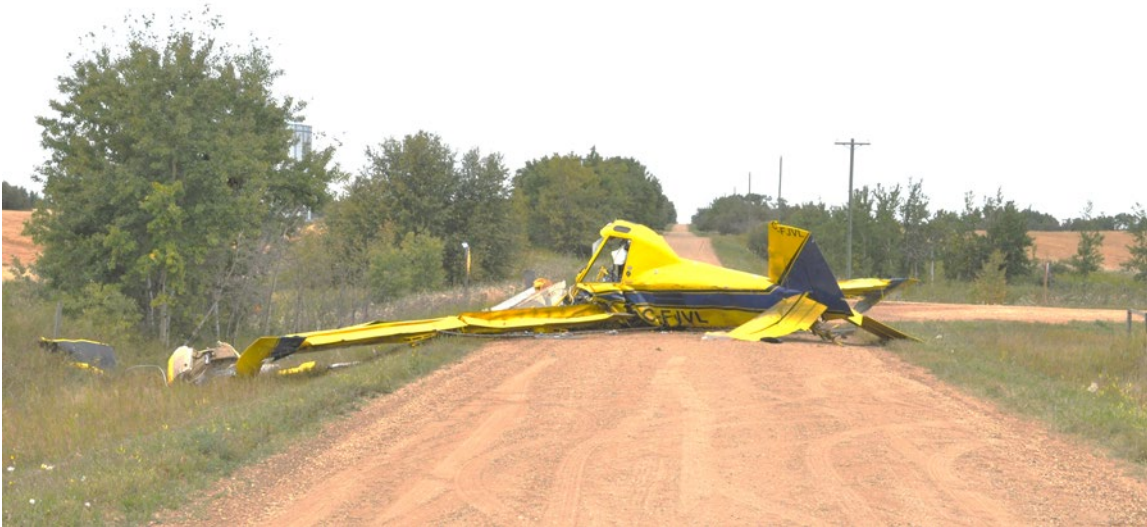
L'aéronef a été détruit au moment de l'impact. Tous les composants principaux de l'aéronef ont été retrouvés sur le lieu de l'accident. D'après l'examen de l'épave, l'aéronef a percuté le sol au milieu d'une route rurale en gravier, dans une assiette en piqué verticale (figure 2). Les caractéristiques des déformations subies par les pales de l'hélice indiquent que le moteur générait de la puissance au moment de l'impact.

Figure 2. Lieu de l'accident, vue vers le nord le long du chemin de rang 190 (Source : BST)

Les bords d'attaque des ailes ont été aplatis au moment où ils ont heurté la plateforme de la route. Le mouvement du carburant dans les réservoirs d'aile a provoqué l'hydroformage du revêtement des ailes. Les rivets de fixation du revêtement de l'extrados se sont cisailés, rompant les réservoirs de carburant et faisant en sorte que le carburant se déverse. L'empennage était relativement intact, mais les stabilisateurs vertical et horizontal étaient pliés vers l'avant. Les pièces qui se sont détachées de l'aéronef lors de l'impact ont été contenues dans les fossés de chaque côté de la route, dans un rayon de 65 pieds du point d'impact.
