RAPPORT D'ENQUÊTE SUR LA SÉCURITÉ DU TRANSPORT FERROVIAIRE R17W0267

MORT ACCIDENTELLE D'UNE EMPLOYÉE

Compagnie des chemins de fer nationaux du Canada
Système de télécommande de locomotive
Train facultatif de manœuvre Y1XS-01
Melville (Saskatchewan)
22 décembre 2017

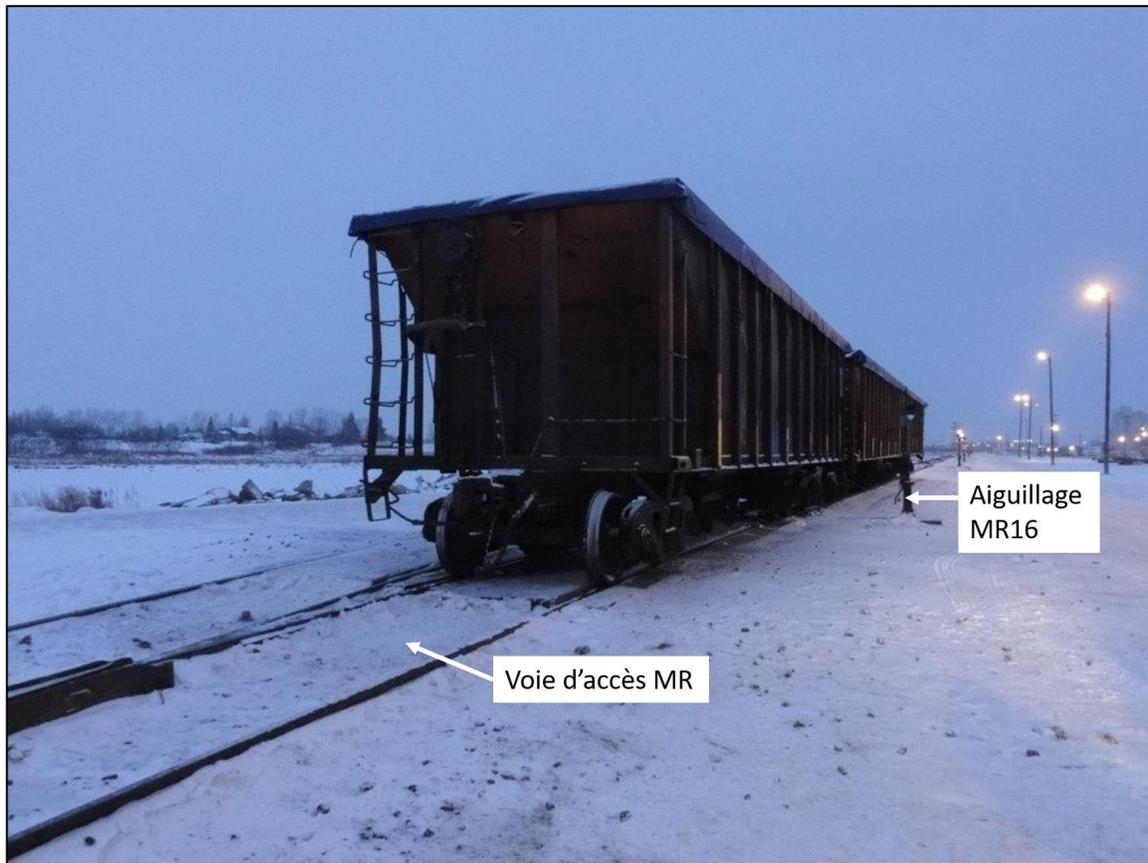
Figure 3. Wagons-trémies découverts en cause dans l'événement, mis en transition sur la voie d'accès MR près de l'aiguillage MR16 (Source : Compagnie des chemins de fer nationaux du Canada, avec annotations du BST)

Alors que le train de manœuvre s'immobilisait, le levier de dételage du wagon CN 302412 étant levé, les 3 wagons-trémies découverts (figure 3) se sont dételés et éloignés (et ont ainsi été lancés) du train de manœuvre. Emportés par leur élan, les 3 wagons ont roulé sur la voie d'accès MR et franchi l'aiguillage MR19 vers la voie MR13. Le reste du train de manœuvre s'est immobilisé à l'est de l'aiguillage MR19.

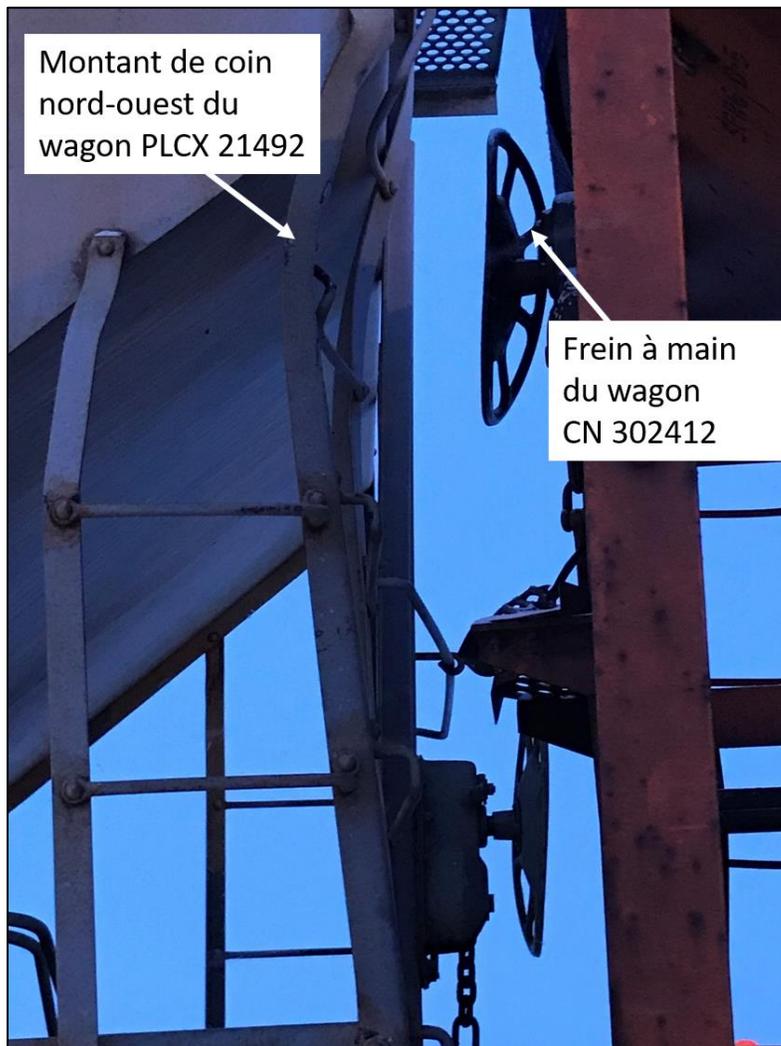
Figure 4. Estimation de la façon dont les wagons PLCX 21492 et CN 302412 se sont immobilisés, d'après une reconstitution effectuée le lendemain (Source : Compagnie des chemins de fer nationaux du Canada, avec annotations du BST)

Remarquant que les wagons perdaient leur élan, la contremaître a immobilisé le train de manœuvre avec le wagon de tête PLCX 21492 partiellement engagé sur la voie MR19, mais obstruant encore la voie d'accès MR.

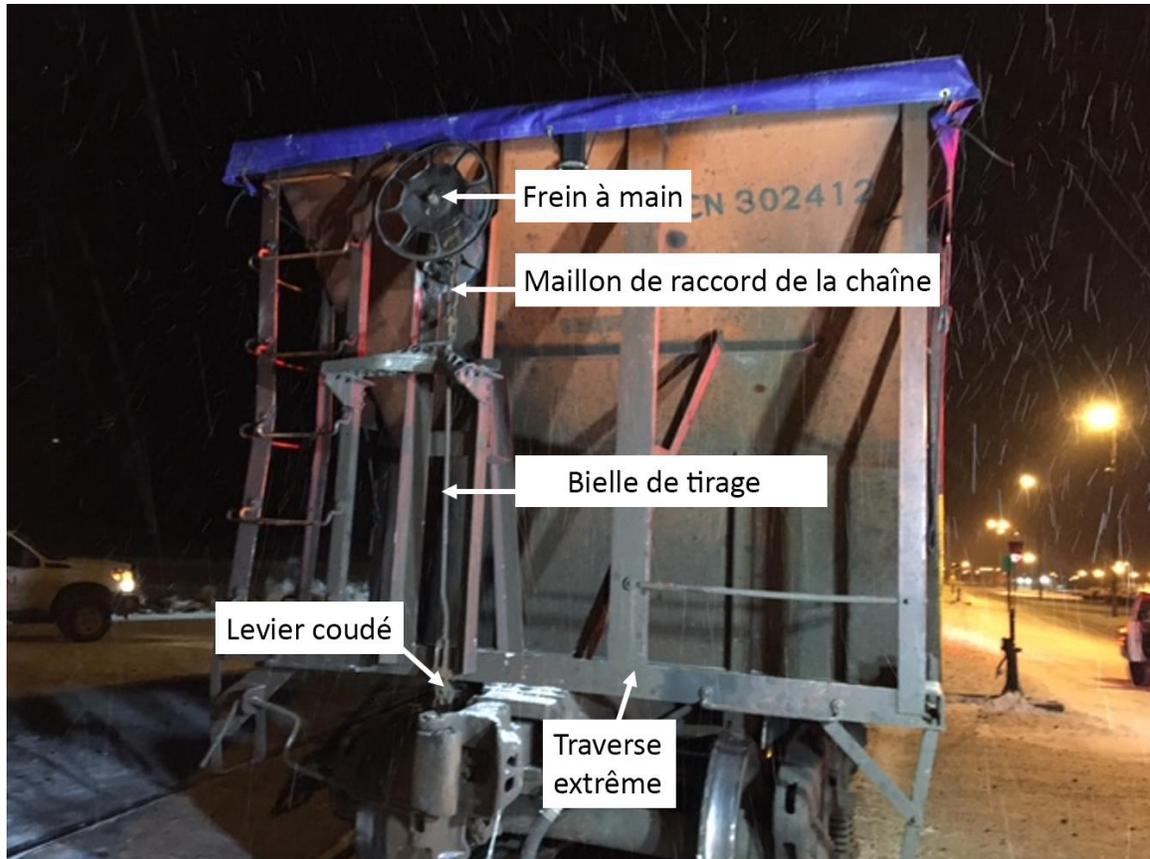
Figure 5. Bout B du wagon CN 302412, tel qu'il était environ 30 minutes après l'accident (Source : Compagnie des chemins de fer nationaux du Canada, avec annotations du BST)

L'examen du wagon CN 302412 par le CN immédiatement après l'accident a permis de déterminer que la chaîne de frein à main, la bielle de tirage et le levier coudé n'étaient pas placés comme ils auraient dû l'être. Le gros maillon de raccord de la chaîne était serré contre le carter d'engrenage de frein à main, et la bielle de tirage de frein à main et le levier coudé étaient serrés contre la traverse extrême (figure 5). Il n'y avait pas de peinture blanche visible sur la chaîne de frein à main.

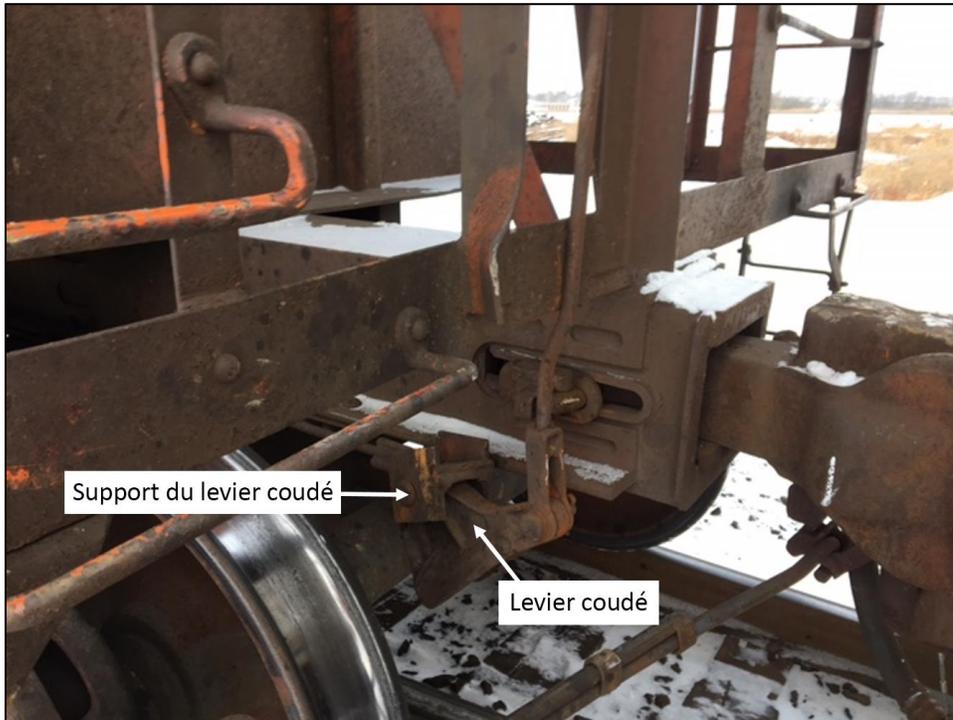
Figure 6. Support du levier coudé et levier coudé séparés du wagon CN 302412 (Source : Compagnie des chemins de fer nationaux du Canada, avec annotations du BST)

Les 2 wagons en cause dans la collision (PLCS 21492 et CN 302412) ont été photographiés et examinés de près, y compris le support rompu du levier coudé de frein à main (figure 6).

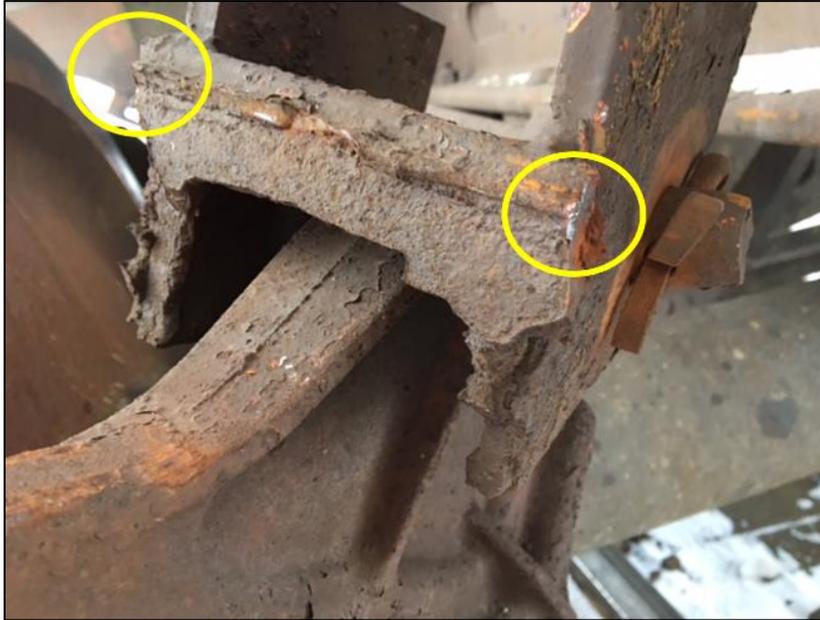
Figure 7. Surface de rupture du support du levier coudé comprenant 2 petites zones de rupture récente (encerclées) (Source : Compagnie des chemins de fer nationaux du Canada, avec annotations du BST)

L'examen du support du levier coudé et du levier coudé a permis de constater la défaillance des soudures qui fixaient le support à la face inférieure de la traverse extrême du bout B du wagon CN 302412, et la présence de 2 petites zones de rupture récente sur la surface de rupture du support (figure 7).

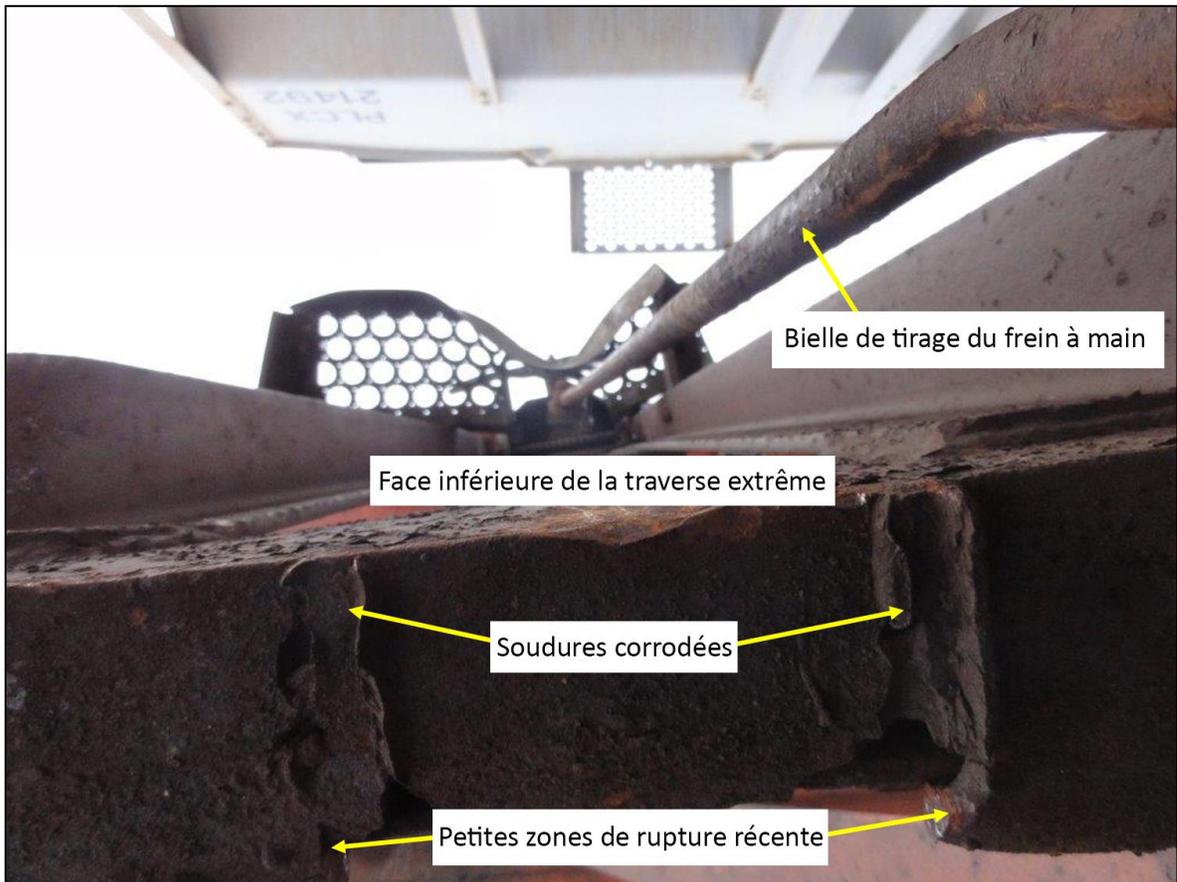
Figure 8. Soudures corrodées fixant le support du levier coudé à la face inférieure du wagon CN 302412 et petites zones de rupture récente (Source : Compagnie des chemins de fer nationaux du Canada, avec annotations du BST)

Les surfaces de rupture des soudures étaient fortement corrodées. L'importance de la corrosion indique que celle-ci était présente depuis longtemps. L'arrière des 2 soudures extérieures comprenait chacune une petite zone brillante correspondant aux 2 petites zones de rupture récente relevées sur la surface de rupture du support du levier coudé (figure 8).

Après la reconstitution de l'accident, on a envoyé le wagon CN 302412 pour des réparations, qui comprenaient le soudage du support du levier coudé à la traverse extrême, l'installation d'un nouveau levier coudé, l'installation d'une nouvelle plateforme en bout, la réparation de divers éléments de la timonerie de frein, et un essai de frein à air sur wagon individuel complet pendant que le wagon était sur la voie d'atelier. On a remplacé le volant de frein à main, mais le frein à main lui-même n'exigeait aucune réparation et il est demeuré sur le wagon. Après une vérification de la sécurité du wagon, celui-ci a été envoyé à l'atelier de réparation de la gare de triage Symington du CN à Winnipeg (Manitoba).

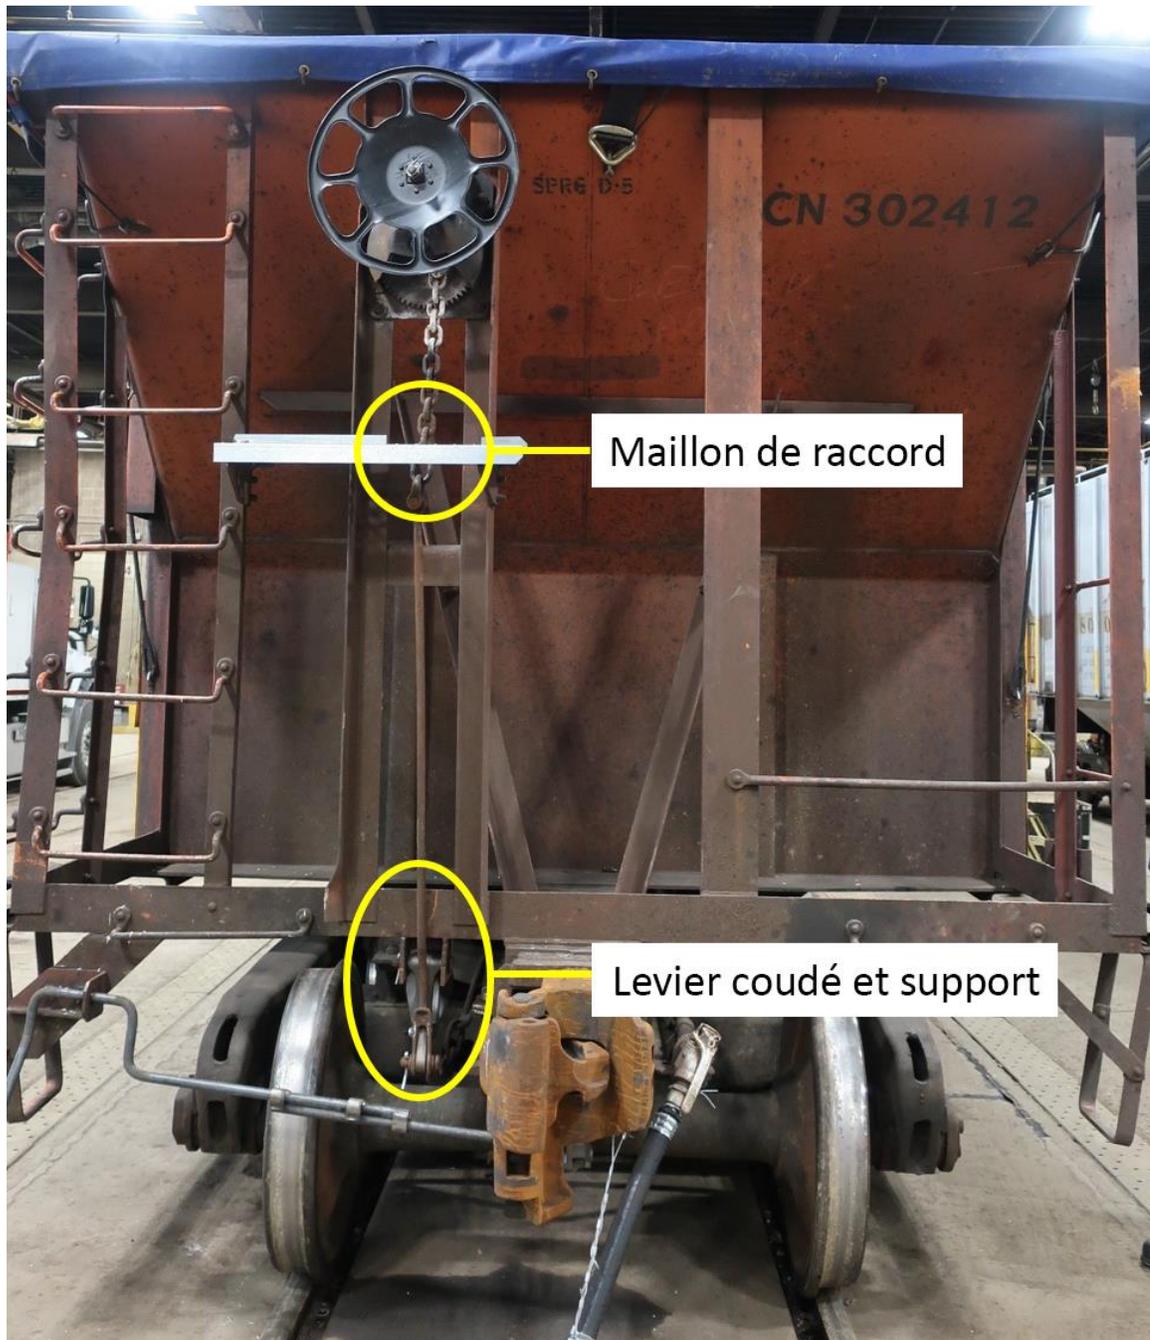
Figure 9. Bout B du wagon CN 302412 dans l'atelier, frein à main complètement desserré (Source : BST)

Le 25 janvier 2018, le BST a effectué un essai d'effort au frein à main sur le wagon-trémie découvert CN 302412 à l'atelier de réparation de la gare de triage Symington. En prévision de l'essai, on a placé le wagon dans l'atelier de réparation avec le frein à main complètement desserré (figure 9).

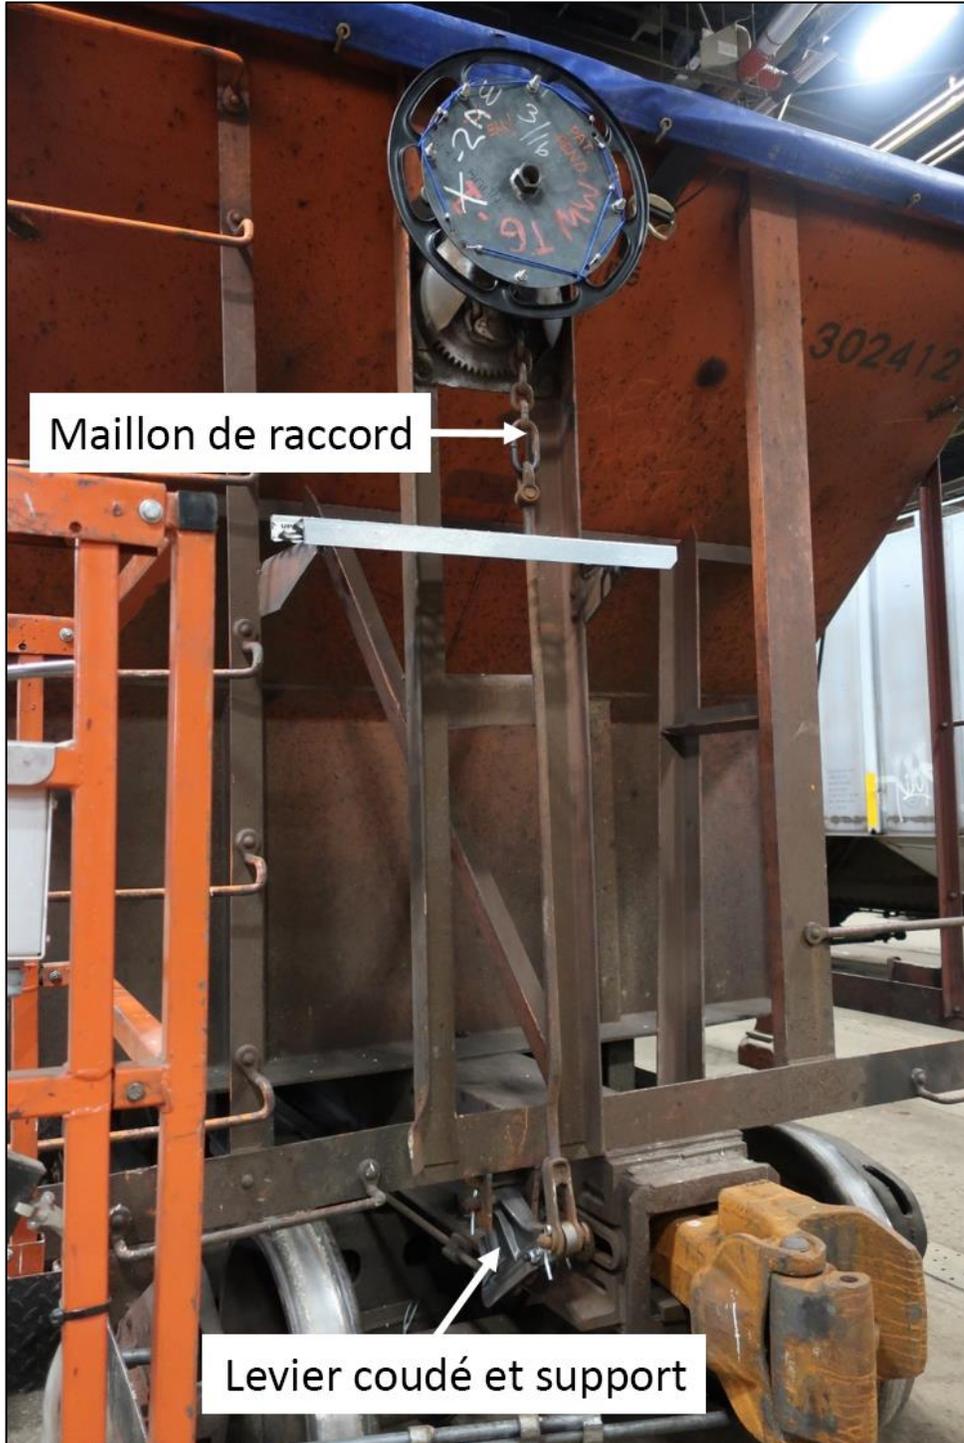
Figure 10. Bout B du wagon CN 302412 dans l'atelier, frein à main serré (Source : BST)

Durant l'essai, le frein à main (qui avait été réparé) a été serré à fond (figure 10). On a noté la position des éléments du frein à main.

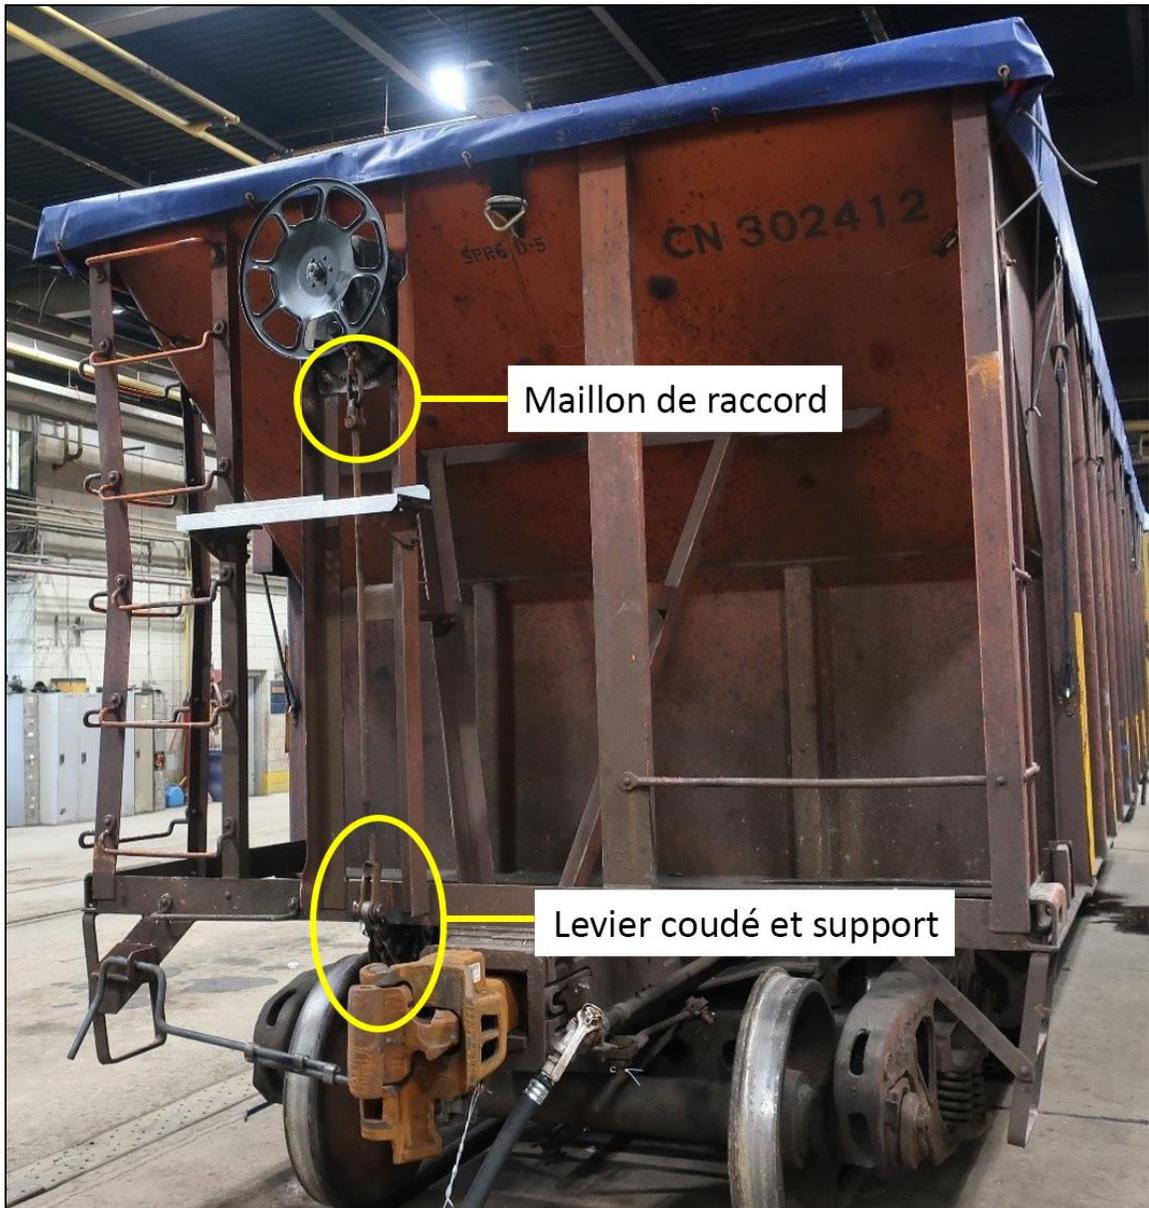
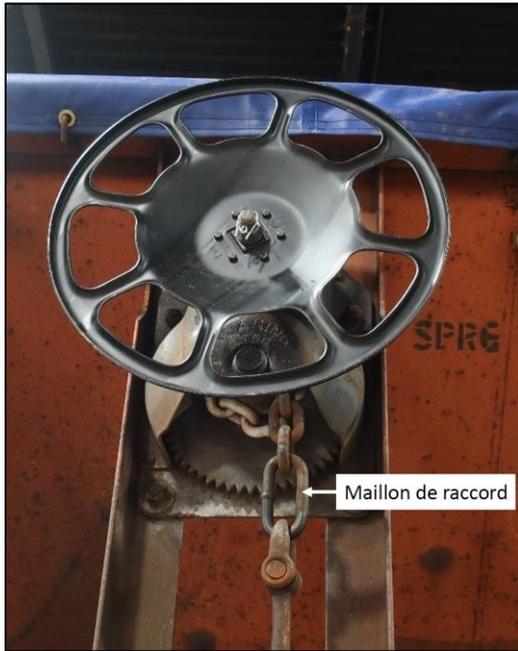
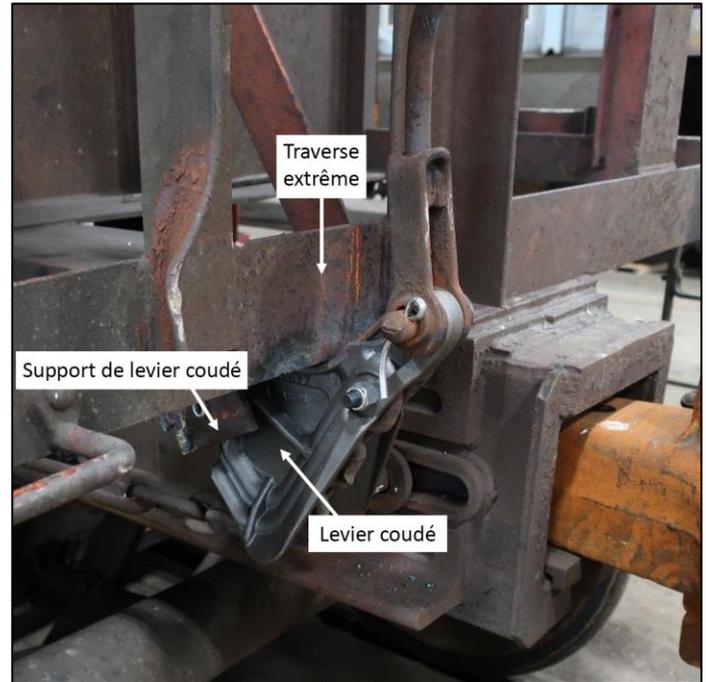
Avec le frein à main serré à fond, on a comparé les positions des éléments réparés du frein à main à celles des éléments après l'accident, mais avant les réparations (figure 5). Avant les réparations, le gros maillon de raccord de la chaîne s'était arrêté tout près du carter d'engrenage de frein à main au lieu de demeurer sous le carter. De plus, la bielle de tirage de frein à main et le levier coudé étaient serrés contre la traverse extrême.

Figure 11. Wagon CN 302412 avec le frein à main serré et le support du levier coudé coupé pour simuler un bris (Source : BST)

Figure 12. Position du maillon de raccord lorsque le frein à main est serré et le support du levier coudé est coupé (Source : BST)

Figure 13. Position du levier coudé et de son support lorsque le frein à main est serré et le support du levier coudé est coupé (Source : BST)

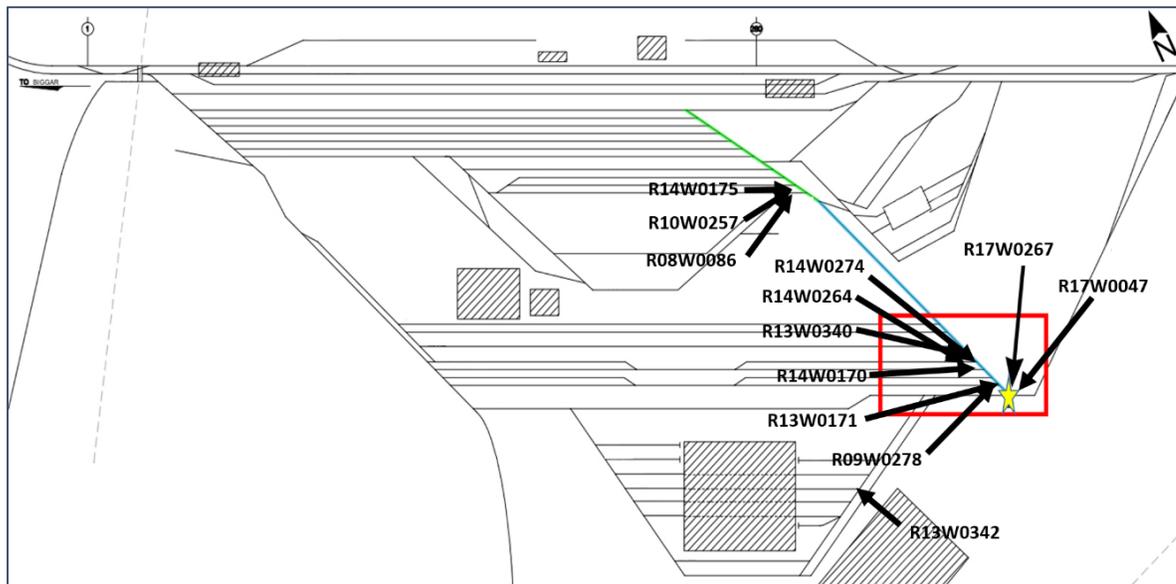
Figure 14. Carte de la gare de triage Melville montrant où se sont produits les mouvements non contrôlés antérieurs (Source : Compagnie des chemins de fer nationaux du Canada, avec annotations du BST)

Parmi les 11 événements antérieurs, le plus récent s'est produit le 26 février 2017 au même endroit que celui à l'étude. À cette occasion, on manœuvrait des wagons entre la voie MR19 et la voie d'accès MR.

Le CN a fait savoir que la plupart des incidents antérieurs de mouvement non contrôlé dans ce secteur de la gare de triage découlaient d'une immobilisation insuffisante et d'erreurs de la part des opérateurs. Les mesures correctives ont porté sur la formation de l'employé, la clarification des instructions à l'employé, une surveillance accrue de l'employé et des mesures disciplinaires (dans certains cas).
