RAPPORT D'ENQUÊTE SUR LA SÉCURITÉ DU TRANSPORT FERROVIAIRE R20H0130

COLLISION ENTRE UN TRAIN ET UN VÉHICULE D'ENTRETIEN

Compagnie des chemins de fer nationaux du Canada
Train de marchandises G87441-25 et
Véhicule d'entretien
Point milliaire 3,2, subdivision de Caramat
Jackfish (Ontario)
28 novembre 2020

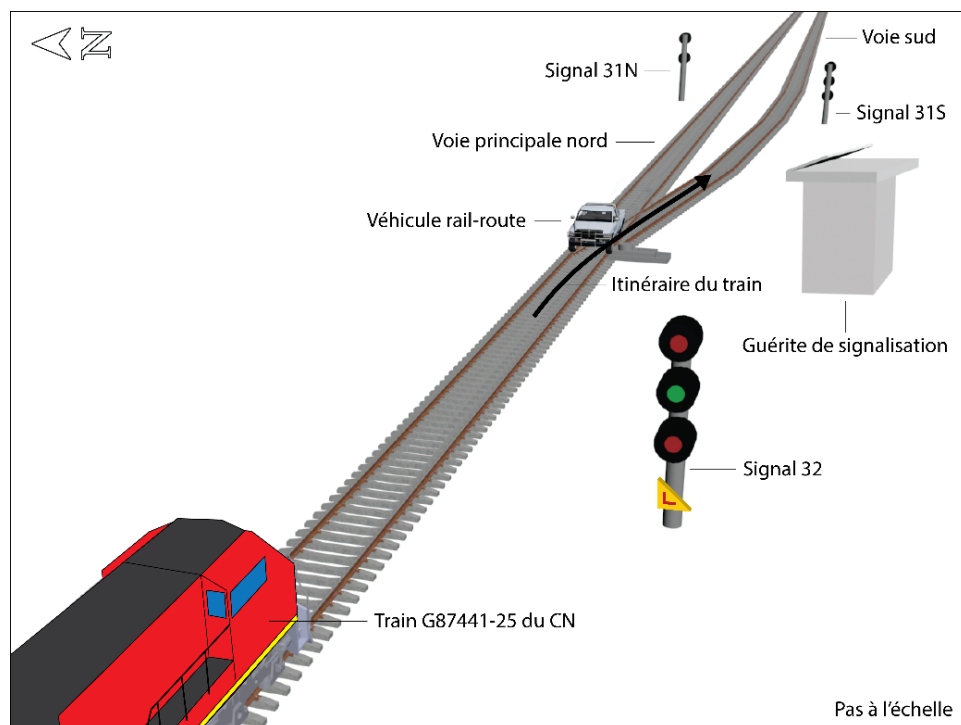
Figure 3. Diagramme du lieu (Source : BST)

Vers 11 h 25, le train s'approchait de Hornepayne à 32 mi/h en suivant un signal de vitesse limitée à vitesse normale⁸, qui indiquait qu'il pouvait passer par le branchement (aiguillage) n° 20⁹ de Jackfish pour emprunter la voie principale sud en direction de la gare. L'équipe de train a remarqué un véhicule rail-route sur la voie près de l'aiguillage, mais ne s'est pas rendu compte qu'il obstruait son itinéraire. Le mécanicien de locomotive a actionné le klaxon et a poursuivi son chemin.

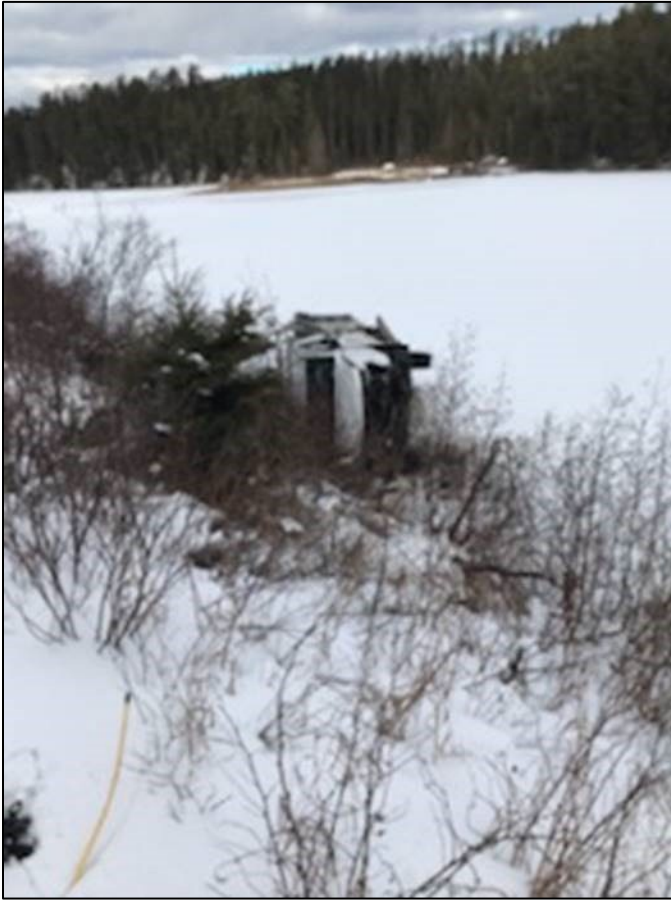
Figure 4. Véhicule rail-route détruit dans l'accident (Source : Compagnie des chemins de fer nationaux du Canada)

Le véhicule rail-route a été détruit et s'est immobilisé au pied du remblai nord (figure 4). La locomotive a subi des dommages mineurs, mais le train n'a pas déraillé. Il n'y a eu aucune blessure.
