RAPPORT D'ENQUÊTE SUR LA SÉCURITÉ DU TRANSPORT FERROVIAIRE R21M0027

DÉTAILLEMENT EN VOIE PRINCIPALE

Compagnie des chemins de fer nationaux du Canada
Train B73041-15
Point milliaire 18,9, subdivision de Napadogan
Gare de Pangburn (Nouveau-Brunswick)
21 août 2021

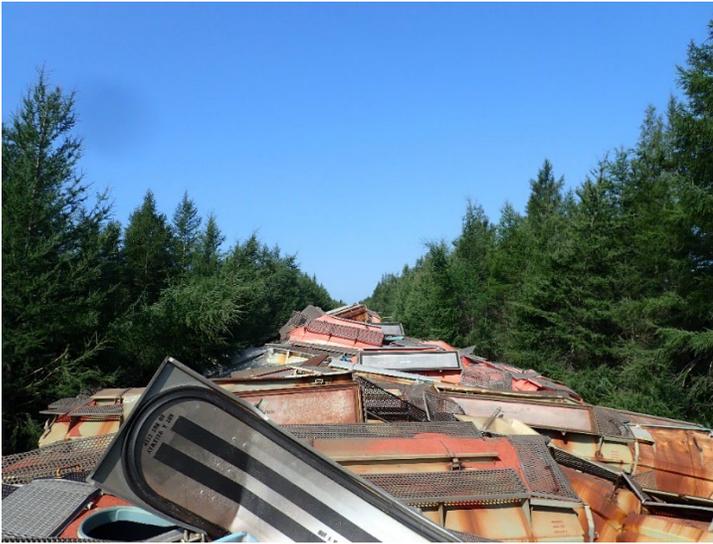
La tête du train s'était arrêtée aux environs du point milliaire 17,80. Les 2 locomotives de tête et les 69 premiers wagons étaient restés sur la voie. Derrière eux, 30 wagons (positions 70 à 99) avaient déraillé (Figure 2). Les wagons situés en queue de train (positions 100 à 133) suivis des 2 locomotives télécommandées n'avaient pas déraillé.

Figure 2. Wagons déraillés, vue vers l'ouest (Source : BST)

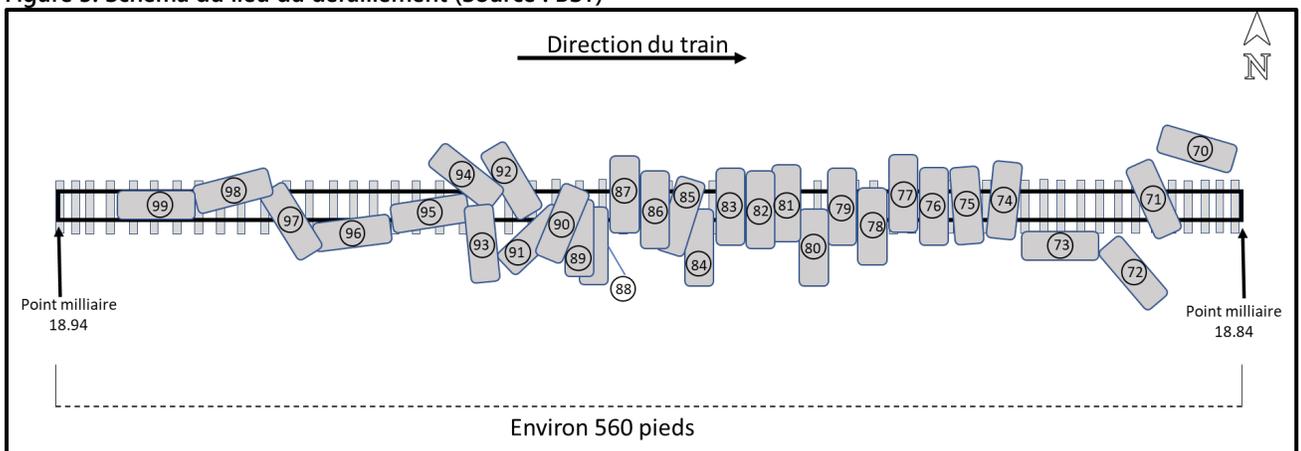
Les wagons déraillés se trouvaient dans une zone couvrant environ 560 pieds allant du point milliaire 18,84 au point milliaire 18,94 (Figure 3). Ils s'étaient immobilisés en diverses positions le long de l'emprise :

- Les 2 premiers wagons déraillés (positions 70 et 71) étaient à l'envers : le premier au nord de la voie, le second sur la plateforme de la voie.
- Les 2 wagons déraillés suivants (positions 72 et 73) étaient sur leurs roues, du côté sud de la voie.
- Les autres wagons déraillés étaient pour la plupart en portefeuille sur la plateforme de la voie et perpendiculaires à celle-ci.

Figure 3. Schéma du lieu du déraillement (Source : BST)

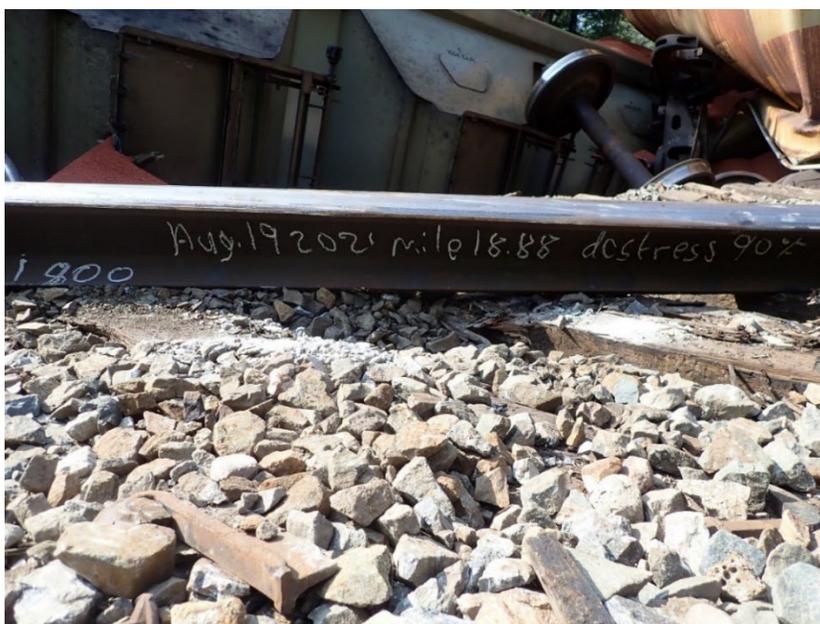
Un morceau qui s'était détaché de l'attelage du 2^e wagon déraillé (position 71) a été retrouvé au point milliaire 18,88, à environ 500 pieds de la position finale du wagon au point milliaire 18,84. La structure de la voie sous les wagons déraillés était complètement détruite. Certains morceaux de rail trouvés dans les débris portaient des marques de craie, ce qui indique que des travaux de voie avaient été effectués récemment dans le secteur. Sur un morceau récupéré du rail nord, la marque indiquait « Aug. 19 2021 mile 18.85. » [19 août 2021, point milliaire 18,85.] Sur un morceau récupéré du rail sud, la marque indiquait « 1800 Aug. 19 2021 mile 18.88 destress 90 °F » [18 h le 19 août 2021, point milliaire 18,88, température de libération de 90 °F] (Figure 4).

Figure 4. Marque de craie sur le rail sud indiquant que des travaux avaient été effectués récemment sur la voie (Source : BST)

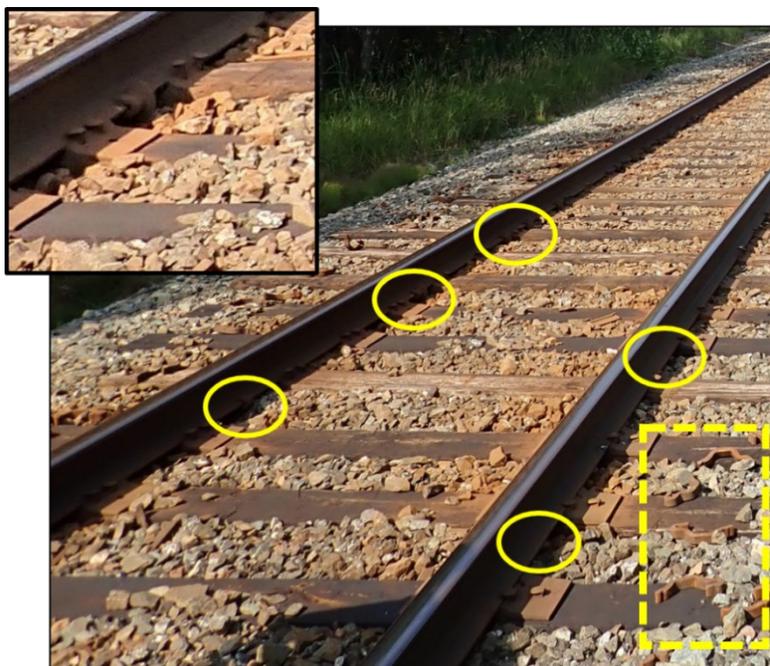
À l'ouest du lieu du déraillement, les anticheminants s'étaient écartés des traverses, et il y avait des signes de déplacement du rail sur les anticheminants et les traverses (Figure 5). Au sol, il y avait de nouveaux anticheminants qui n'avaient pas encore été installés. À l'est, du point milliaire 18,2 au point milliaire 18,88, les anticheminants installés semblaient neufs, ce qui est cohérent avec l'exécution récente de travaux sur la voie.

Figure 5. Voie à l'ouest du déraillement montrant les anticheminants qui se sont écartés des traverses (encerclés) et les nouveaux anticheminants au sol (encadrés), avec en médaillon un gros plan des anticheminants déplacés (Source : BST)

Dans le secteur, on avait fixé la voie de manière appropriée aux conditions de tourbière et on avait utilisé des traverses plus longues en guise de mesure d'atténuation. Toutefois, certains signes, comme le déplacement des traverses et des anticheminants, indiquaient que l'ancrage des rails s'était dégradé avec le temps.

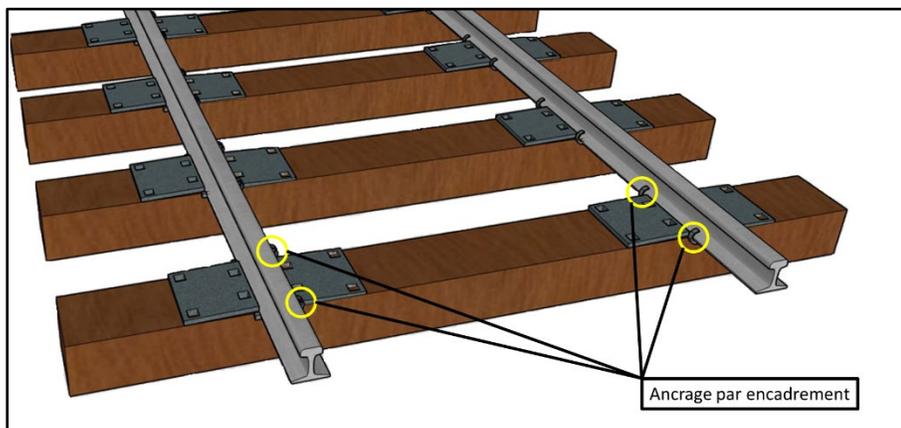
Les travaux de libération du rail ont commencé le 17 août 2021, d'est en ouest. Au cours de ces travaux, les rails réinstallés ont été encadrés d'anticheminants, ce qui signifie que les rails ont été fixés au moyen de 4 anticheminants par traverse (Figure 6). L'ancrage par encadrement crée un point fixe dans la voie, ce qui est considéré comme l'un des moyens les plus sûrs d'ancrer une voie et d'empêcher tout mouvement. En revanche, le tronçon de voie qui n'a pas fait l'objet de travaux de libération du rail comportait des anticheminants intermittents (1 ou 2 par traverse), et certains s'étaient écartés de la traverse, offrant ainsi une moins bonne fixation.

Figure 6. Diagramme d'un rail ancré à une traverse par encadrement (Source : BST)

Dans le tronçon de voie où les travaux de libération du rail avaient été effectués, le rail était encadré d'anticheminants. L'ancrage par encadrement crée un point fixe dans la voie et est considéré comme le moyen le plus sûr d'ancrer une voie et d'empêcher tout mouvement. En revanche, le tronçon de voie qui n'avait pas encore été libéré était moins bien fixé en raison de la dégradation de son ancrage et permettait au rail de bouger davantage.
