RAPPORT D'ENQUÊTE FERROVIAIRE R15T0173

Dérive, collision et déraillement de matériel roulant en voie non principale

Compagnie des chemins de fer nationaux du
Canada

Point milliaire 0,0, subdivision de Halton

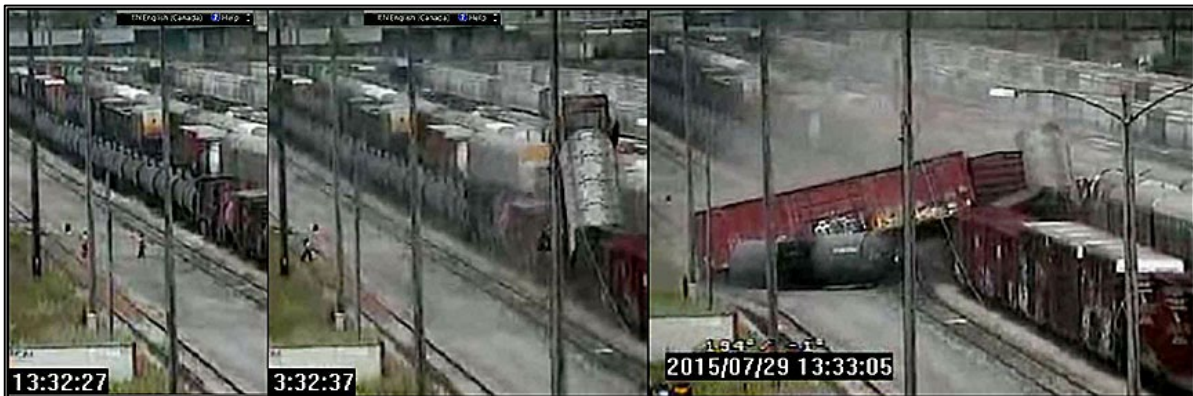
À 13 h 32 min 29 s, l'extrémité sud de la rame de wagons non contrôlée a percuté de plein fouet le train 422 (figure 2), alors que l'équipe du train 422 s'éloignait rapidement de la voie.

Figure 2. Images séquentielles d'un enregistrement vidéo de la collision et du déraillement au triage de la Compagnie des chemins de fer nationaux du Canada (CN). L'équipe du train 422 s'est approchée du train avant de s'en éloigner rapidement juste avant la collision. (Source : CN)

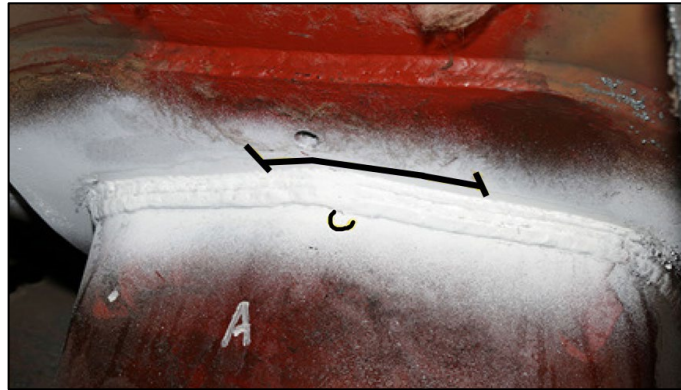
- On a relevé une indication de petite fissure de 3/16 pouce au bord de la passe de soudure inférieure de la soudure entre la cale de bout de citerne et la plaque de renfort, à l'axe longitudinal du wagon-citerne (figure 7).

Figure 7. Emplacement de la fissuration relevée dans la soudure de la cale de bout de citerne, au bout A du wagon TGOX 155010, montrée en noir

Le gauchissement de 1/2 pouce situé au bas du bout B de la coque du wagon-citerne TGOX 155010 a été coupé et remplacé. Toutes les indications de fissuration relevées sur le

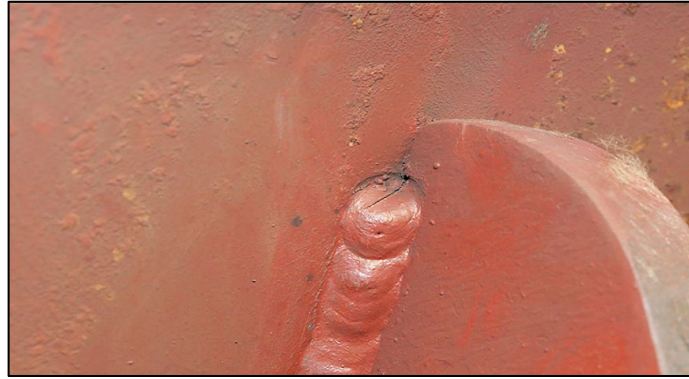
- Les traverses pivots du wagon présentaient des fissures dans les soudures unissant le prolongement et la plaque de renfort de traverse pivot du wagon. Des fissures dans ces soudures étaient visibles (figure 8) et ont été confirmées par examen

magnétoscopique, à l'extrémité du cordon de soudure de part et d'autre du prolongement de traverse pivot, à chacun des 4 emplacements et sur les 4 prolongements de traverse pivot.

Figure 8. Gros plan d'une fissure dans la soudure unissant le prolongement de traverse pivot et la plaque de renfort de traverse pivot

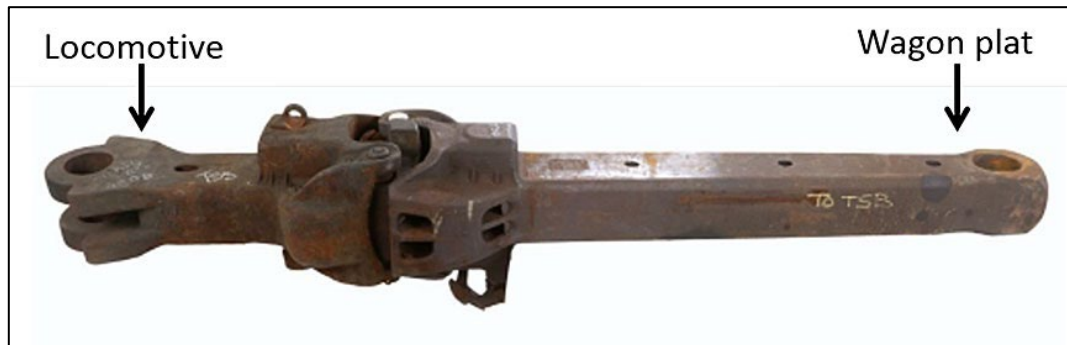
Figure 10. Attelages de la locomotive CN 7506 et du wagon de marchandises CN 44257

On n'a relevé aucune anomalie sur l'attelage de la locomotive CN 7506.

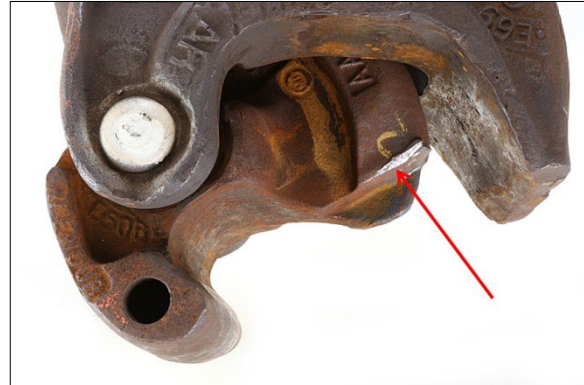
Figure 12. Vue en plan de la déformation sur l'extrémité de la mâchoire

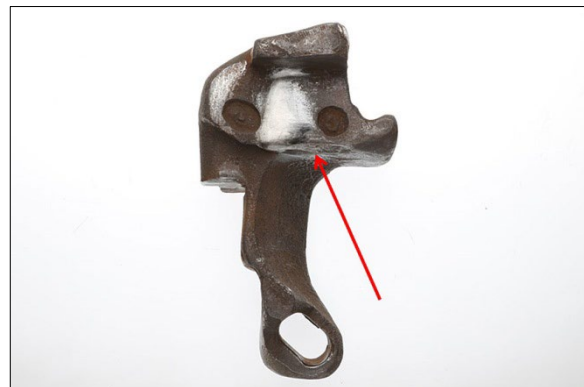
Figure 13. Surface correspondante sur le verrou

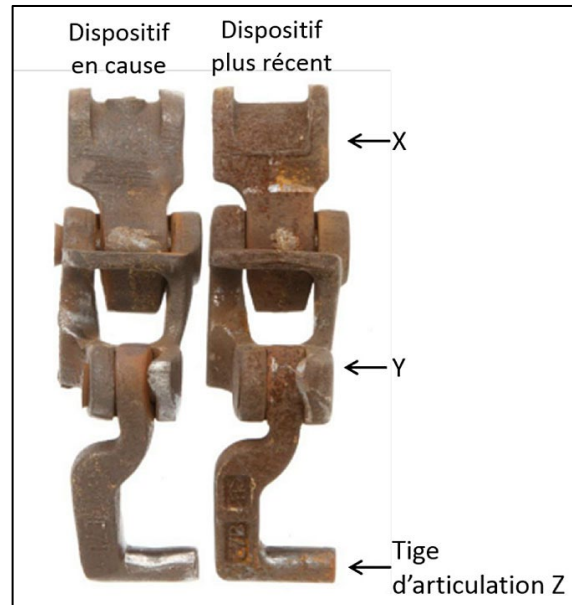
On a relevé sur le lève-verrou d'attelage une usure prononcée des joints d'articulation et des rivets comparativement à un lève-verrou d'attelage plus récent (figure 15). Cette forte usure a accru le mouvement latéral de l'articulation Z.

Figure 15. Usure du lève-verrou d'attelage en comparaison avec un dispositif plus récent

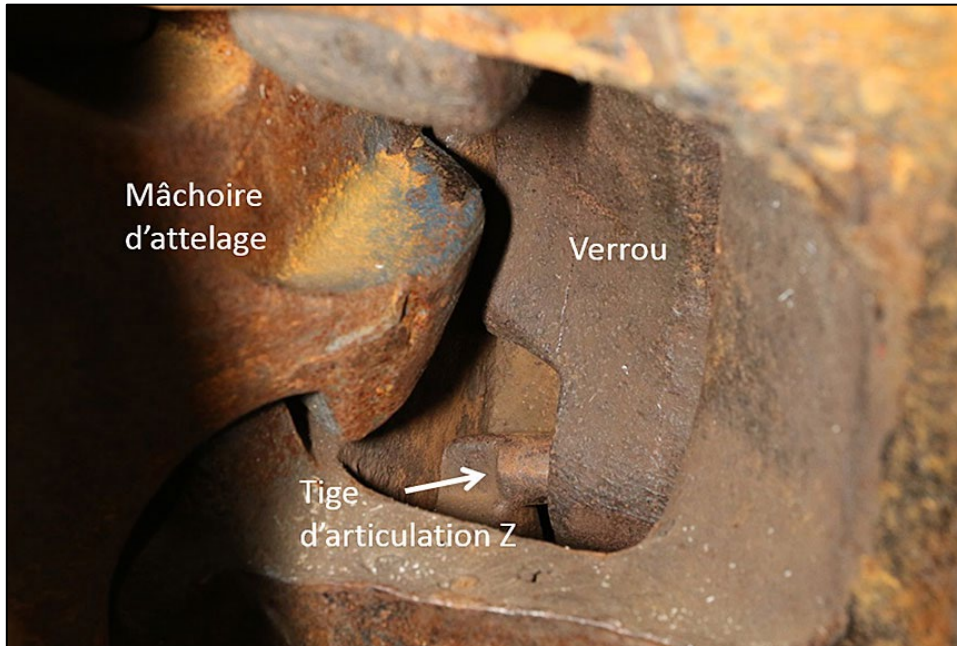
La protection anticheminant vise à prévenir tout dételage intempestif. L'attelage a été soumis à un essai anticheminant aux termes des lignes directrices de l'AAR. Le mécanisme de protection anticheminant a fonctionné tel que prévu. Toutefois, lors de la fermeture de la mâchoire d'attelage, la tige de l'articulation Z du lève-verrou d'attelage est parfois restée coincée dans le trou du verrou, ce qui a empêché le verrou de s'abaisser pour se loger à fond (figure 16).

Figure 16. Tige de l'articulation Z du lève-verrou d'attelage coincée dans le trou du verrou

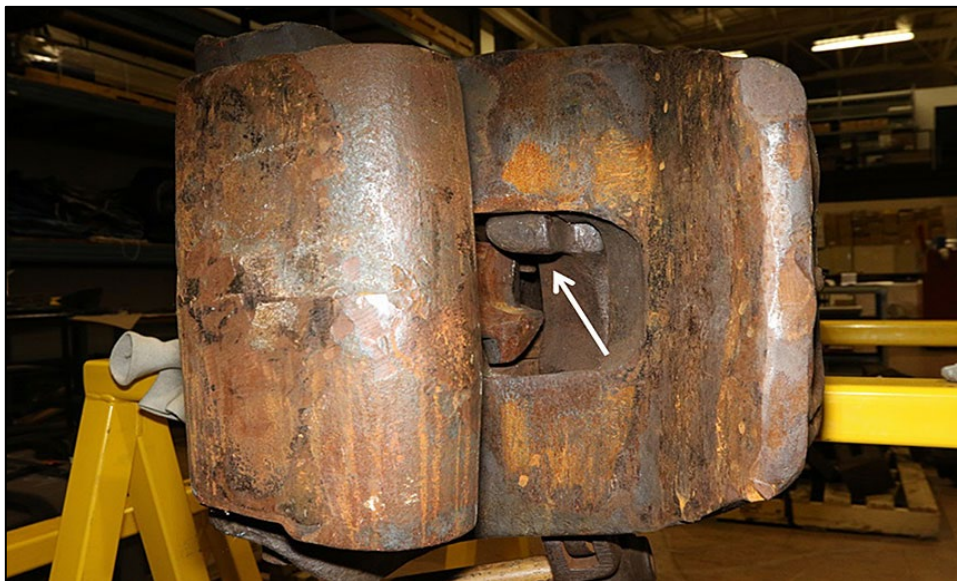
Lorsque la tige de l'articulation Z du lève-verrou d'attelage est restée coincée dans le trou du verrou, le verrou n'a que partiellement engagé l'extrémité de la mâchoire d'attelage (figure 17 et figure 18).

Figure 17. Tige de l'articulation Z du lève-verrou d'attelage coincée dans le trou du verrou

Le levier de dételage pend d'un côté de l'articulation Y, ce qui engendre une charge latérale dans le lève-verrou d'attelage durant l'utilisation. L'articulation Z affichait une usure sur le côté et au centre de la tige d'extrémité qui s'insère dans le trou du verrou, dans l'extrémité du verrou. L'usure relevée sur la tige d'extrémité de l'articulation Z était caractéristique de son interaction avec le trou du verrou et d'un mauvais alignement causé par un mouvement latéral excessif du lève-verrou d'attelage.

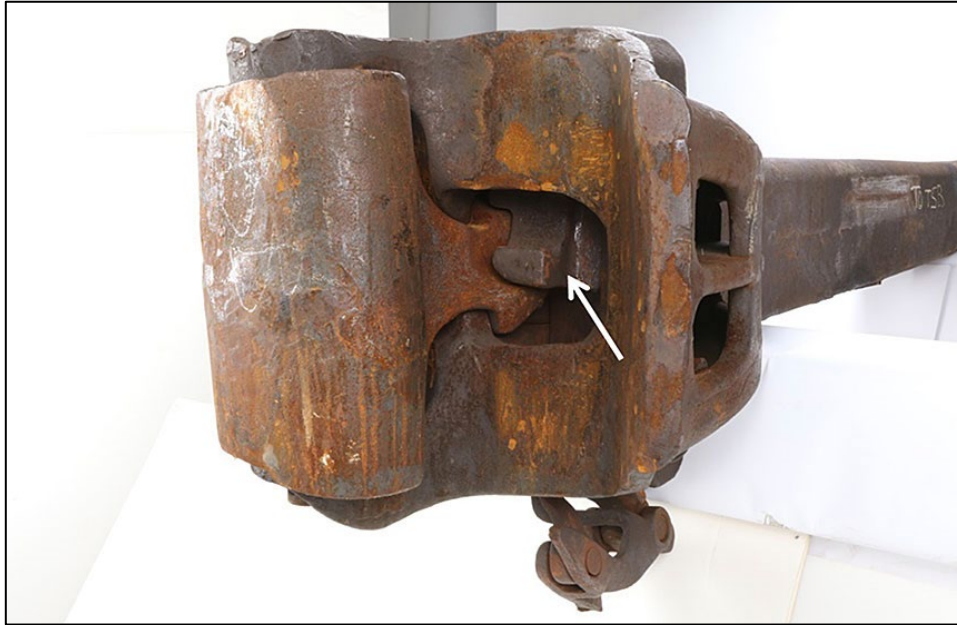
Figure 18. Verrou logé à fond

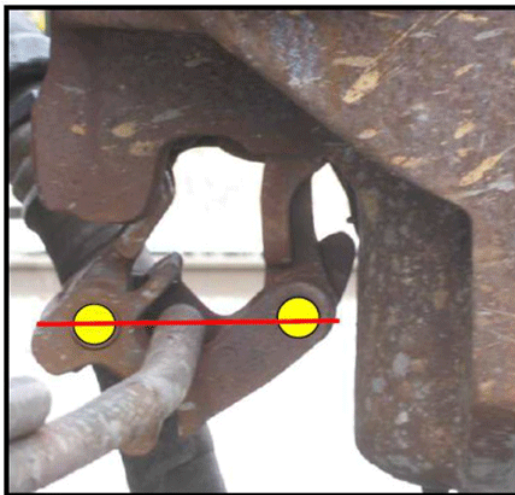
Figure 1 : axe logé correctement

La figure 1 montre un attelage sécuritaire avec le verrou bien logé – les 2 articulations sont alignées et parallèles au sol. La figure 2 montre un verrou qui n'est pas logé.

1. Lorsque l'on inspecte un attelage, on doit vérifier que l'alignement des articulations est conforme à l'image de gauche; les wagons sont ainsi bien attelés.
2. Durant une inspection au défilé, on doit s'assurer que le lève-verrou d'attelage est en place (figure 1).
3. Si le verrou est mal logé, on doit avertir l'équipe de train, qui doit faire un arrêt dirigé; on doit ensuite refaire correctement l'attelage.
4. Lorsqu'un attelage fonctionne mal, on doit demander l'aide du personnel de la Mécanique pour corriger tout problème.
