PROJET DE RESTAURATION DE RIVES EN ÉROSION SUR DES TRIBUTAIRES DE L'ESTUAIRE DU SAINT-LAURENT

RAPPORT FINAL

Mars 2005

écogénie

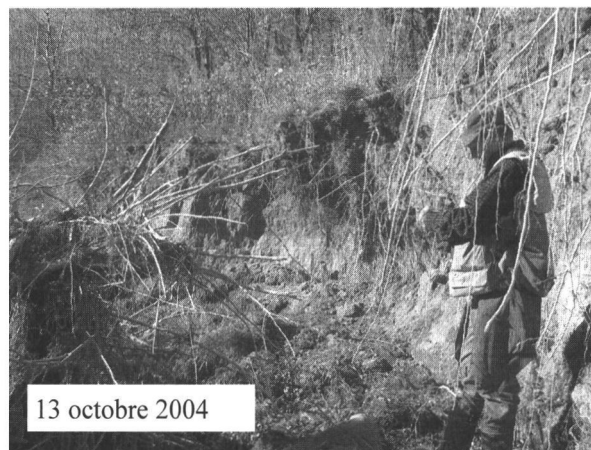
NOM DU SEGMENT : 151

Rive naturelle en érosion avec une encoche d'érosion entre 50 et 150 cm de la base. Le principal agent d'érosion est le courant dû à la présence d'un coude en amont. Présence d'une érosion récente laissant apparaître une paroi verticale dénudée.

L'intervention préconisée est située au-dessus du plateau créé par l'érosion. L'intervention consiste en un enrochement avec reprofilage en haut de talus en minimisant l'impact sur les arbres en haut de talus.

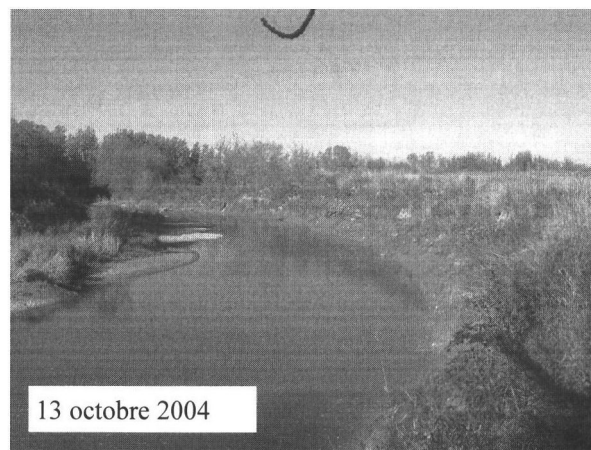
NOM DU SEGMENT : 152

Rive naturelle en érosion avec une encoche d'érosion entre 50 et 150 cm de la base. Le principal agent d'érosion est le courant dû à la présence d'un coude de plus de 90° en amont. Malgré une bonne reprise de la végétation herbacée et arbustive, la base du talus dénudée demeure fragile.

L'intervention préconisée consiste à renforcer la base du talus à l'aide d'un enrochement et à reprofiler avec stabilisation végétale.

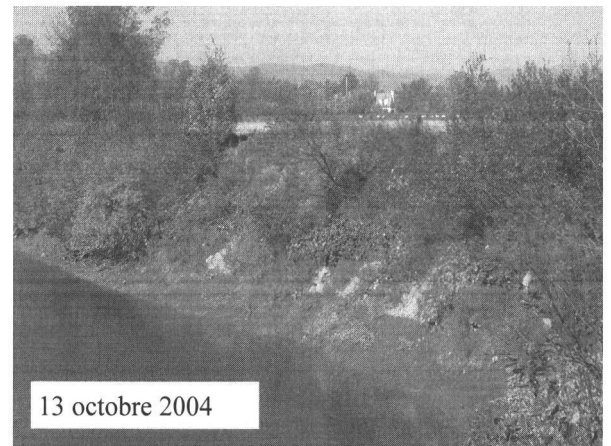
NOM DU SEGMENT : 153

Rive naturelle en érosion avec une encoche d'érosion à plus de 150 cm de la base. Soumise à des marées de 1 mètre d'amplitude, les principaux agents d'érosion sont le courant, les fossés de drainage des champs et peut-être les glaces. Compte tenu de la hauteur du talus, l'instabilité du talus entraîne à moyen terme le décrochement de végétation arbustive en haut de talus. On observe la reprise d'herbacée sur la moitié supérieure du talus ainsi que des sections de sols en porte-à-faux en haut de talus.

L'intervention préconisée est importante et implique des coûts élevés. Elle nécessite un enrochement majeur et un reprofilage en haut de talus avec la mise en place de techniques végétales dans un milieu ouvert et sec.

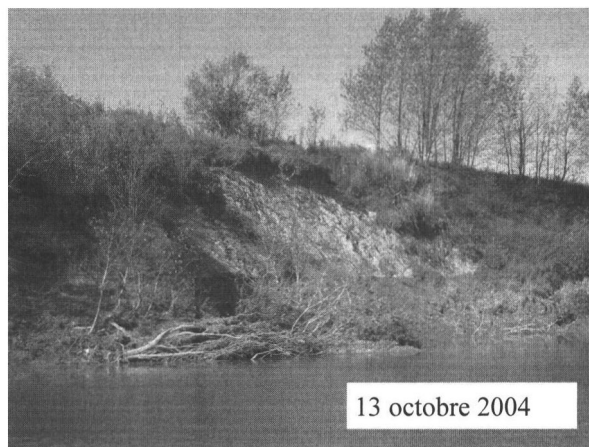
NOM DU SEGMENT : 154

Rive naturelle en érosion avec une encoche d'érosion à plus de 150 cm de la base. Soumise à des marées de 1 à 2 mètres d'amplitude, les principaux agents d'érosion sont le courant, la présence de veine d'eau dans la partie supérieure du talus et probablement les glaces. Compte tenu de la hauteur du talus, l'instabilité du talus entraîne à moyen terme le décrochement de végétation arbustive en haut de talus.

L'intervention préconisée est importante et implique des coûts élevés. Elle nécessite un enrochement majeur et un reprofilage en haut de talus avec la mise en place de techniques végétales dans un milieu ouvert et sec.

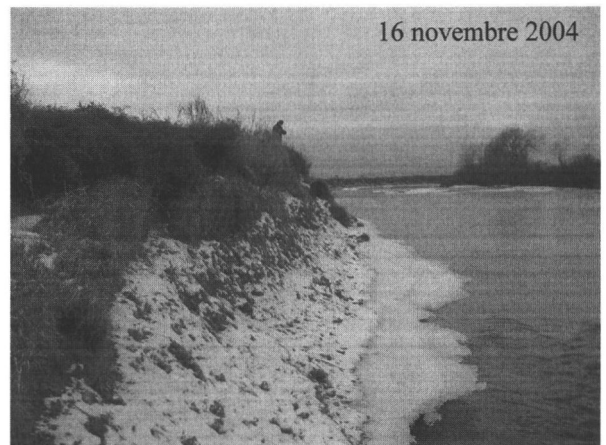
NOM DU SEGMENT : 155

Rive naturelle instable possédant une encoche d'érosion entre 0,5 et 1 mètres. L'érosion est considérée comme modérée et provient principalement du courant longeant la rive. On observe que les parties amont et aval du site ont fait l'objet d'une stabilisation à l'aide d'enrochement. Ce type d'érosion entraîne à la longue le décrochement de végétation en haut de talus.

L'intervention préconisée consiste à renforcer la base du talus à l'aide d'un enrochement et à reprofiler avec stabilisation végétale.

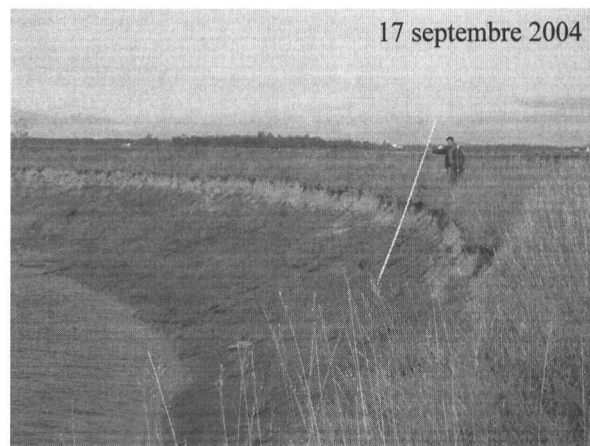
NOM DU SEGMENT : 156

Rive naturelle instable possédant une encoche d'érosion de plus de 1,50 mètres. L'érosion est considérée comme sévère et provient principalement du courant frappant la partie concave de la courbe. Ce type d'érosion entraîne le décrochement de végétation en haut de talus. Il y a néanmoins présence de marais en partie centrale du talus.

L'intervention préconisée est situé au-dessus de la végétation de marais présente. L'intervention consiste en un enrochement avec reprofilage en haut de talus.

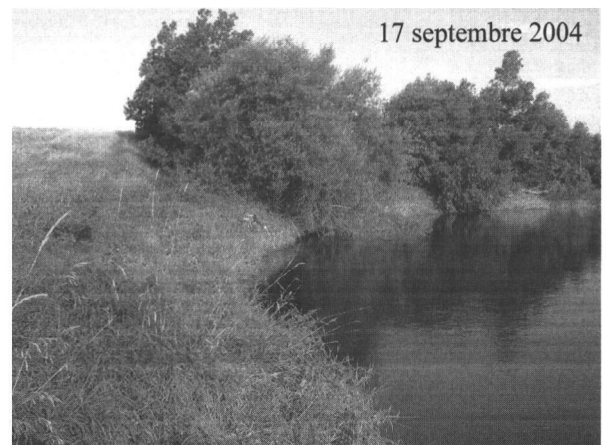
NOM DU SEGMENT : 157

Rive naturelle, le haut de talus est situé dans une plaine inondable composée d'herbacées et de végétation arborescente (saule). L'érosion, dû probablement aux crues printanières, est considérée comme moyenne à forte. Le talus actuel est végétalisé mais possède une pente abrupte et une courbure prononcée de la rive. De plus, la présence de trous profonds à l'intérieur de la plaine inondable laisse présager une forte dynamique en période de crue. On note à même la pente du talus plusieurs niveaux de décrochement de végétation.

L'intervention préconisée consiste en un enrochement couvrant la zone de fluctuation du niveau d'eau pour consolider la base jumelé à un reprofilage et à l'utilisation de techniques végétales en haut de talus. Une partie de l'enrochement peut également être contaminée avec du matériel fin et ensemencée de façon à permettre le développement d'un couvert de plantes herbacées sous le niveau des crues printanières.

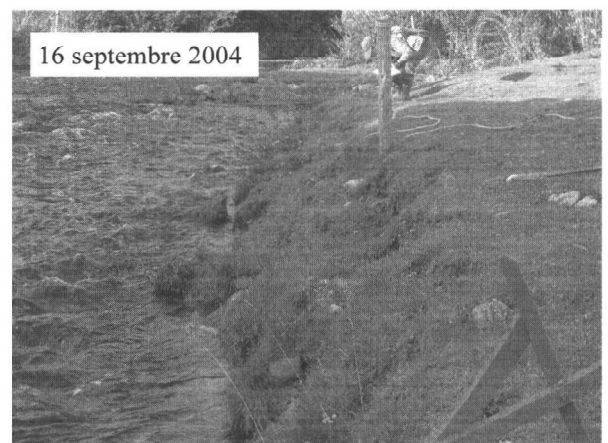
NOM DU SEGMENT : 158

Rive naturelle instable possédant une encoche d'érosion entre 50 et 150 cm. L'érosion est considérée modérée et provient principalement des forts courant en période de crue et possiblement du piétinement des chevaux. En haut de talus, on retrouve un pâturage où la végétation est uniquement constituée d'herbacée.

Quelques mètres en amont du site, la formation d'un banc de gravier sur le lit de la rivière entraîne une déviation du courant pouvant être à l'origine d'une partie du problème d'érosion.

L'implantation d'une fascine en pied de talus avec empierrement accompagné d'un matelas de branche avec fagot en haut de talus. Le retrait des chevaux dans le cours d'eau par l'installation d'une clôture limitant l'accès est aussi fortement recommandé.

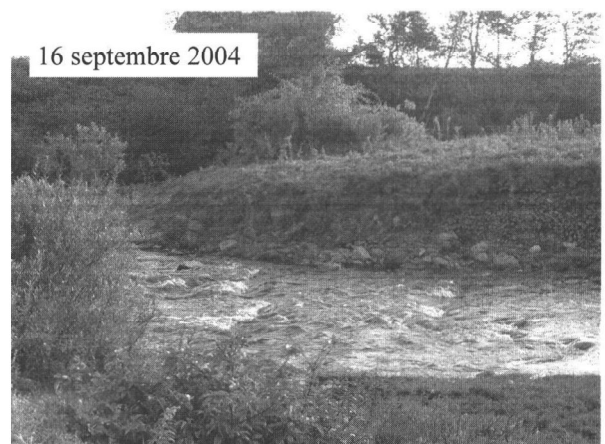
NOM DU SEGMENT : 159

Rive naturelle instable possédant une encoche d'érosion entre 50 et 150 cm. L'érosion est considérée modérée et provient principalement des forts courant en période de crue. En haut de talus, on retrouve un pâturage où la végétation est uniquement constituée d'herbacée.

En plus de former la pointe d'un coude de la rivière à plus de 90°, ce talus présente aucune végétation arbustive. On note que la limite amont d'érosion débute à la fin de la zone arbustive présente sur ce même côté de rive.

L'implantation d'une fascine en pied de talus avec empierrement accompagné d'un matelas de branche avec fagot en haut de talus. Le retrait des chevaux dans le cours d'eau par l'installation d'une clôture limitant l'accès est aussi fortement recommandé.

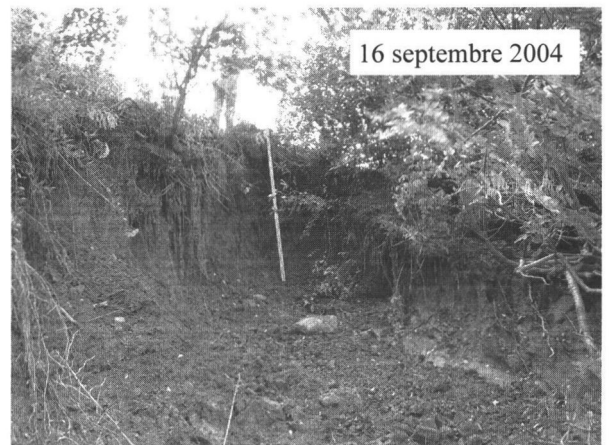
NOM DU SEGMENT : 160

Rive naturelle instable avec indices de glissement de masse récent. Les causes probables d'effondrement sont le courant couplé au drainage des champs et au poids de la végétation arbustive et arborescente en haut de talus.

Ce talus est présentement en érosion active et génère probablement une forte quantité de MES dans le cours d'eau.

Les interventions préconisées sont le reprofilage avec enrochement à la base du talus, l'application de techniques végétales en mi-talus et l'écritage du haut de talus lorsque possible.

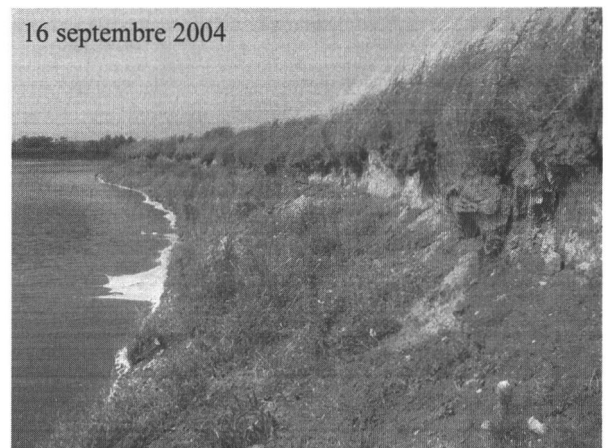
NOM DU SEGMENT : 161

Rive naturelle instable possédant une encoche d'érosion à plus de 1,50 mètres de la base du talus. L'érosion est considérée comme sévère et provient principalement du courant dévié par l'apparition récente d'un banc de gravier. La mobilité du lit de la rivière (déplacement des bancs de gravier) en période de crue vient de plus modifier régulièrement la dynamique des berges. Ce type de phénomène entraîne le décrochement de végétation en haut de talus par l'érosion de la base. Dans cette situation, l'impact des glaces en période hivernale doit être pris en considération. Le site d'intervention est localisé entièrement en plaine inondable dans un tronçon où le substrat du lit est composé principalement d'un matériel grossier (gravier, cailloux). Une bonne partie du talus est également soumise aux fluctuations des marées. Il y a une chute infranchissable en amont du site.

L'intervention préconisée consiste à un enrochement couvrant la zone de fluctuation du niveau d'eau pour consolider la base, jumelé à un reprofilage et à l'utilisation de techniques végétales en haut de talus.

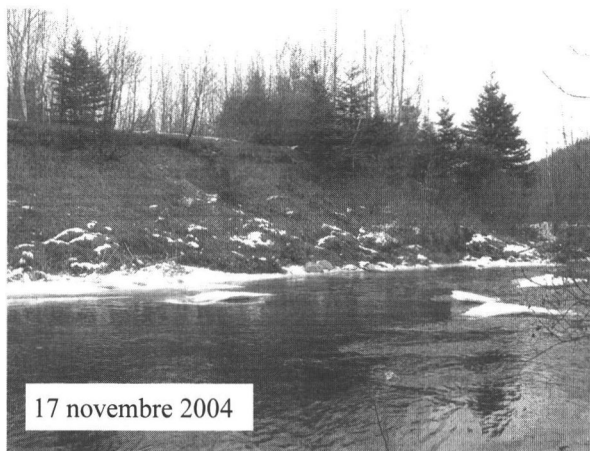
NOM DU SEGMENT : 162

Rive naturelle instable possédant une encoche d'érosion entre 50 et 150 cm. L'érosion est considérée modérée et provient principalement du changement brusque de l'écoulement. L'érosion doit principalement se faire en période de crue. La présence de bancs de gravier en amont et aval du secteur en érosion laisse présager un mouvement du lit du ruisseau influençant la direction de l'écoulement. En haut de talus, on retrouve des sites de camping avec table à pique-nique.

L'approche préconisée implique un enrochement à la base du talus avec une végétalisation à l'aide de techniques végétales en mi-talus et un écrêtage du haut de talus lorsque possible.

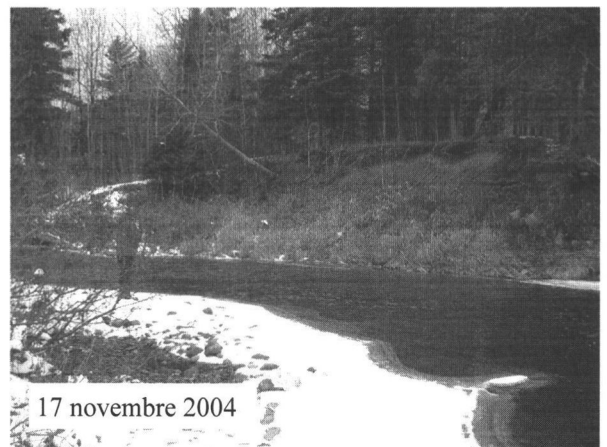
NOM DU SEGMENT : 163

Rive naturelle instable possédant une encoche d'érosion entre 0 et 50 cm. L'érosion est considérée modérée et est située dans une courbe concave. L'érosion principale se réalise probablement en période de crue. En haut de talus, on retrouve un milieu boisé densément peuplé avec un arbre en particulier dangereusement en porte-à-faux. En aval de cette section de rive, un terrain de camping offre un accès probable via la rivière.

L'approche préconisée implique un enrochement à la base du talus avec une végétalisation à l'aide de techniques végétales en mi-talus et un écrêtage du haut de talus lorsque possible.

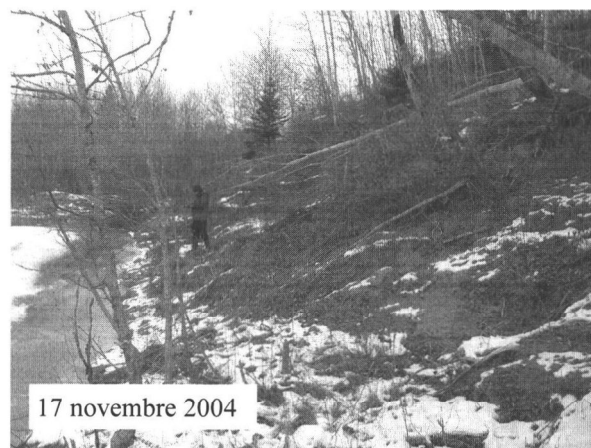
NOM DU SEGMENT : 164

Rive naturelle instable possédant une encoche d'érosion entre 50 et 150 cm. L'érosion est considérée modérée et est située dans une courbe concave. L'érosion principale se réalise probablement en période de crue. En haut de talus, on retrouve un milieu boisé densément peuplé. L'accès est difficile étant donné la présence de sentier pédestre uniquement et de la hauteur importante du talus.

Les interventions préconisées sont le reprofilage avec enrochement à la base, l'application de techniques végétales en mi-talus et l'écritage du haut de talus lorsque possible.

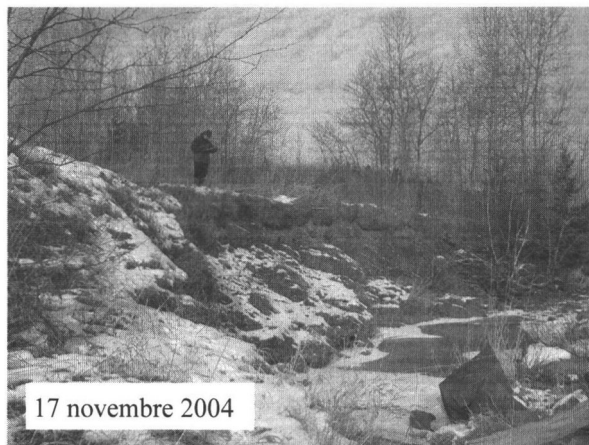
NOM DU SEGMENT : 165

Rive naturelle instable possédant une encoche d'érosion de plus de 150 cm. L'érosion est considérée sévère. Le talus est dénudé et il y a présence de fosses à saumon à proximité. La rive est partiellement protégée par un banc de caillou et de bloc de béton dans la rivière.

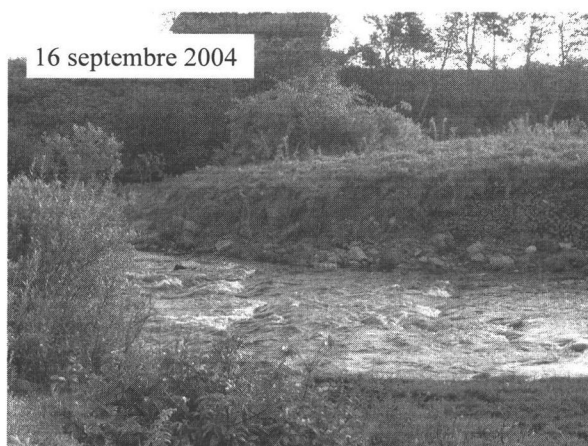
NOM DU SEGMENT : 159

Rive naturelle instable possédant une encoche d'érosion entre 50 et 150 cm. L'érosion est considérée modérée et provient principalement des forts courant en période de crue. En haut de talus, on retrouve un pâturage où la végétation est uniquement constituée d'herbacée.
