RAPPORT D'ENQUÊTE SUR LA SÉCURITÉ DU TRANSPORT AÉRIEN A21C0038

COLLISION AVEC LE RELIEF

Great Slave Helicopters 2018 Ltd.
Airbus Helicopters AS350 B2 (hélicoptère), C-FYDA
Île Griffith (Nunavut)
25 avril 2021

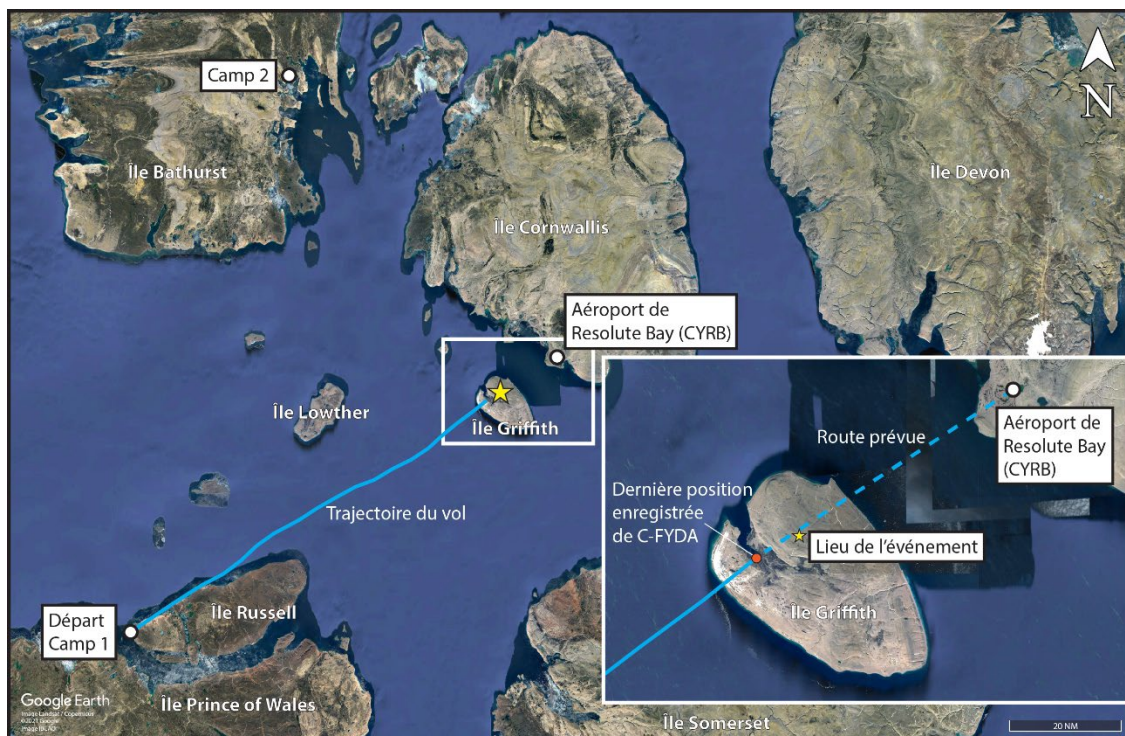
Figure 2. Route de vol de l'événement à l'étude, avec agrandissement en médaillon du lieu de l'événement et de la route prévue (Source des deux images : Google Earth, avec annotations du BST basées sur les données de position du système de suivi des vols par satellite de l'aéronef)

À 16 h 26, l'hélicoptère se trouvait à environ 20 NM au sud-ouest de CYRB et à 4 NM du bord ouest de l'île Griffith. À ce moment-là, le pilote a transmis un compte rendu de position sur la fréquence 126,7 MHz, indiquant que l'hélicoptère se trouvait à 20 NM de l'aéroport et qu'il prévoyait arriver à CYRB dans 14 minutes. Quelques instants après cette transmission radio, le biologiste en chef a commencé à utiliser son dispositif de messagerie par satellite pour coordonner les besoins logistiques avec le PPCP.

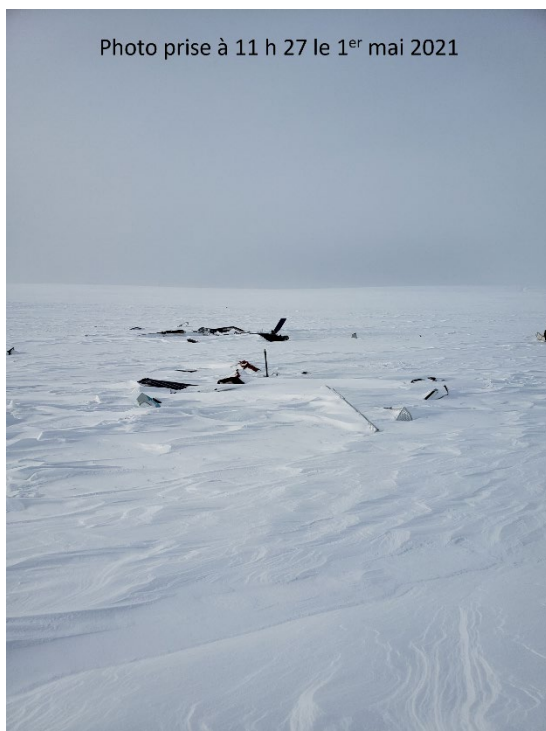
Figure 4. Photo du lieu de l'événement prise le jour où les enquêteurs sont arrivés sur les lieux (Source : BST)

Au moment de l'événement, le sol était recouvert de plus de 2 pieds de neige. Lorsque le personnel de SAR au sol est arrivé sur le lieu de l'accident, la plupart des débris étaient recouverts d'une couche de neige tombée depuis l'écrasement. Le lieu de l'écrasement, en forme d'éventail, mesurait environ 175 pieds de longueur et se composait de 4 sections principales. Le champ de débris était orienté sur une trajectoire à près de 180° par rapport à la route du vol à l'étude vers CYRB. Tous les débris ont été retrouvés au-delà du cratère d'impact initial dans la neige.

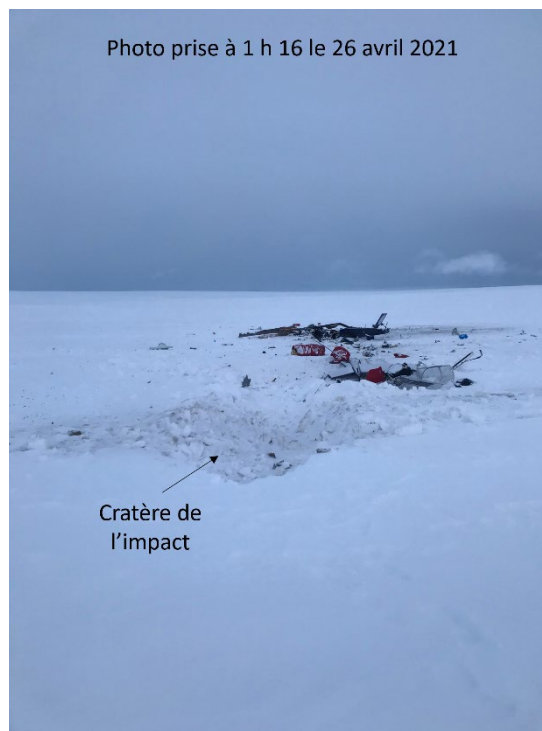
Figure 5. Photo du lieu de l'écrasement prise le jour de l'événement (Source : GRC)
