RAPPORT D'ENQUÊTE SUR LA SÉCURITÉ DU TRANSPORT AÉRIEN A21P0107

COLLISION AVEC UN PLAN D'EAU

Kaman Aerospace Corporation K-1200 (hélicoptère), C-FZVM

4 octobre 2021

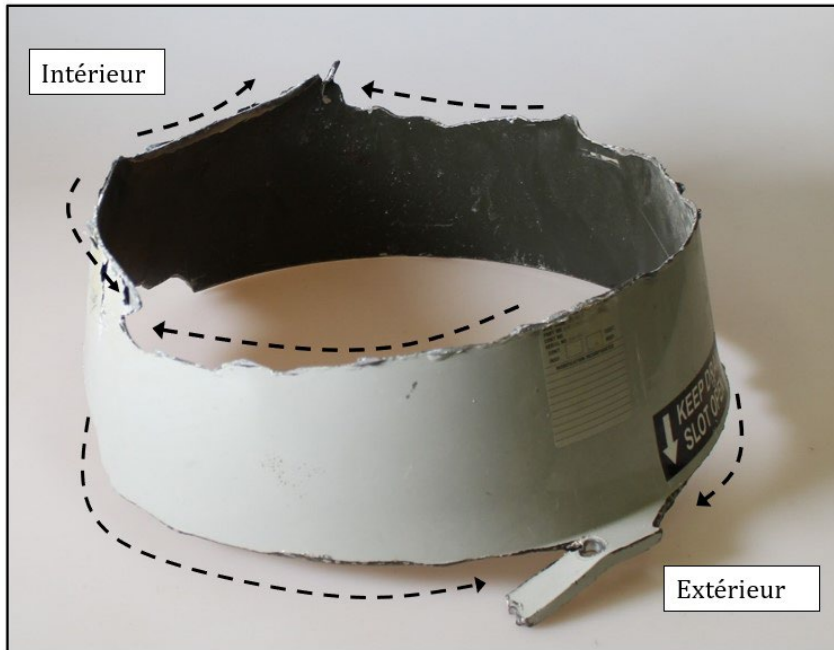
Les morceaux du pylône de gauche récupérés s'étaient brisés principalement sous l'effet de multiples fractures sur la circonférence. Cela est cohérent avec une charge dynamique dont la direction change rapidement. Les surfaces ne présentaient aucun signe de flambage par compression ou d'impact avec d'autres objets. Un examen approfondi des traits de fracture annulaires a révélé plusieurs points d'inflexion aigus (ou ruptures ligamentaires), ce qui indique que 2 traits de fracture de direction opposée et à de niveau légèrement différent sont rejoints (figure 11). Les ruptures situées à 5 pouces au-dessus du bas du pylône semblaient s'être propagées à la fois de l'intérieur et de l'extérieur, et les ruptures situées au bas du pylône, de l'intérieur vers l'extérieur.

Figure 11. Partie inférieure séparée du pylône gauche montrant les ruptures annulaires et leur sens de propagation respectif sur la base du pylône et 5 pouces au-dessus de la base du pylône (Source : BST)

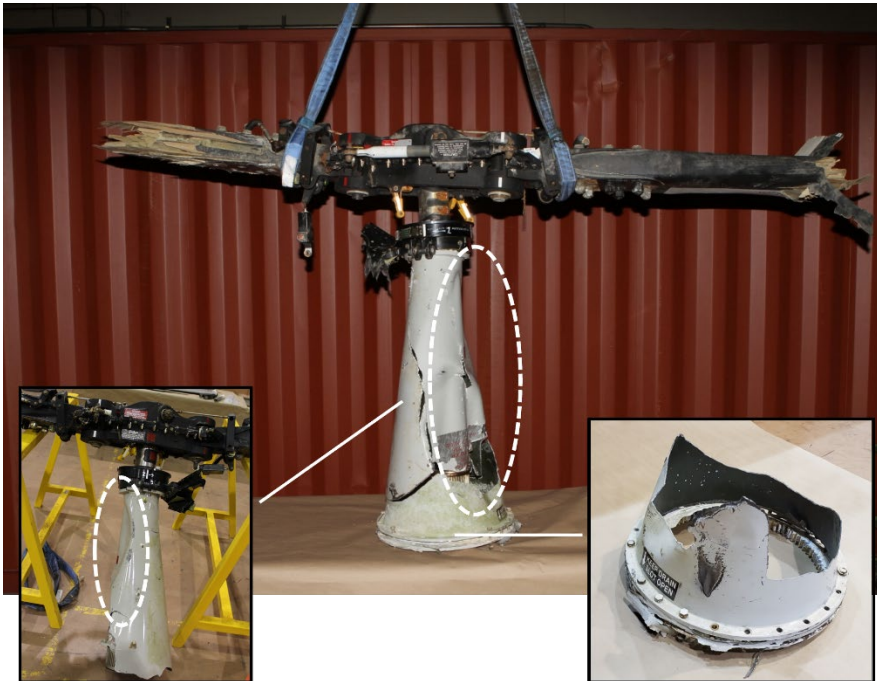
Le pylône du rotor de droite, le moyeu et l'engrenage planétaire ont été récupérés. Le pylône était cassé en 2 morceaux et s'était séparé de la transmission principale sous l'effet de la rupture de 16 des 21 boulons des brides de raccord (figure 12). Les 5 boulons qui ne s'étaient pas rompus étaient situés du côté extérieur et retenaient une petite partie de la bride de raccord de la transmission. Les 2 pièces du pylône avaient été séparées l'une de l'autre par une rupture transversale intérieure qui s'est propagée vers l'extérieur; la moitié de la rupture intérieure présentait une lèvre de cisaillement de 45° qui est cohérente avec une rupture par traction dans le sens vertical. De plus, la surface extérieure du pylône présentait un flambage par compression dans le sens vertical. Les caractéristiques combinées des dommages du pylône de droite indiquent que le pylône aurait été plié vers l'extérieur, provoquant la rupture intérieure en traction et le flambage extérieur en compression.

Figure 12. Pylône du rotor de droite avec le moyeu et les emplantures de pale mettant en évidence les 2 morceaux cassés du pylône et le flambage par compression du côté extérieur (Source : BST)

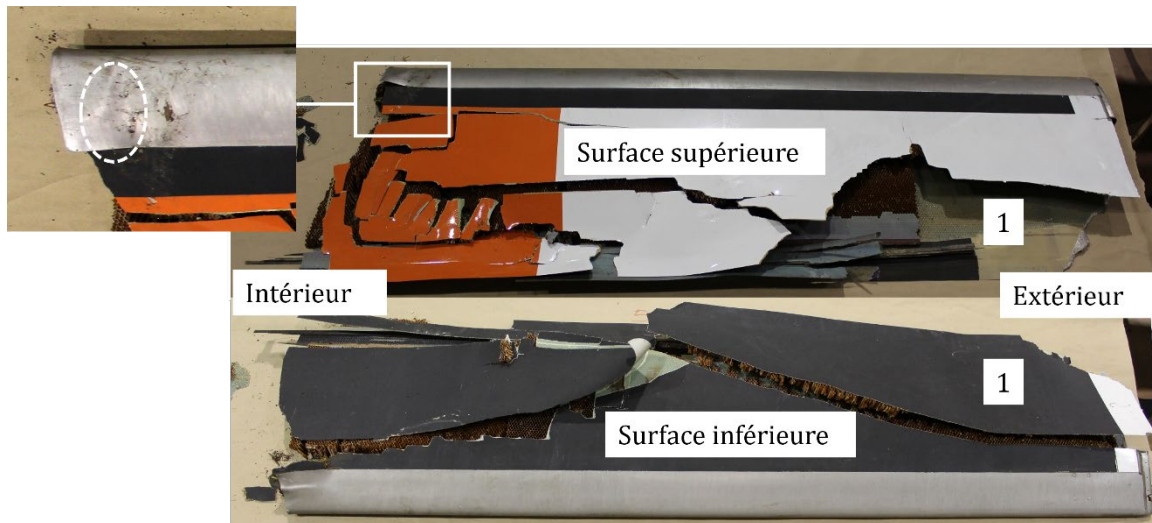
Figure 13. Pointe de la pale du rotor principal 0517A et du morceau de revêtement inférieur portant l'étiquette 1, où les dommages causés par la torsion du bord d'attaque sont mis en évidence (Source : BST)

Le joint de collage du bord de fuite s'était rompu et s'était ouvert complètement. L'examen de la surface de rupture sur le morceau de revêtement inférieur séparé a révélé 2 modes de défaillance :

L'examen a révélé que la surface intérieure près de la pointe du bord de fuite de la partie inférieure du revêtement en fibre de verre ne présentait pratiquement pas d'adhésif, ce qui indique que l'adhésif dans cette partie du joint de collage du bord de fuite avait cédé et avait entraîné une rupture interlaminaire.

L'examen au microscope électronique à balayage (MEB) de la surface de la rupture intralaminare sur la bande du bord de fuite a révélé la présence de cavités (*cusps*), une caractéristique d'une rupture matricielle qui indique que le mode de défaillance en cause était le cisaillement²⁸. Les cavités semblent roulées ou détériorées, ce qui indique que la rupture s'est produite de manière progressive sous l'effet d'une charge cyclique plutôt que sous l'effet d'une surcharge instantanée.

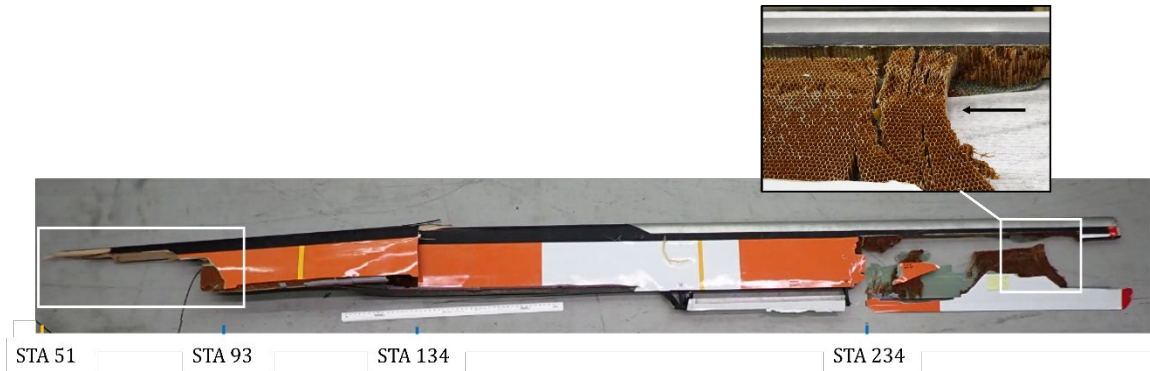
La partie extérieure de la pale de rotor 0517B a été récupérée et s'était séparée de son emplanture à la STA 51. Le longeron en bois laminé s'était rompu sur une certaine longueur entre la STA 51 et la STA 93. La rupture comprenait également un délaminage du longeron, de sorte que l'extrémité rompue du longeron en bois avait la forme d'un cure-dent. Cette forme est cohérente avec une rupture par flexion vers l'avant alors qu'une force centrifuge importante s'exerce sur la pale. Le longeron s'est rompu à un 2^e endroit, à la STA 134, montrant des signes de délaminage limité.

La protection en acier du bord d'attaque extérieur ne présentait aucun signe d'impact ou de déformation, et une partie importante du corps de la pale à la pointe était manquante. L'âme en nid d'abeilles restante avait été arrachée et comprimée dans le sens longitudinal vers l'intérieur. Le bord de fuite de la pointe extérieure de la pale s'était détaché de la pale à la STA 234, mais le joint de collage du bord de fuite était resté intact (figure 14).

Figure 14. Pale 0517B du rotor principal mettant en évidence la forme en cure-dent de la rupture du longeron en bois à l'emplanture et la compression longitudinale de l'âme en nid d'abeille à la pointe de la pale (Source : BST)

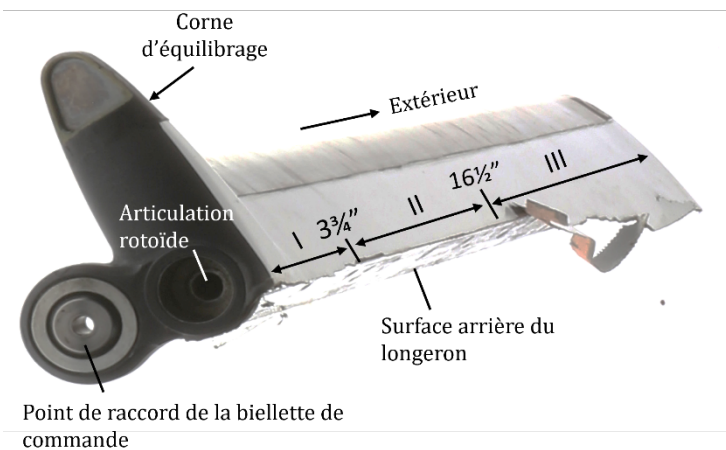
Le servo-volet de la pale de rotor 0517B était le seul dont le corps arrière s'était détaché complètement du longeron en D. Le corps arrière du servo-volet n'a pas été récupéré. L'examen visuel des revêtements supérieurs et inférieurs restants du servo-volet (composés des couches extérieures et intérieures et de la couche du profilé en C avant) a révélé que les ruptures et les défaillances dans le sens de l'envergure présentaient des caractéristiques différentes.

Figure 15. Le servo-volet de la pale 0517B du rotor principal montrant la séparation du corps arrière et les 3 zones de rupture qui présentaient chacune des caractéristiques de rupture différentes (Source : BST)

Dans la zone I, la couche extérieure s'était rompue à environ 1/8 de pouce à l'arrière du longeron, tandis que les couches intérieures et les couche des profilés en C du revêtement supérieur s'étaient rompues à l'endroit même où elles rejoignent le longeron. Il n'y avait

aucun signe que la couche du profilé en C avant s'était détachée de la surface arrière du longeron. Dans la zone II, la rupture des couches extérieure et intérieure du revêtement supérieur s'était produite à la surface arrière du longeron, et la couche du profilé en C avant s'était partiellement détachée de la surface arrière du longeron. Dans la zone III, la rupture du revêtement supérieur s'était produite à environ 1 pouce à l'arrière du longeron, avec des ruptures secondaires dans des sens opposés.

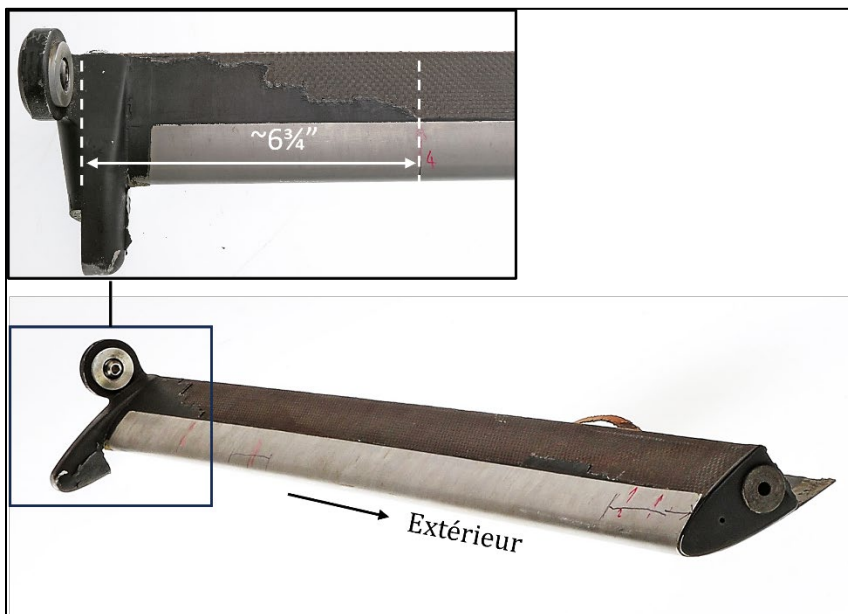
Figure 16. La surface inférieure du servo-volet de la pale de rotor 0517B mettant en évidence la configuration de conception du décollement de la surface inférieure du longeron à l'extrémité intérieure (Source : BST)

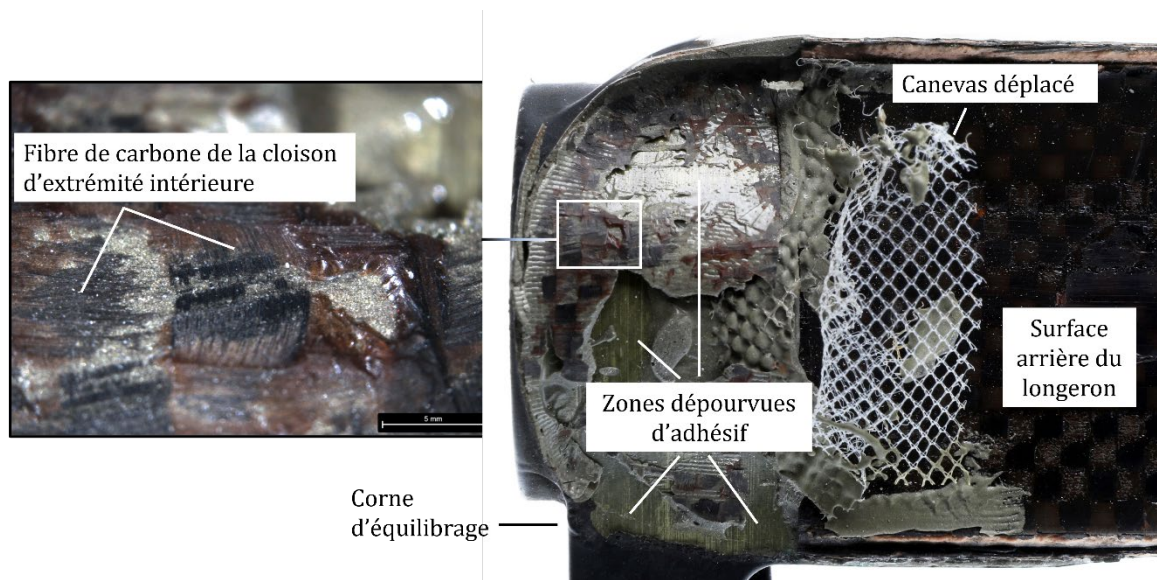
L'examen au MEB du revêtement supérieur à l'extrémité intérieure du servo-volet a révélé des traces de frottement considérable sur les surfaces de rupture, comme suit :

Figure 17. Vue arrière du servo-volet de la pale 0517B montrant la surface de collage de la cloison d'extrémité intérieure et la surface convexe de la corne d'équilibrage du volet, où les restes de fibres de carbone de la cloison d'extrémité intérieure et le canevas déplacé sont mis en évidence (Source : BST)

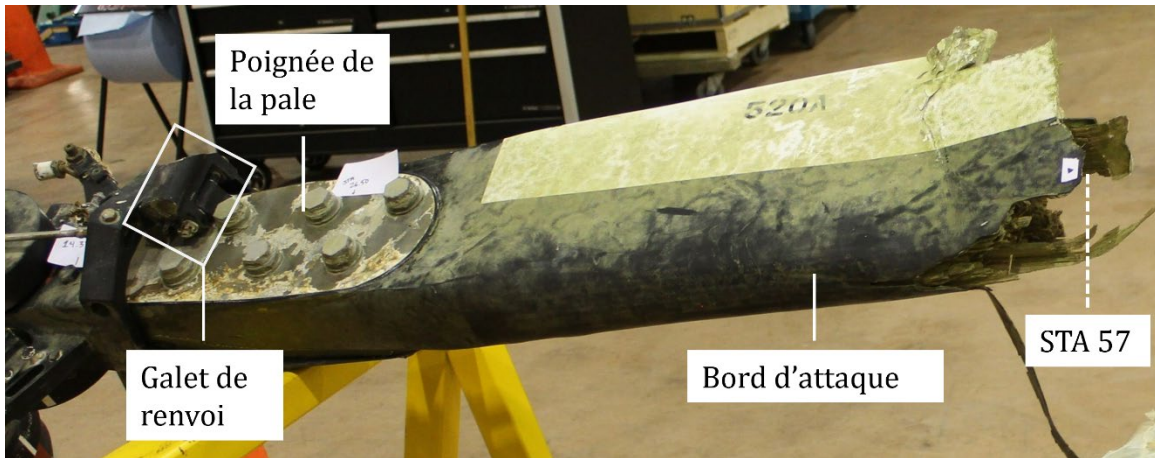
Figure 18. Pale du rotor principal 0520A montrant la connexion de l'implanture de la pale à la poignée de la pale et au moyeu du rotor, sans aucun signe de dommage attribuable à l'impact sur la pale jusqu'à la séparation à la STA 57 (Source : BST)

La surface supérieure de la protection en acier du bord d'attaque s'est déformée sous l'effet de la compression à proximité du servo-volet, et des fibres de bois ont été poussées dans les ruptures de contact plus loin vers l'intérieur du longeron de la pale, ce qui indique que la pale était pliée vers le haut au cours de la séquence de défaillance.

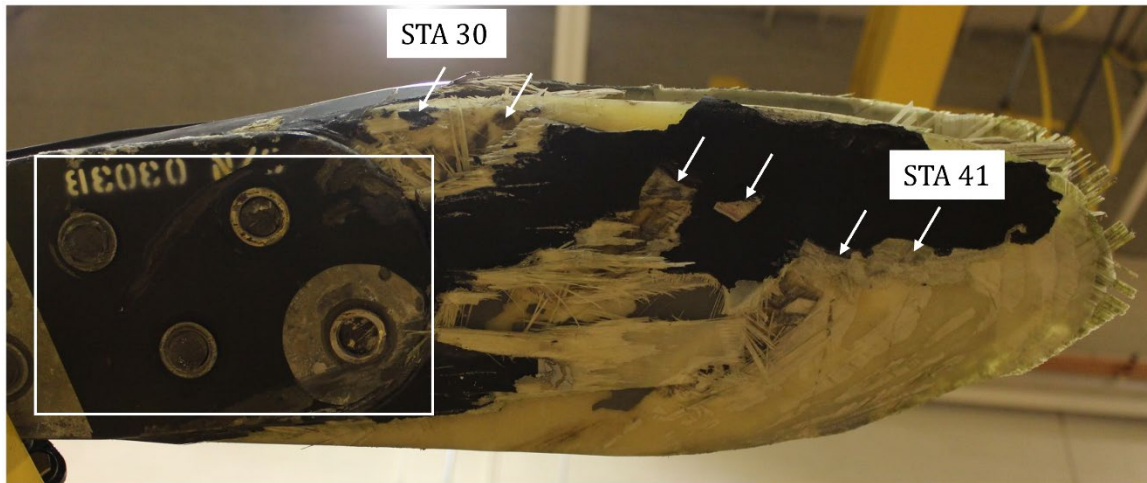
Figure 19. La surface inférieure et l'emplanture de la pale 0520B du rotor principal mettant en évidence les extrémités de boulons cisailés et les 6 points d'impact trouvés entre la station 30 et la station 41 (Source : BST)

Immédiatement à l'extérieur du servo-volet, le revêtement supérieur présentait une rupture partielle en forme de V qui partait du bord de fuite. Cela indique que la pointe de la pale s'est pliée vers l'avant par rapport à la partie intérieure. Plus à l'extérieur, le bord d'attaque s'était complètement rompu et présentait une déformation en compression et en torsion au niveau du trait de fracture. Les revêtements supérieurs et inférieurs avaient été partiellement arrachés de la pointe de la pale, et les joints de collage s'étaient complètement rompus au niveau du bord de fuite.

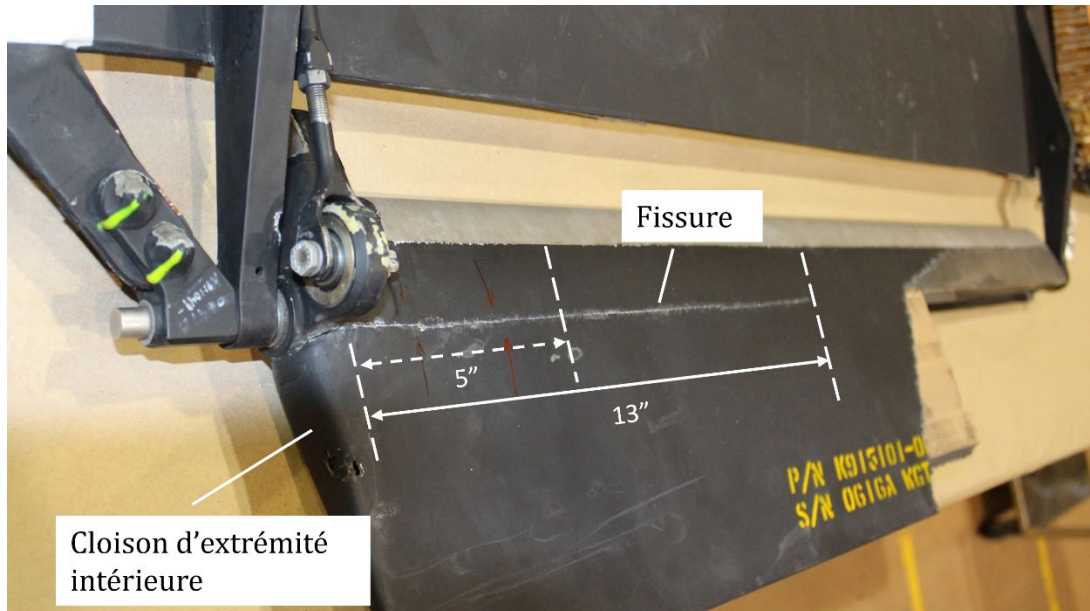
Figure 20. La surface inférieure du servo-volet de la pale 0520B du rotor principal, où la fissure présente dans la cloison d'extrémité intérieure se poursuit jusqu'au revêtement inférieur, les 5 premiers pouces traversant toutes les couches du revêtement inférieur et les 8 pouces restants ne traversant que la couche extérieure du revêtement inférieur (Source : BST)

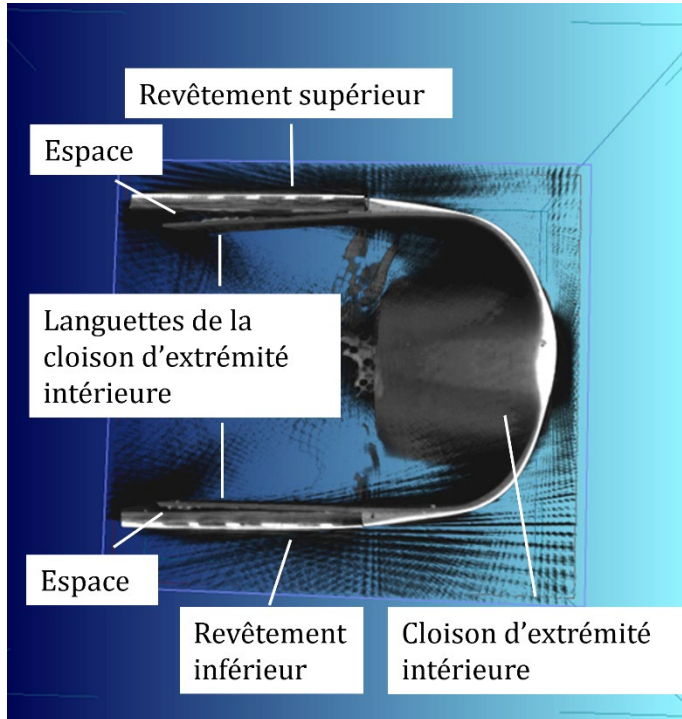
À l'instar du servo-volet de la pale 0520A, une tomographie assistée par ordinateur a été effectuée sur le joint de collage de la cloison d'extrémité intérieure du volet de la pale 0520B. L'analyse a révélé un espace similaire entre les 2 languettes de la cloison d'extrémité et les surfaces de contact intérieures respectives des revêtements (figure 21).

Figure 21. Image tomographique de la cloison d'extrémité intérieure du servo-volet de la pale 0520B du rotor principal, vue du bord de fuite vers le bord d'attaque, montrant les espaces entre les languettes de la cloison d'extrémité intérieure et les surfaces de contact intérieures des revêtements (Source : BST)

Le volet a ensuite été coupé le long de la corde du servo-volet, à 2 pouces de l'extrémité intérieure, pour examiner l'intégrité du joint de collage avec le servo-volet. Les enquêteurs ont découvert que le joint de collage entre la surface concave de la cloison d'extrémité et la surface convexe du raccord de pivot s'était complètement rompu. De plus, le canevas s'était déplacé à l'extérieur de la zone de collage, et il y avait des signes de ruptures intralaminaires du composite à base de fibres de carbone, similaires à celles relevées sur le volet 0517B.

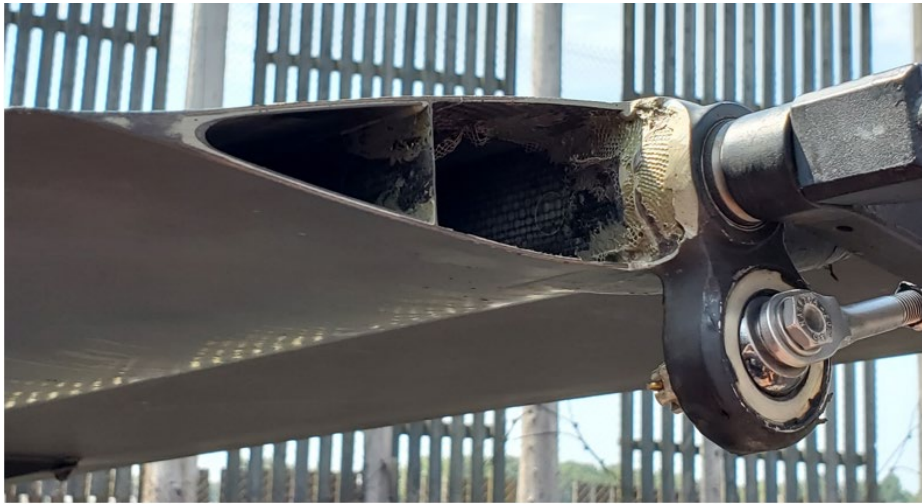
Figure 22. Le servo-volet de la pale de rotor principal utilisée pour l'équilibrage dynamique de rotor montrant la cloison d'extrémité intérieure retirée du corps arrière du servo-volet (Source : BST)
