# RAPPORT D'ENQUÊTE SUR LA SÉCURITÉ DU TRANSPORT AÉRIEN A21Q0131

## **SORTIE LATÉRALE DE PISTE**

Keewatin Air LP  
Beechcraft King Air B200, C-FSKO  
Aéroport de Sanikiluaq (Nunavut)  
17 décembre 2021

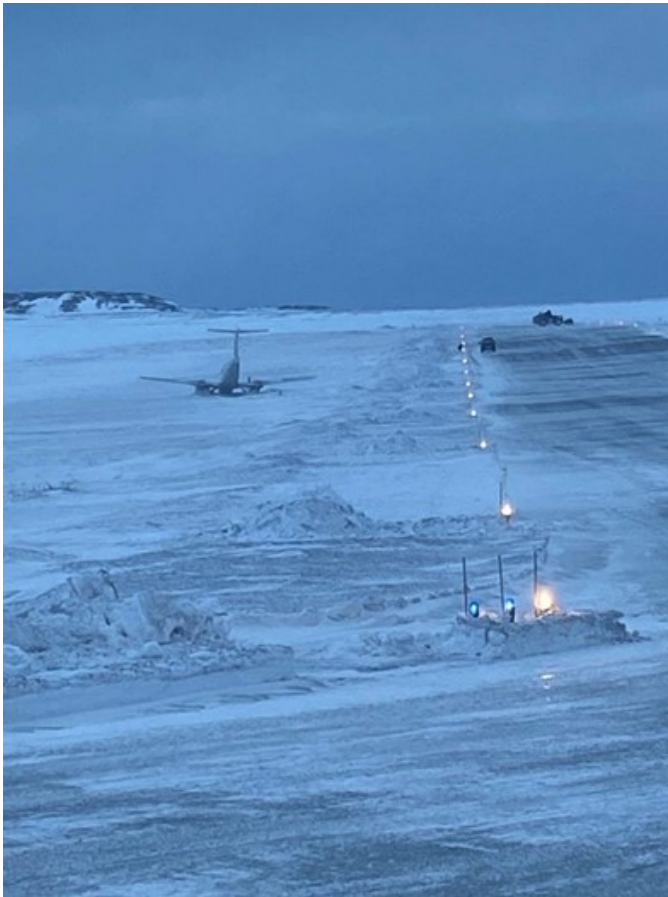
L'aéronef s'est immobilisé dans la neige à gauche (au sud) de la piste, le nez incliné vers le bas (figure 1).

**Figure 1. Aéronef de l'événement immobilisé dans la neige à l'aéroport de Sanikiluaq après la sortie de piste quelques heures après l'événement (Source : installation de communications universelles à l'aéroport)**

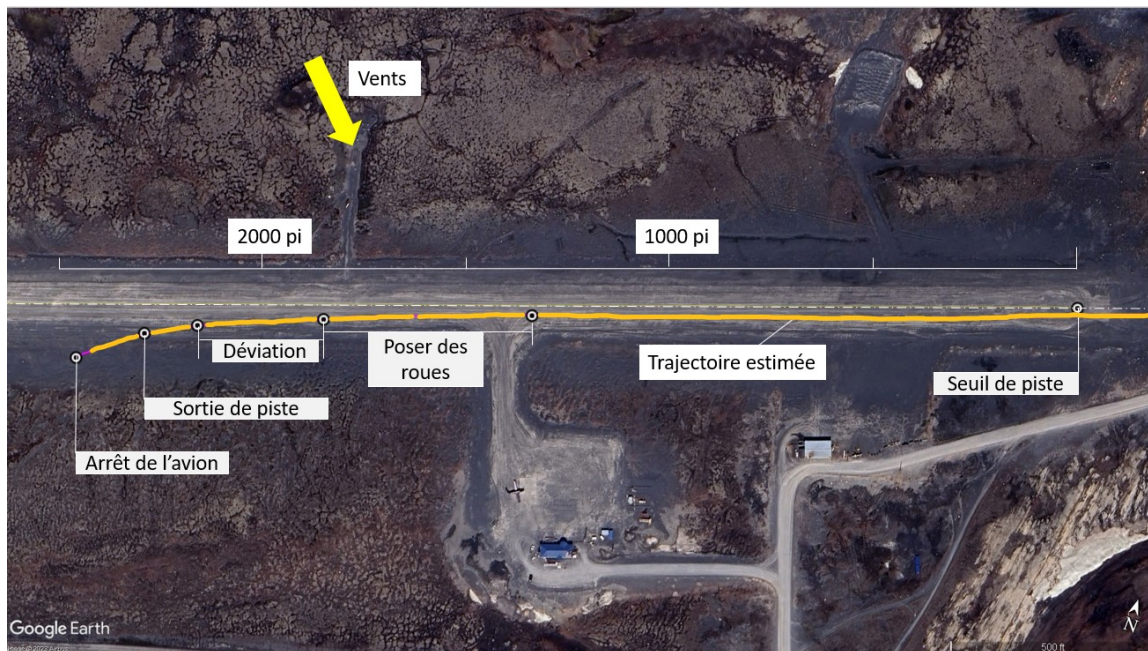
L'aéronef s'est posé sur la piste 27 à 6 h 32. Peu après le poser des roues, l'aéronef a commencé à dévier vers la gauche. Le PIC a tenté de maintenir la trajectoire de l'aéronef en ligne droite en vain. Il a amorcé une remise des gaz, mais l'aéronef a fait une sortie de piste, et le train d'atterrissage de gauche a percuté un banc de neige en bordure de piste immédiatement après. Dès que l'aéronef s'est immobilisé au sud de la piste, le PIC a

Figure 2. Trajectoire estimée de l'aéronef à l'étude au-dessus de la piste 27 de l'aéroport de Sanikiluaq, ainsi que les zones de poser des roues, de déviation vers la gauche et de sortie de piste, et le point d'arrêt (Source : Google Earth, avec annotations du BST)

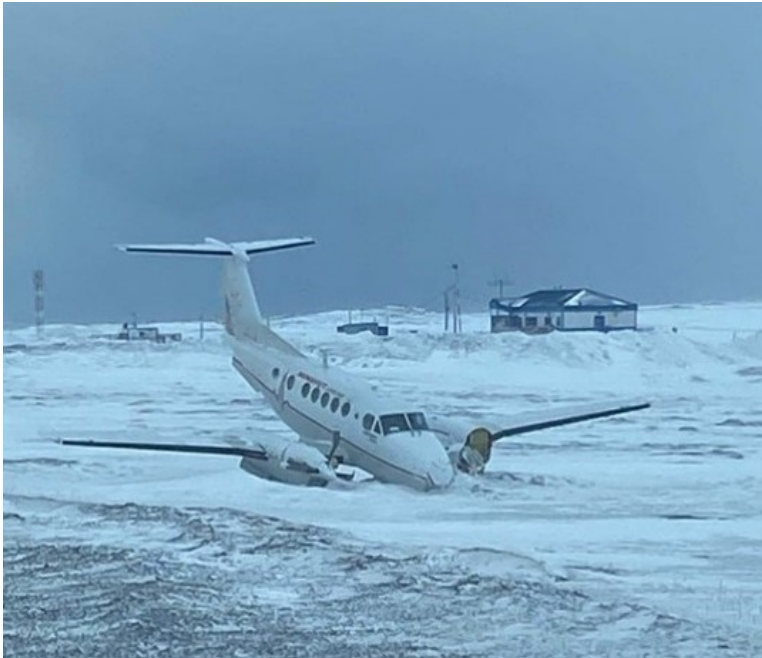
L'aéronef s'est immobilisé le nez incliné vers le bas (figure 3). Le moteur de gauche a été arraché de la cloison pare-feu et s'est entièrement replié sous l'aile entre la nacelle et le fuselage. Les pales de l'hélice du moteur de droite ont été endommagées et la jambe du train d'atterrissage avant s'est rompue. Le nez de l'aéronef a subi des dommages structurels importants.

Figure 3. L'aéronef à l'étude après la sortie de piste, immobilisé le nez incliné vers le bas (Source : Keewatin)
