RAPPORT D'ENQUÊTE SUR LA SÉCURITÉ DU TRANSPORT AÉRIEN A22Q0126

COLLISION AVEC LE RELIEF

Collège d'enseignement général et professionnel de Chicoutimi
Beech Aircraft Corporation C23 Sundowner, C-GBQI
Aéroport de Chicoutimi/St-Honoré (Québec)
21 octobre 2022

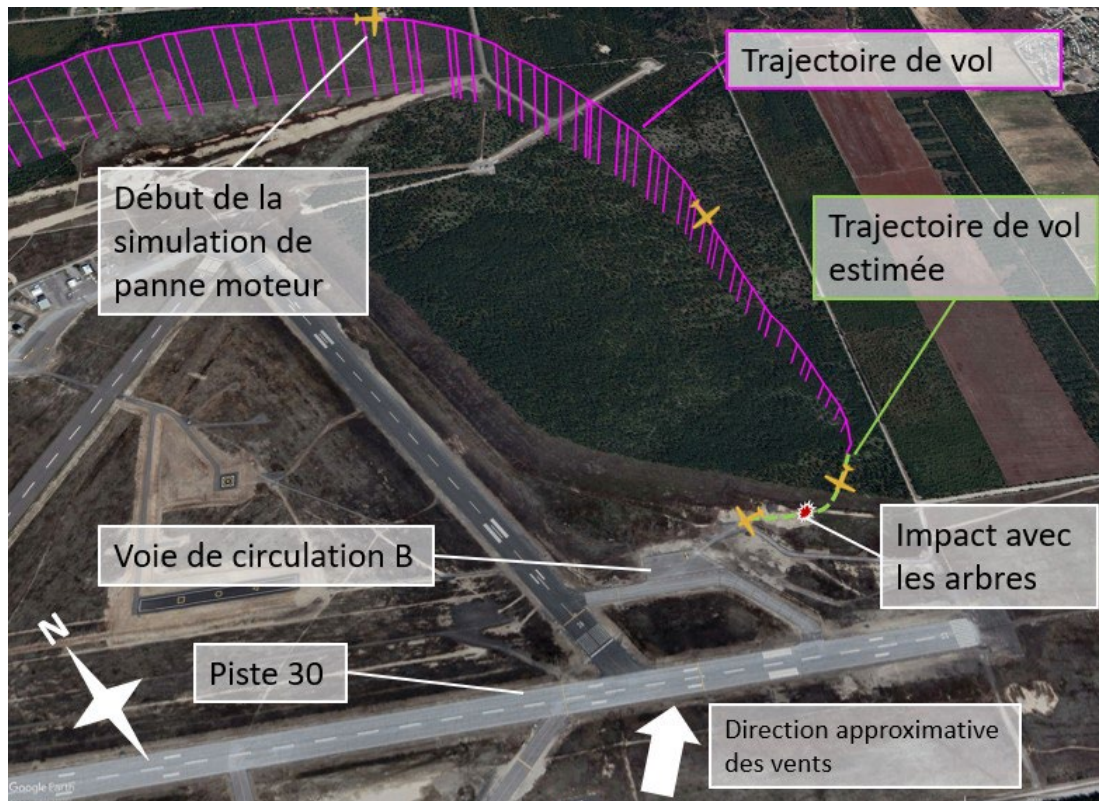
Figure 2. Trajectoire de l'aéronef entre le début de la simulation de panne moteur et le point d'impact (Source : Google Earth, avec annotations du BST)

Lorsque l'aéronef se trouvait à l'étape vent arrière droit pour la piste 30 à environ 500 pieds AGL, le chef-instructeur de vol a simulé une panne moteur et a informé le contrôleur tour de l'exercice. L'élève-pilote a fait virer l'aéronef vers le seuil de la piste 30, mais a déterminé qu'il serait impossible d'atteindre la piste. L'élève-pilote a alors suggéré de viser un champ à proximité. Après une brève discussion entre le chef-instructeur de vol et l'élève-pilote, il a été décidé de viser la voie de circulation B.

Pendant que l'aéronef se dirigeait vers la voie de circulation B, il est devenu évident pour l'élève-pilote et pour l'instructeur qu'ils n'atteindraient pas le point d'atterrissage prévu. Une zone de gravier dégagée à proximité de la voie de circulation B a alors été choisie comme nouveau point de visée. Vers 10 h 22, l'aile droite de l'aéronef a heurté de petits arbres, et l'aéronef est entré en collision avec le relief dans la zone de gravier dégagée (figure 2). À aucun moment au cours de

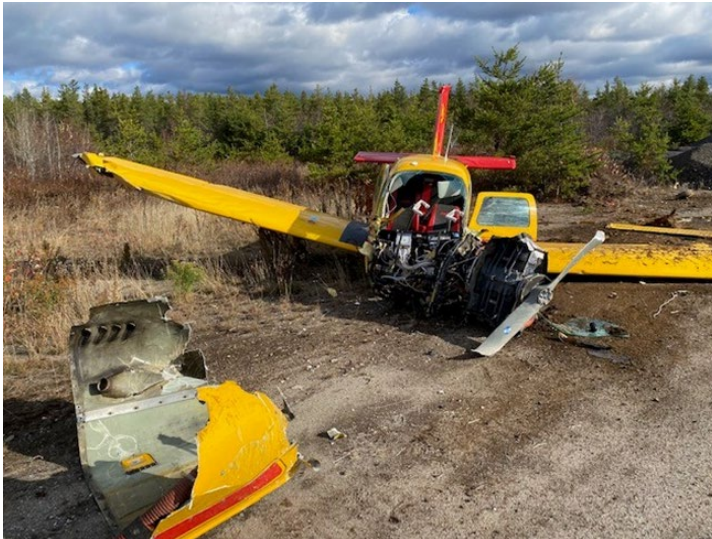
Figure 3. Épave de l'aéronef à l'étude (Source : tierce partie, avec autorisation)

L'aéronef s'est immobilisé dans une zone de gravier à l'est de la voie de circulation B. Le nez, les ailes et le train d'atterrissage ont subi des dommages importants (figure 3). L'espace de survie du poste de pilotage est resté intact, et les portes du poste de pilotage étaient utilisables.

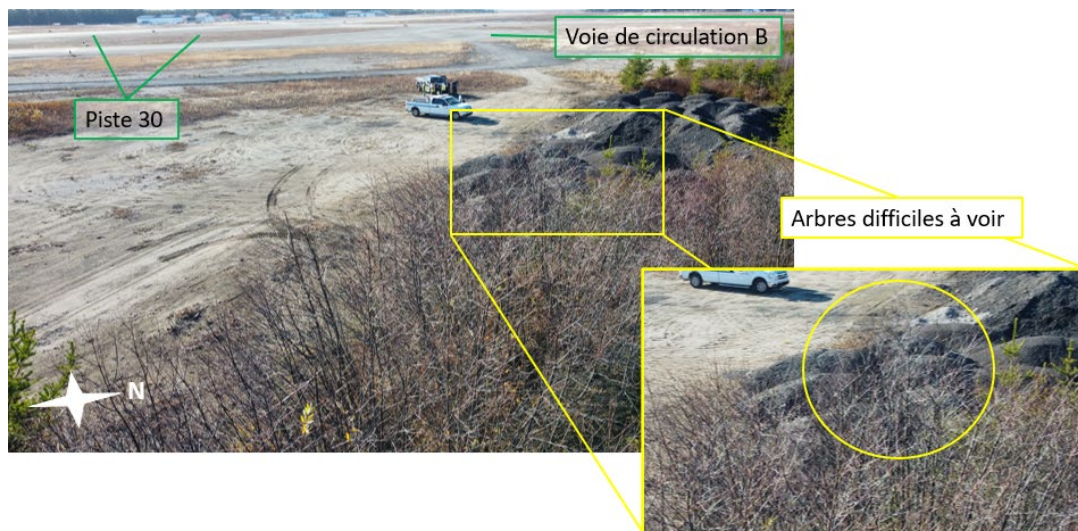
Figure 4. Zone de collision avec les arbres, avec gros plan en médaillon, montrant le manque de contraste entre les arbres et l'arrière-plan (Source : BST)

Les arbres que l'aéronef a percutés mesuraient environ 20 pieds de haut et avaient perdu leurs feuilles, ce qui les rendait difficiles à voir en raison du faible contraste avec la zone de gravier environnante (figure 4).
