# RAPPORT D'ENQUÊTE SUR LA SÉCURITÉ DU TRANSPORT AÉRIEN A22O0146

## **INCURSION SUR PISTE**

Véhicule d'entretien 31

Aéroport international Lester B. Pearson de Toronto (Ontario)

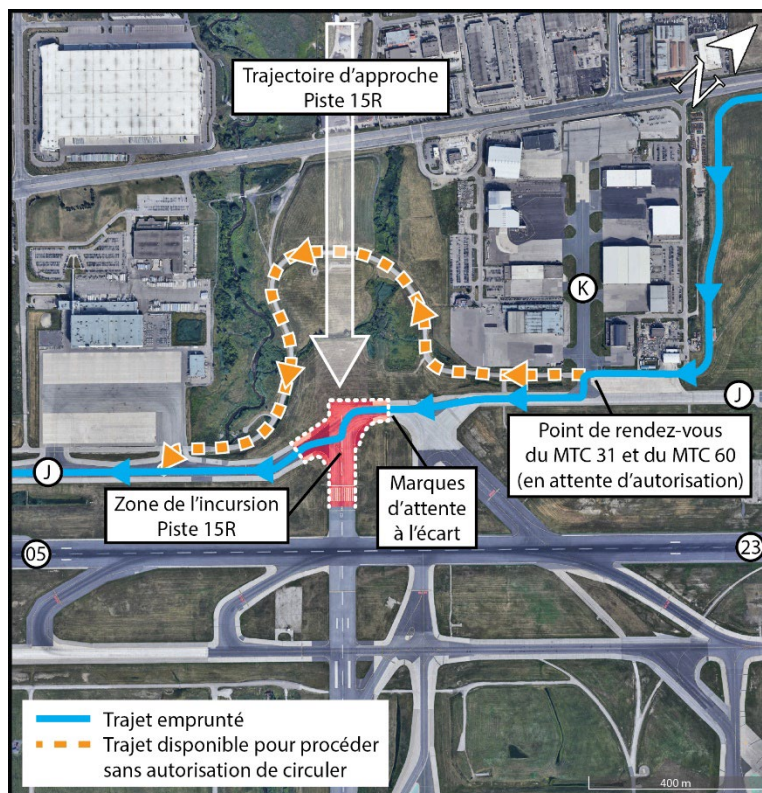
Le MTC 31 est arrivé vers 23 h 45, après être entré dans le côté piste<sup>2</sup> de l'aéroport par le poste de contrôle de sécurité Vista Cargo situé à l'angle nord-est de l'aéroport, au sud du seuil de la piste 23, et a emprunté la voie de service nord jusqu'au point de rendez-vous prévu. Le MTC 60 était entré dans le côté piste par une barrière située à l'extrémité nord de celui-ci.

Figure 1. Trajet de Maintenance 31 (ligne continue) et itinéraire de recharge (ligne pointillée) (Source : Google Earth, avec annotations du BST)

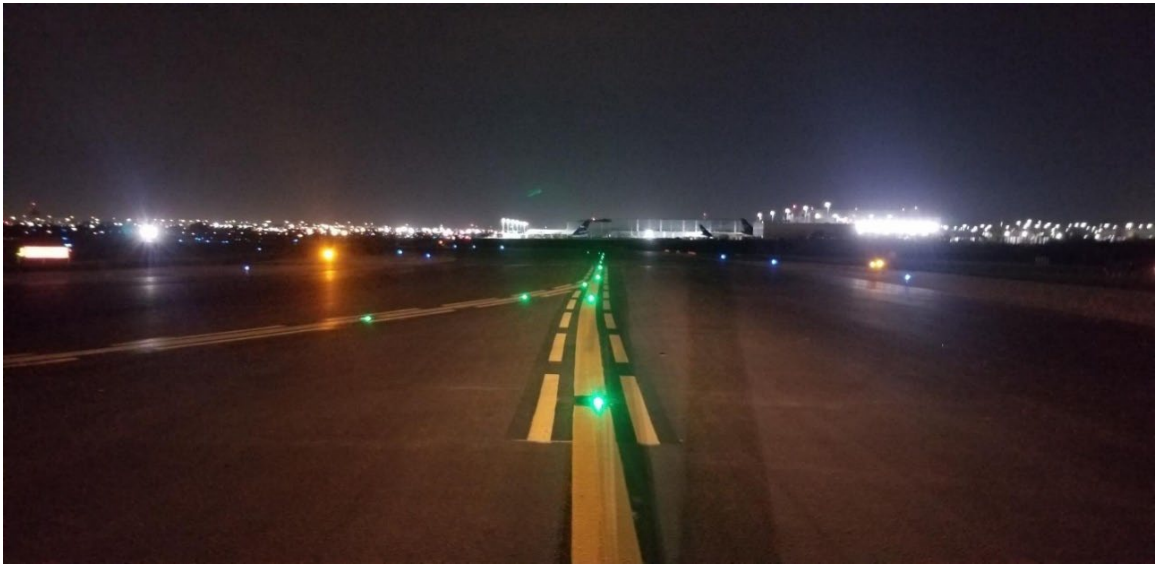
Les marques de point d'attente avant piste sur la voie de circulation J sont des marques peintes qui s'étendent sur toute la largeur de la voie de circulation, au-delà de la ligne jaune continue de délimitation de cette dernière. Elles sont accompagnées d'un ensemble de 2 feux de protection ambrés clignotants qui sont adjacents à la voie de circulation (figure 3). Il y a également un panneau illuminé de chaque côté de la voie de circulation sur lequel sont inscrits les indicatifs de la voie de circulation et de la piste (figure 4). Cette configuration est moins visible que celle de certains autres points de traversée de piste à CYYZ qui comprennent également un balisage lumineux des barres d'arrêt.

Le balisage lumineux des barres d'arrêt comprend des feux de barre d'arrêt hors-sol rouges qui sont adjacents au point d'attente ainsi qu'une ligne de feux rouges encastrés en travers de la voie de circulation, parallèle aux marques de point d'attente avant piste peintes sur la chaussée. Ces feux sont gérés par le contrôle de la circulation aérienne (ATC) et sont le plus souvent utilisés lors d'opérations par faible visibilité.

Figure 3. Voie de circulation J aux heures d'obscurité, à l'approche de la ligne d'attente à l'écart de la piste 15R, face au sud-ouest (Source : Autorité aéroportuaire du Grand Toronto)

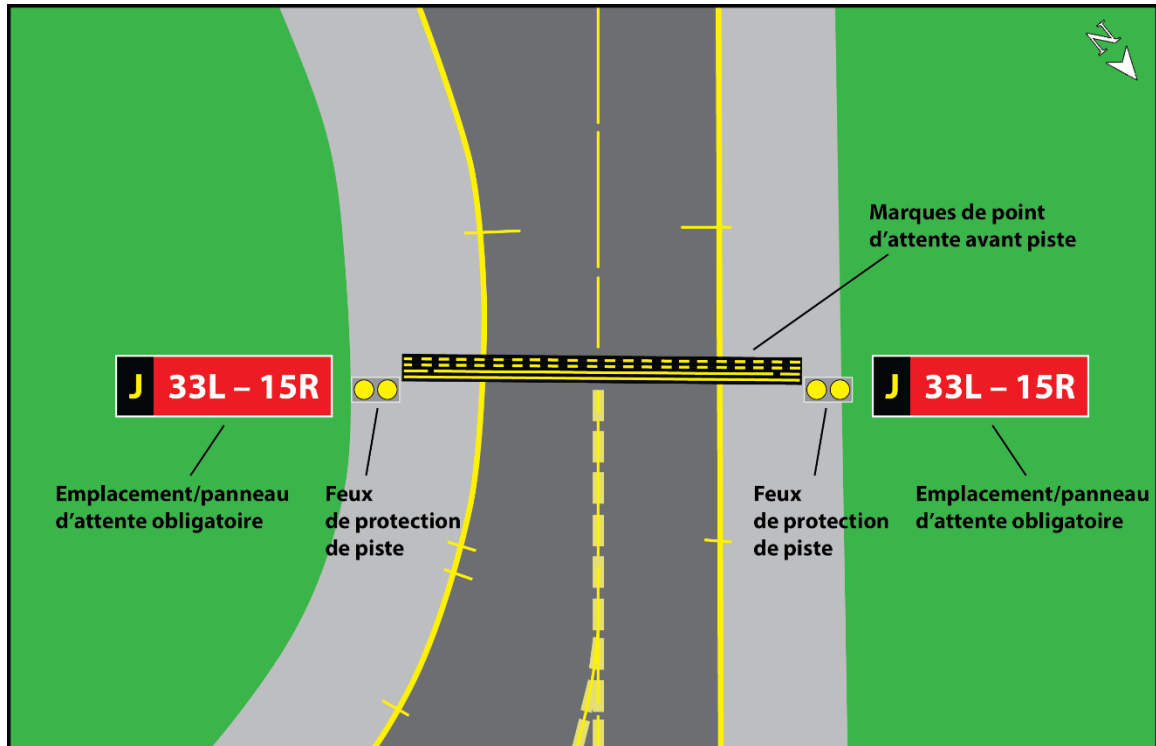
À 0 h 13, le conducteur du MTC 31 s'est approché de la marque de point d'attente avant piste de la piste 15R et a ralenti, presque jusqu'à s'arrêter complètement, avant de s'engager sur la piste, dans la zone de seuil décalé, sans autorisation. Le conducteur du MTC 60 ne l'a pas suivi au-delà de la marque de point d'attente avant piste et s'est tenu à l'écart de la piste 15R.

Figure 4. Schéma des marques de point d'attente avant piste à l'intersection de la voie de circulation J et de la piste 15R (Source : BST)
