RAPPORT D'ENQUÊTE SUR LA SÉCURITÉ DU TRANSPORT AÉRIEN A23W0091

IMPACT SANS PERTE DE CONTRÔLE

Piper Aircraft Corporation PA-32R-301 (Saratoga SP), C-FCCY
Aéroport de Calgary/Springbank (CYBW) (Alberta), 30 NM WSW
28 juillet 2023

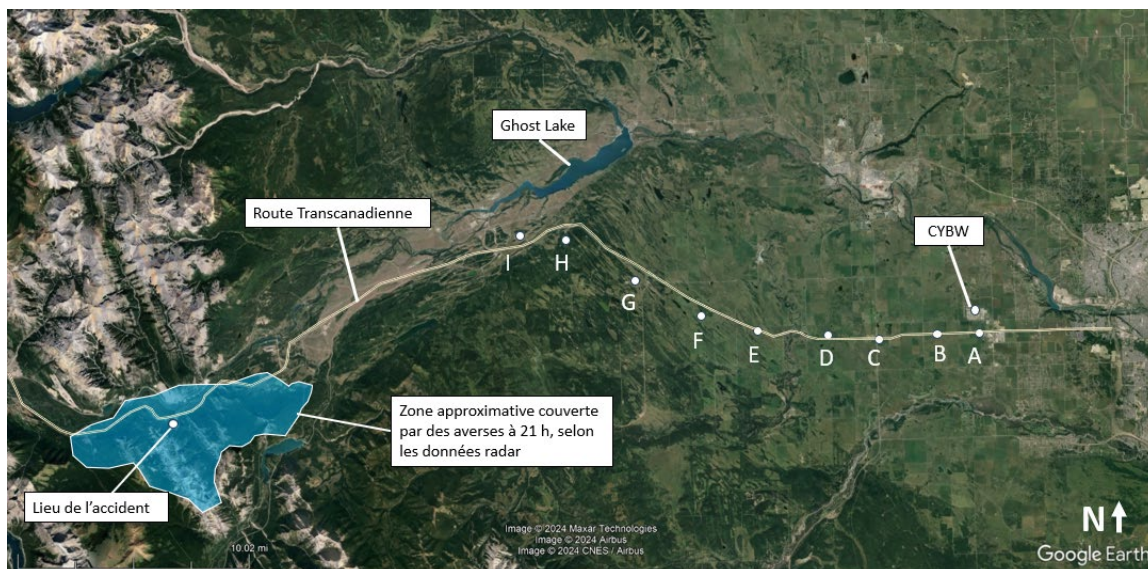
Six minutes plus tard, le contrôleur terminal de Calgary a mis fin aux services radar avec l'aéronef et a autorisé l'aéronef à poursuivre sa route à une altitude de croisière laissée à la discrétion du pilote. Vers 20 h 57, le contact radar avec l'aéronef a été perdu en raison du relief ascendant à environ 17,5 milles marins (NM) à l'ouest de CYBW. Les dernières altitude et vitesse sol enregistrées de l'aéronef, environ 50 secondes plus tôt, étaient respectivement de 5800 pieds ASL et de 150 nœuds (figure 1).

Figure 1. Échos radar du vol à l'étude (étiquetés de A à I et énumérés dans le tableau 1), indiquant le lieu de l'accident et la zone qui était sous averses de pluie au moment de l'événement (Source : Google Earth, avec annotations du BST)

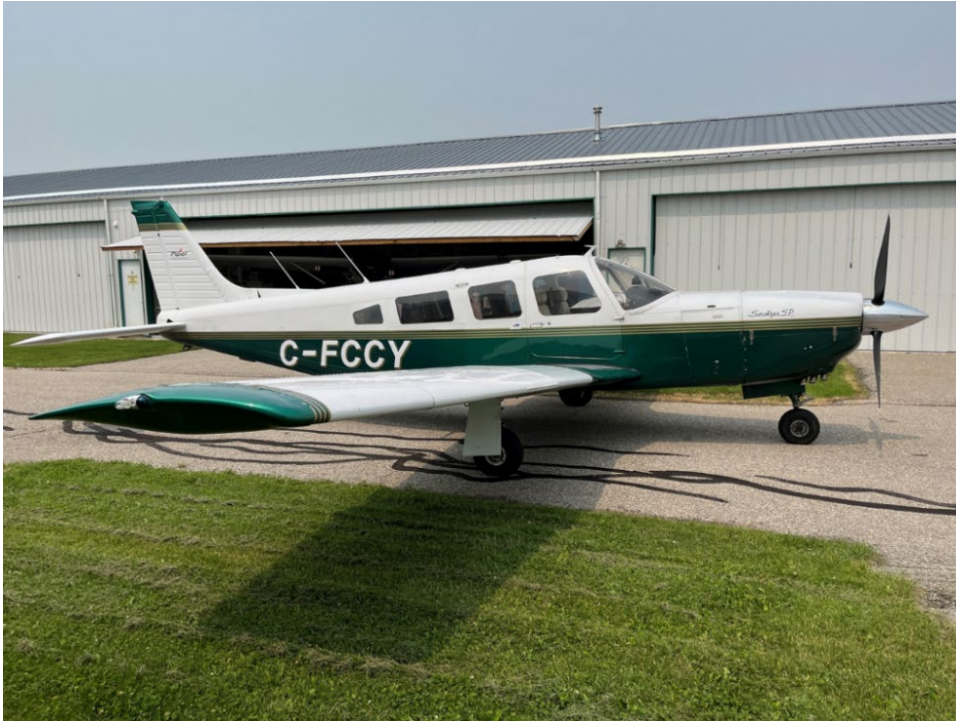
Le Piper PA-32R-301 (Saratoga SP) est un aéronef léger entièrement métallique, monomoteur et à pistons (figure 2). Il comprend un train d'atterrissage escamotable et une hélice à vitesse constante et est configuré pour accueillir 6 personnes, y compris le pilote. L'aéronef était équipé d'instruments de vol permettant de voler dans des conditions VFR et IFR.

Figure 2. Aéronef à l'étude (Source : tierce partie, avec permission)

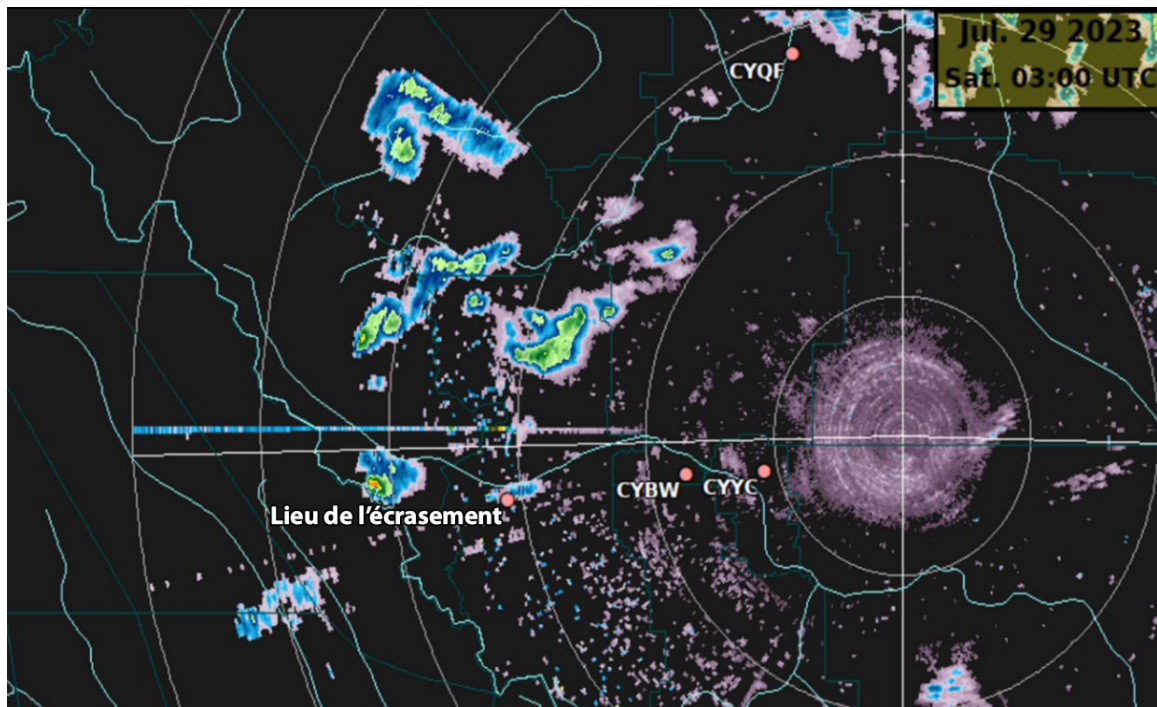
Les images radar météorologiques de la zone au moment de l'événement indiquaient aussi la présence d'une cellule de précipitation se déplaçant dans la zone du lieu de l'accident entre 20 h 50 et 21 h 10 (figure 3). Les échos radar de légères averses de pluie tombant dans cette masse d'air près de l'heure de l'accident auraient ajouté de l'humidité à la basse atmosphère, augmentant l'humidité et permettant aux nuages de descendre plus bas vers le sol.

Figure 3. Image radar météorologique de la zone de l'événement à 21 h (Source : Environnement et Changement climatique Canada, Service météorologique du Canada, Direction des Services de prévision, *Meteorological Assessment July 28, 2023, Kananaskis Village, Alberta* (8 novembre 2023), p. 18; traduction par le BST)

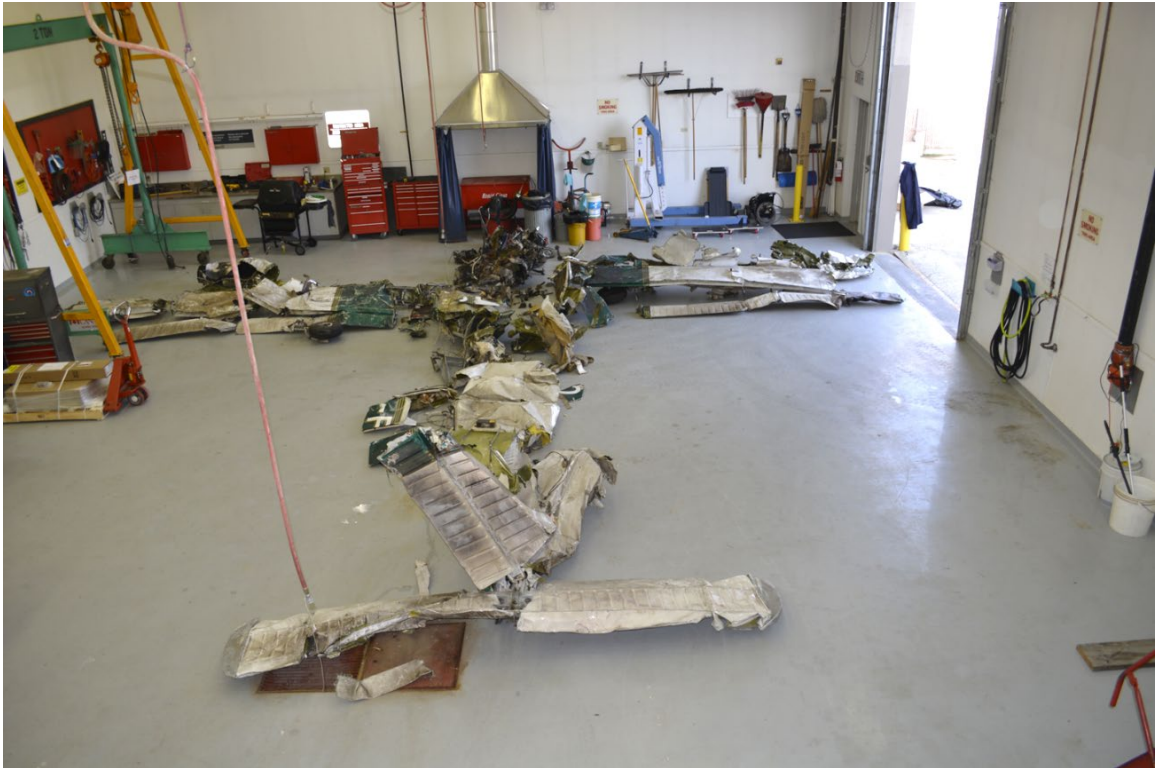
L'épave a été récupérée et transportée au bureau régional du BST à Edmonton (Alberta). Un examen détaillé de l'épave a été réalisé dans la mesure du possible, compte tenu des dommages. Aucune anomalie n'a été relevée. L'épave a été reconstituée et tous les composants majeurs de l'aéronef ont été retrouvés. Les volets et le train d'atterrissage étaient en position rentrée, ce qui est cohérent avec un aéronef en configuration de croisière.

Figure 4. Disposition de l'épave de l'aéronef au bureau régional du BST à Edmonton (Alberta) (Source : BST)

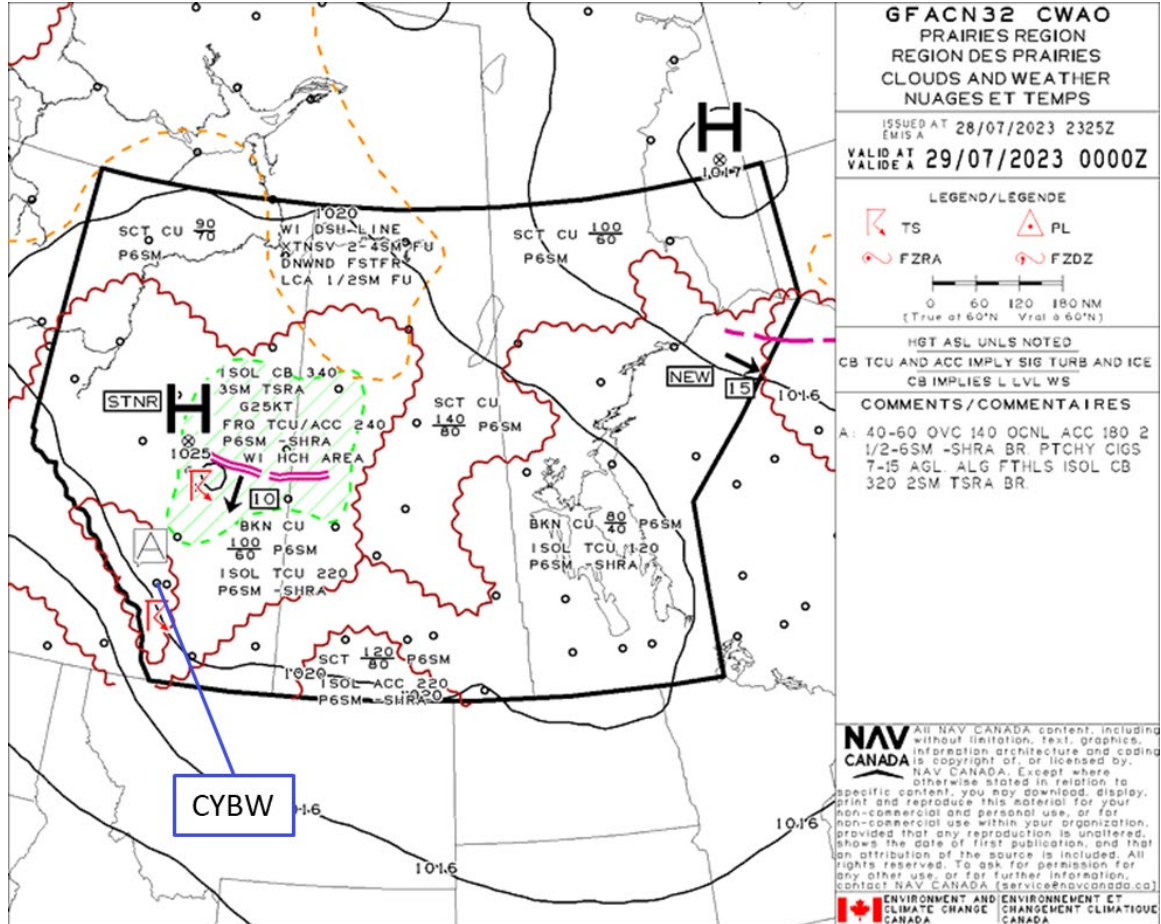
La prévision de zone graphique (GFA) valide au moment de l'événement à l'étude pour la partie de la route de vol prévue de CYBW, situé à l'ouest de Calgary, jusqu'à la frontière de la Colombie-Britannique (annexe A, figure A1) indiquait les conditions météorologiques suivantes :

Figure A1. Carte Nuages et temps pour la région des Prairies, valide à 18 h, heure avancée des Rocheuses

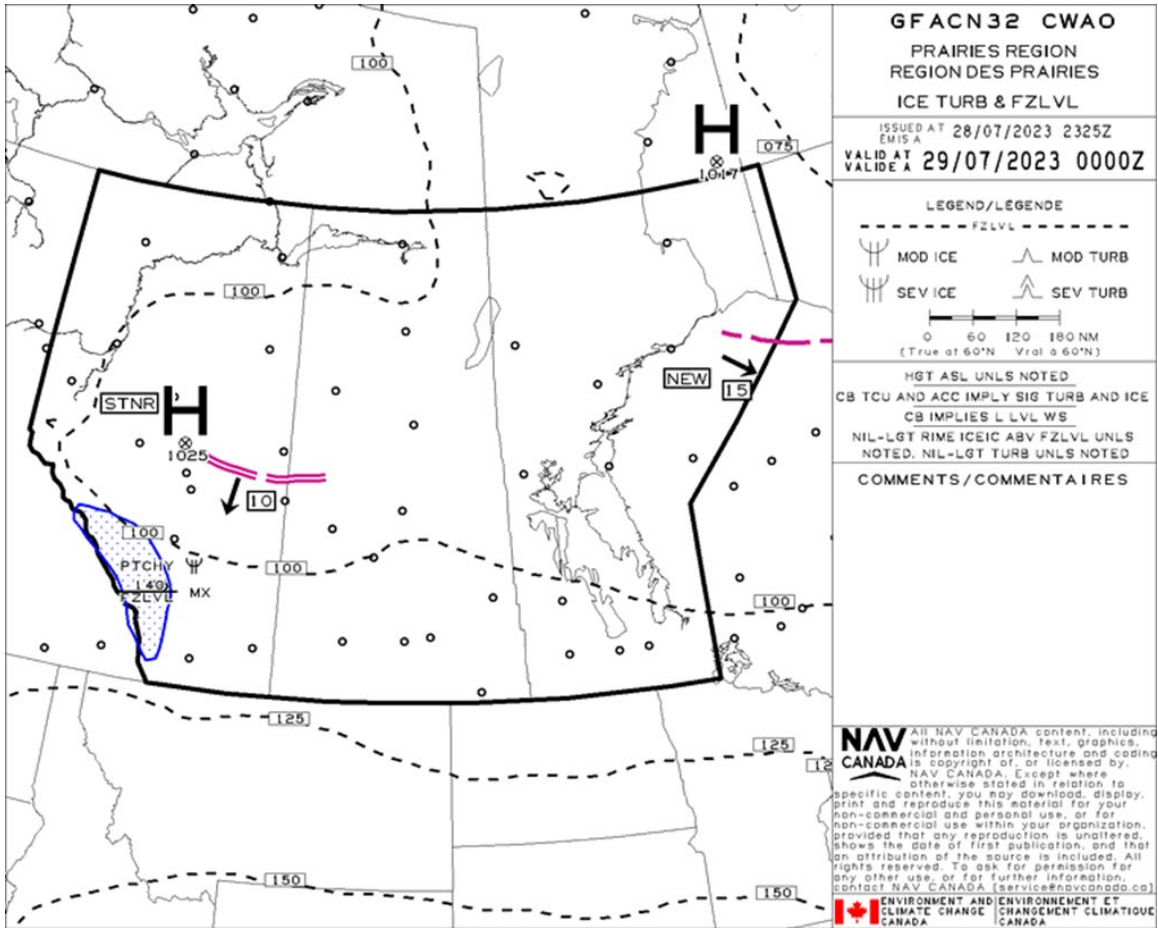
Figure A2. Carte Givrage, turbulence et niveau de congélation pour la région des Prairies, valide à 18 h, heure avancée des Rocheuses

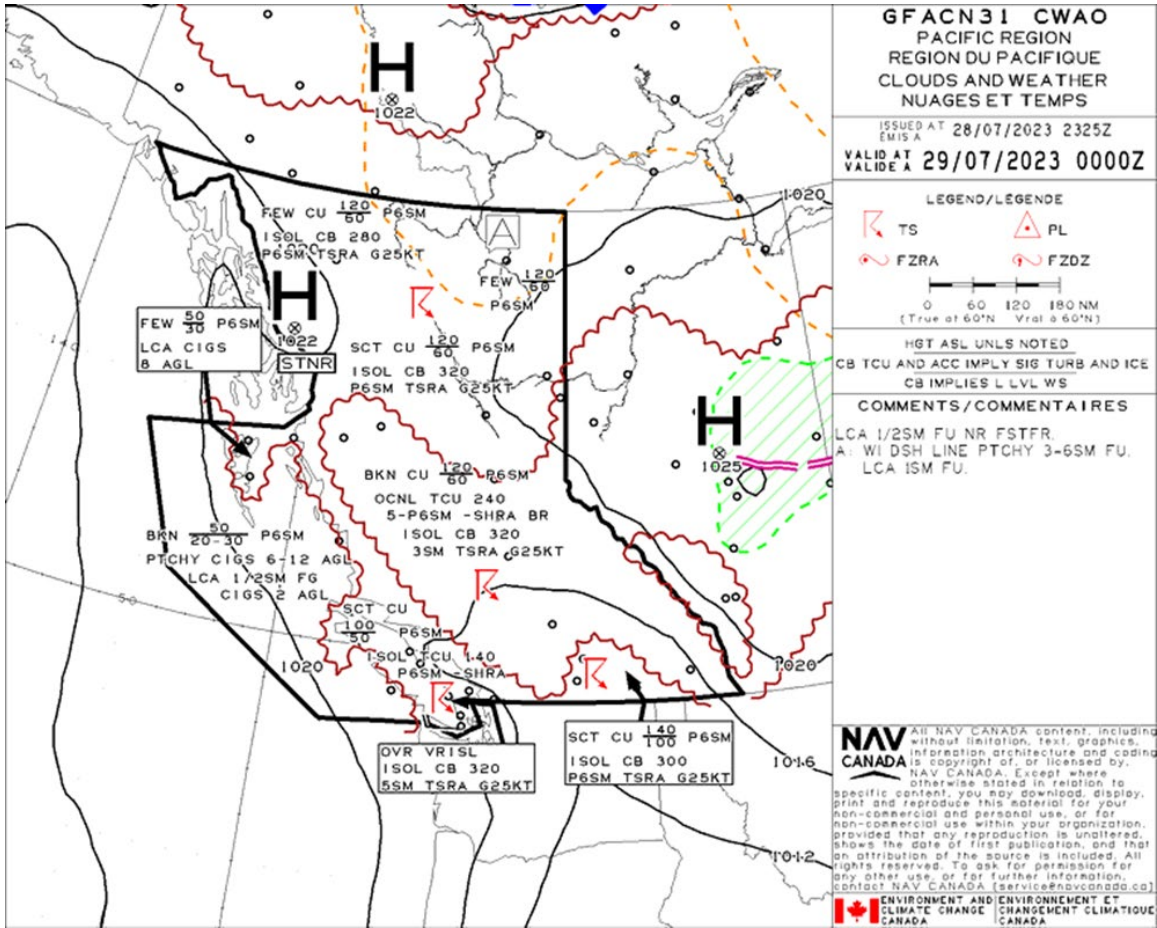
La GFA pour l'intérieur de la Colombie-Britannique le long de la route de vol prévue et valide au moment de l'événement (annexe A, figure A3) indiquait les conditions météorologiques prévues suivantes pour cette zone :

Figure A3. Carte Nuages et temps pour la région du Pacifique, valide à 17 h, heure avancée du Pacifique (18 h, heure avancée des Rocheuses)
