RAPPORT D'ENQUÊTE SUR LA SÉCURITÉ DU TRANSPORT AÉRIEN A2300155

SORTIE DE PISTE

Thunder Airlines Limited
Mitsubishi MU-2B-60, C-GYUA
Aérodrome de Wawa (CYXZ) (Ontario)
27 novembre 2023

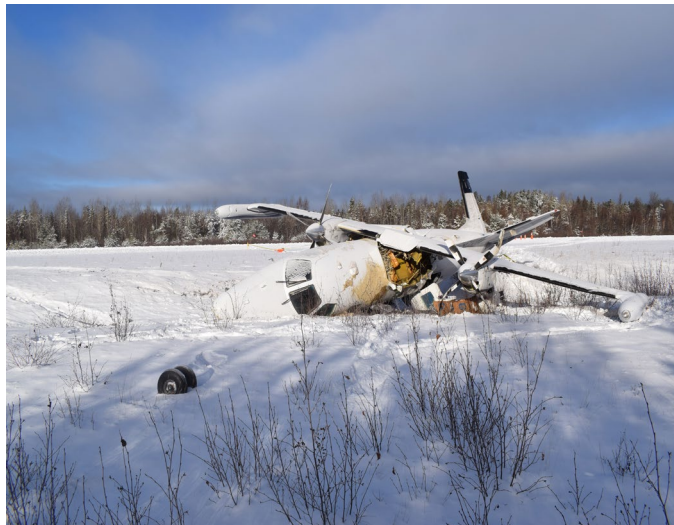
Figure 1. Lieu de l'accident (Source : BST)

Pendant l'impact avec le fossé de drainage, la roue avant de l'aéronef a été arrachée et l'aéronef a basculé sur son côté gauche, faisant soulever l'aile monobloc. L'aile s'est détachée

du fuselage, se posant toutefois sur celui-ci (Figure 1).

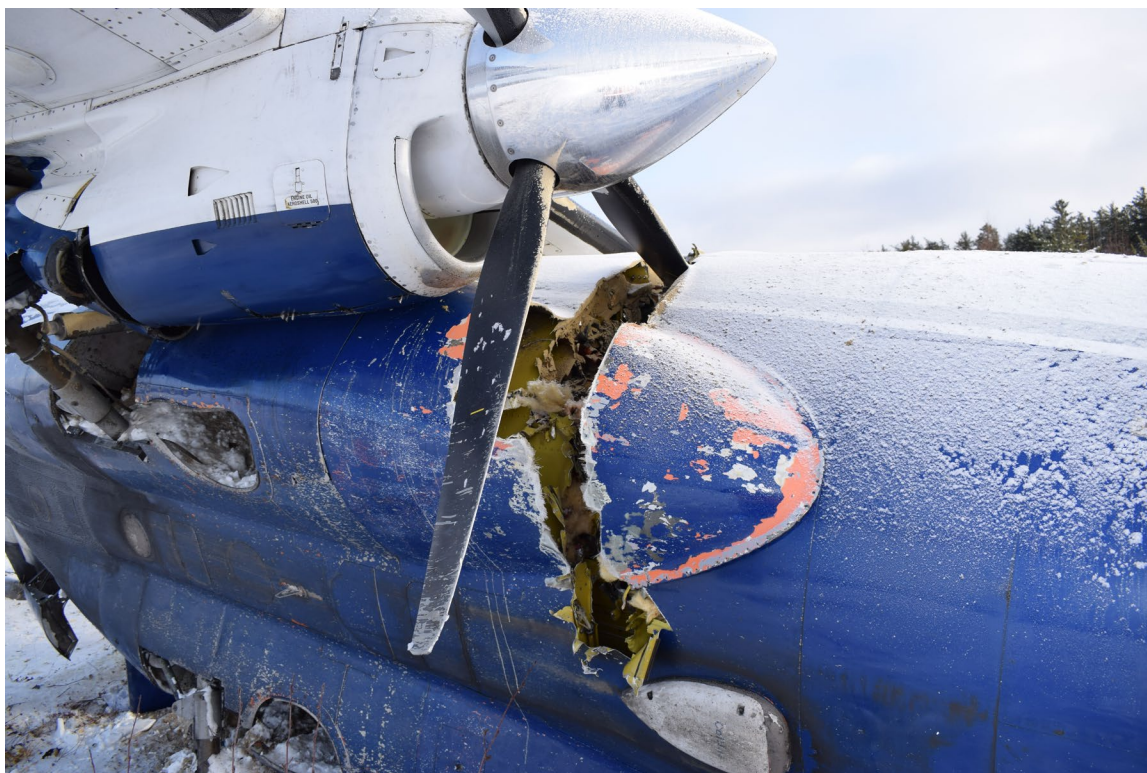
Figure 2. Dommages au fuselage (Source : BST)

La sortie de secours située sur le côté droit du fuselage a été endommagée et bloquée par l'aile. Les extrémités extérieures des pales de l'hélice du moteur droit ont pénétré dans le fuselage sur une distance d'environ 18 pouces, creusant une large brèche dans le fuselage (Figure 2).
