# RAPPORT D'ENQUÊTE SUR LA SÉCURITÉ DU TRANSPORT AÉRIEN A24P0016

## SORTIE EN BOUT DE PISTE

Summit Air Ltd.  
British Aerospace Avro 146 Series RJ100, C-FRJY  
Aéroport de Prince Rupert (CYPR) (Colombie-Britannique)  
7 février 2024

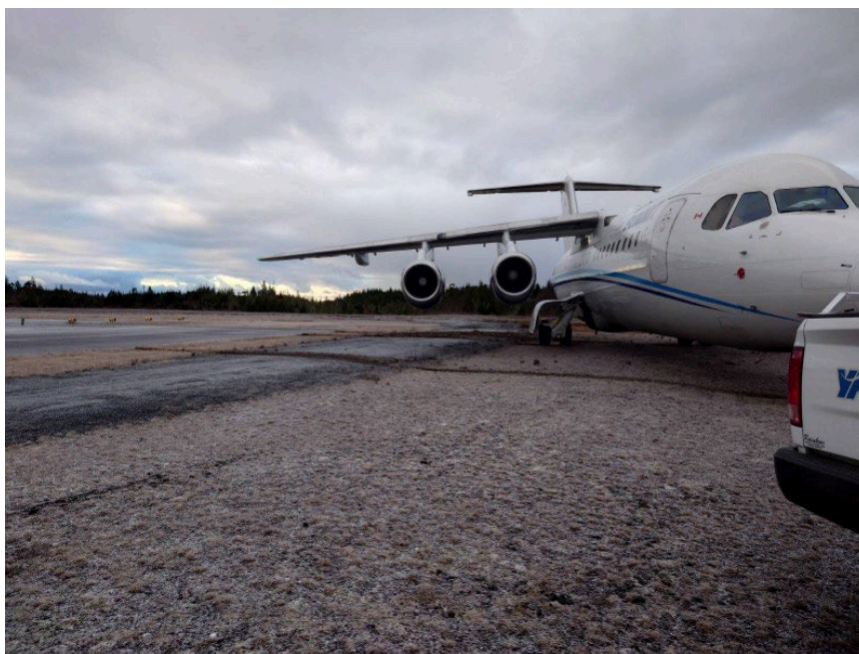
Les déporteurs d'aile se sont déployés automatiquement au toucher des roues, et les membres de l'équipage de conduite ont alors serré les freins; toutefois, ils n'ont ressenti aucune décélération à la suite du serrage des freins. L'équipage de conduite avait la possibilité d'utiliser l'un ou l'autre de 2 circuits hydrauliques indépendants pour le freinage et est donc passé au 2<sup>e</sup> circuit hydraulique, sans incidence sur l'efficacité du freinage. Alors que l'aéronef commençait à perdre de la vitesse et s'approchait de l'extrémité de la piste sans que le serrage des freins utilisant l'un ou l'autre des circuits hydrauliques entraîne de décélération appréciable, l'équipage de conduite a actionné le circuit de freinage de secours dans une dernière tentative de ralentir l'aéronef. L'équipage de conduite a également amorcé l'arrêt des moteurs n° 1 et n° 4 dans le but de réduire la poussée. Alors que l'aéronef s'approchait de l'extrémité de la piste, le commandant de bord a tenté de le diriger à l'aide de la commande d'orientation de la roue du train avant. L'aéronef s'est mis à glisser latéralement, puis a heurté 2 feux d'extrémité de piste et a glissé au-delà de l'extrémité de la piste sur environ 30 m (figure 1).

**Figure 1. Position finale de l'aéronef à l'étude après la sortie en bout de piste, 30 m au-delà de l'extrémité de la piste (Source : tierce partie, avec permission)**

Un des pilotes est sorti de l'aéronef pour évaluer les dommages, constatant visuellement des pneus éraflés et 2 feux d'extrémité de piste endommagés. Il a également remarqué, pendant son inspection extérieure de l'aéronef, que la piste était recouverte d'une légère couche de glace et qu'elle était très glissante.

Après l'événement à l'étude, une évaluation du RSC a été effectuée, et un compte rendu a été publié à 8 h 55, environ 1 heure après l'événement. Le compte rendu indiquait que les mesures du coefficient canadien de frottement sur piste<sup>6</sup> pour les 3 tiers de la piste 31 à une température de  $-1$  °C étaient de 0,19, de 0,23 et de 0,21. Ces petites valeurs représentent de faibles coefficients de frottement de freinage. En revanche, les valeurs d'environ 0,8 et plus correspondent aux coefficients de freinage associés aux pistes sèches.

En mars 2024, Summit Air Ltd. a publié 3 modifications à son document de procédures intitulé *Summit Air Standard Operating Procedures Avro-RJ* et 1 modification à son manuel intitulé *Summit Air Flight Dispatch Manual*. Deux de ces modifications concernent expressément la coordination qui est nécessaire entre le commandant de bord et le personnel de régulation lorsque l'état de la piste est une préoccupation, notamment lorsque les comptes rendus de piste<sup>8</sup> ne sont pas disponibles.

Selon 3 des modifications, lorsque la température ambiante est inférieure à 5 °C, un aéronef peut être régulé, mais il ne peut entamer l'approche et l'atterrissage que si l'équipage de conduite dispose d'un compte rendu de piste<sup>9,10,11</sup>. Ces 3 modifications expliquent également que si le compte rendu est expiré, l'équipage de conduite doit consulter les conditions météorologiques passées pour vérifier s'il y a eu des précipitations, des vents violents qui pourraient créer des congères importantes, de même que des températures qui chutent pour passer de plus de 0 °C à moins de 0 °C, ce qui pourrait permettre la formation de glace ou de givre sur la surface de la piste<sup>12,13,14</sup>.
