# RAPPORT D'ENQUÊTE SUR LA SÉCURITÉ DU TRANSPORT MARITIME M21C0265

## CHAVIREMENT

Bateau de sauvetage *1864*

17 octobre 2021

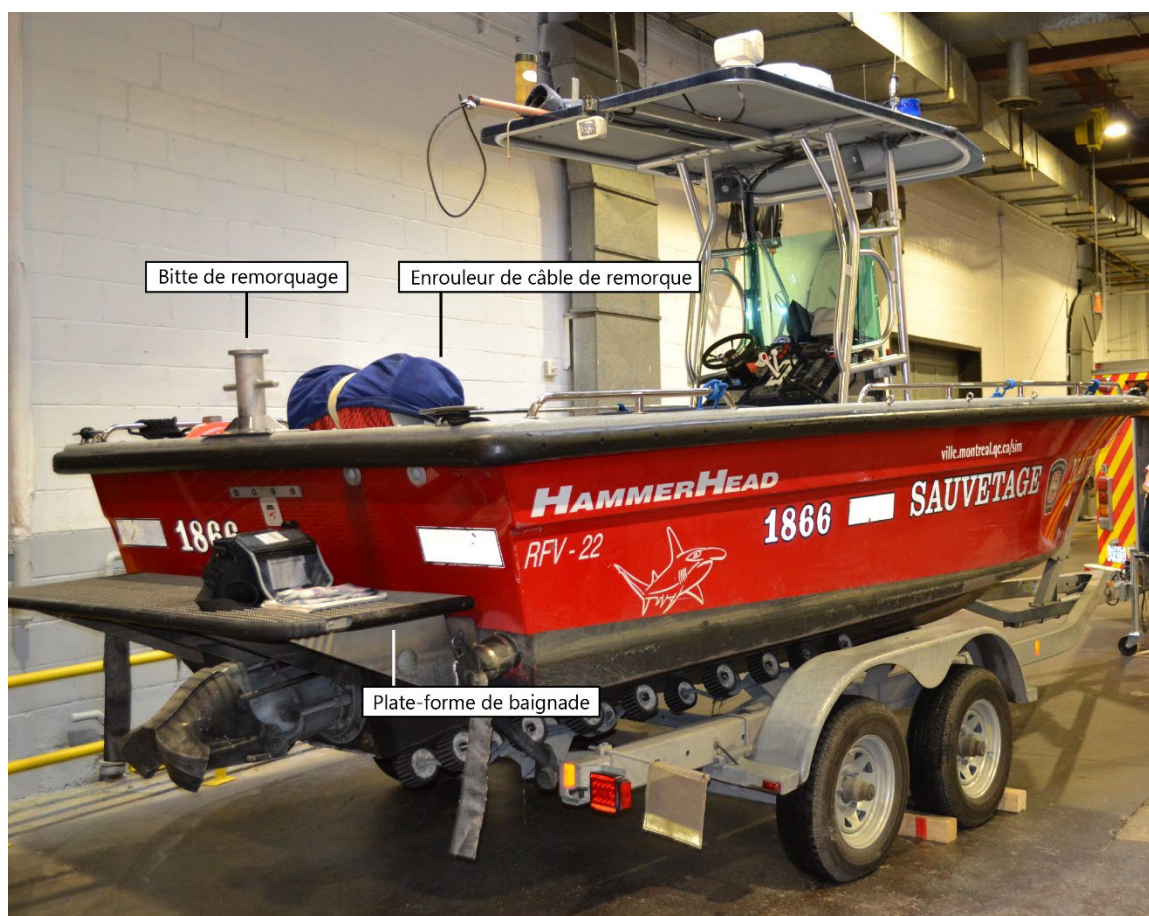
Le moteur en-bord était protégé par un tambour et la propulsion se faisait par réaction (hydrojet). À l'arrière du tambour se trouvait un enrouleur de câble de remorque et une bitte de remorquage (figure 1).

Figure 1. HammerHead RFV-22 (bateau jumeau du bateau à l'étude), avec des étiquettes pour l'enrouleur de câble de remorque, la bitte de remorquage et la plate-forme de baignade (Source : BST)

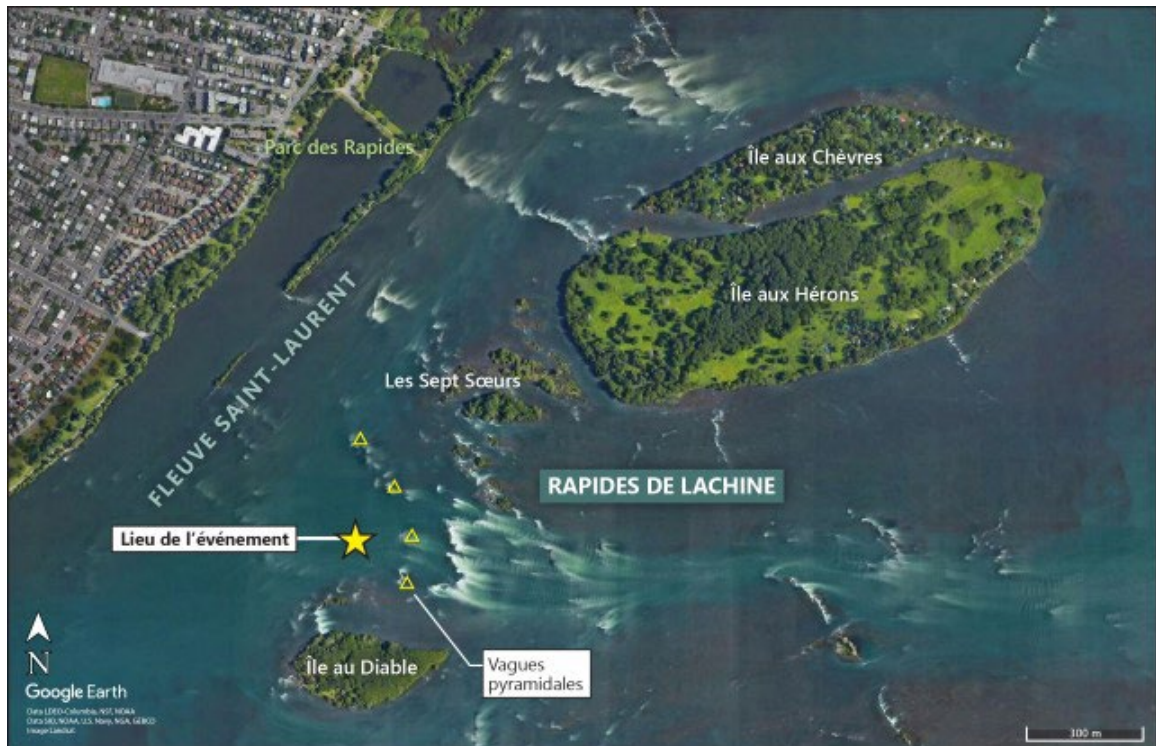
lumière de détresse de son VFI. De sa position sur la coque, la vigie 2 a essayé sans succès d'apercevoir la vigie 1. Il a ensuite envoyé un MAYDAY sur sa radio personnelle. Pendant ce temps, le bateau de sauvetage 1864 continuait à descendre les rapides; la vigie 2 est tombé à l'eau de nouveau et ne pouvait plus donner d'information avec la radio. Une fois à l'eau, la vigie 2 a allumé la lumière de détresse de son VFI et a dérivé en s'éloignant du bateau de sauvetage 1864. Les pompiers et le bateau de sauvetage 1864 ont continué à descendre dans les rapides (figure 5).

Figure 5. Carte indiquant le lieu de l'événement juste avant le chavirement et les vagues pyramidales des rapides de Lachine (Source : Google Earth, avec annotations du BST)

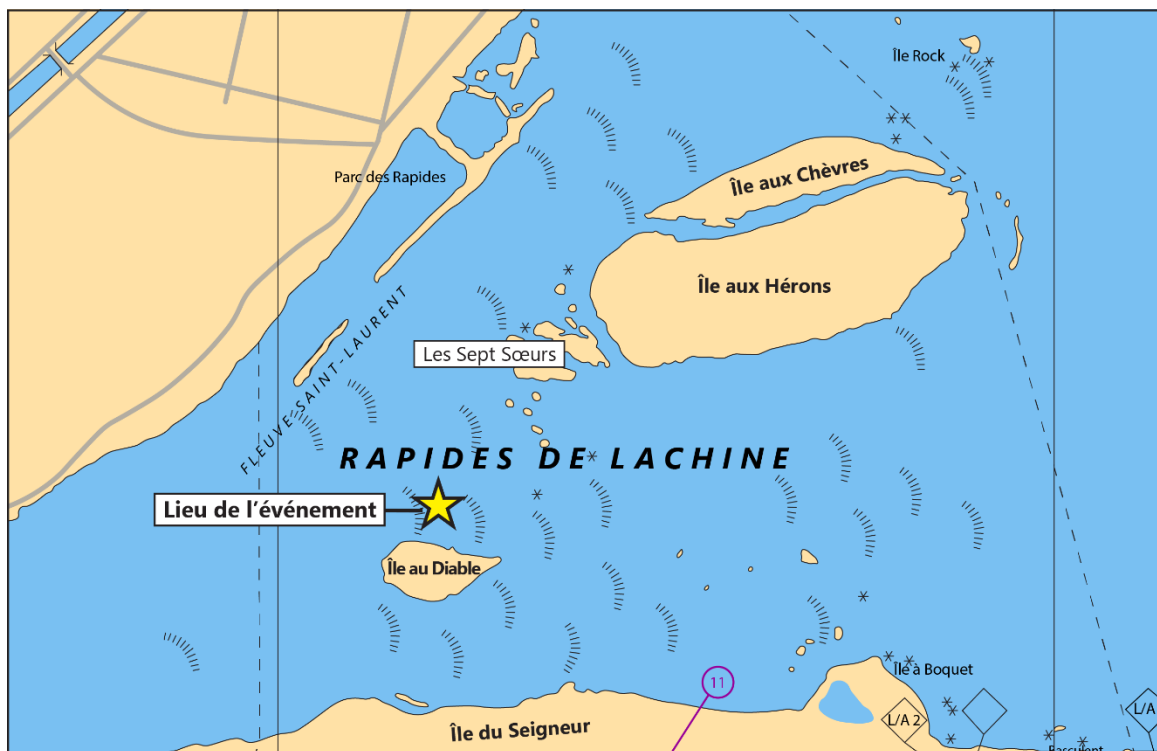
Sur les cartes marines du secteur, aucune profondeur des eaux n'est indiquée pour la section entre l'arrondissement de Lachine et le pont Victoria, et la section n'est pas balisée. Les rapides sont indiqués par des clapotis (figure 6).

Figure 6. Section des rapides de Lachine (Source : Carte no 1429 du Service hydrographique du Canada – Canal de la Rive Sud, avec annotations du BST)

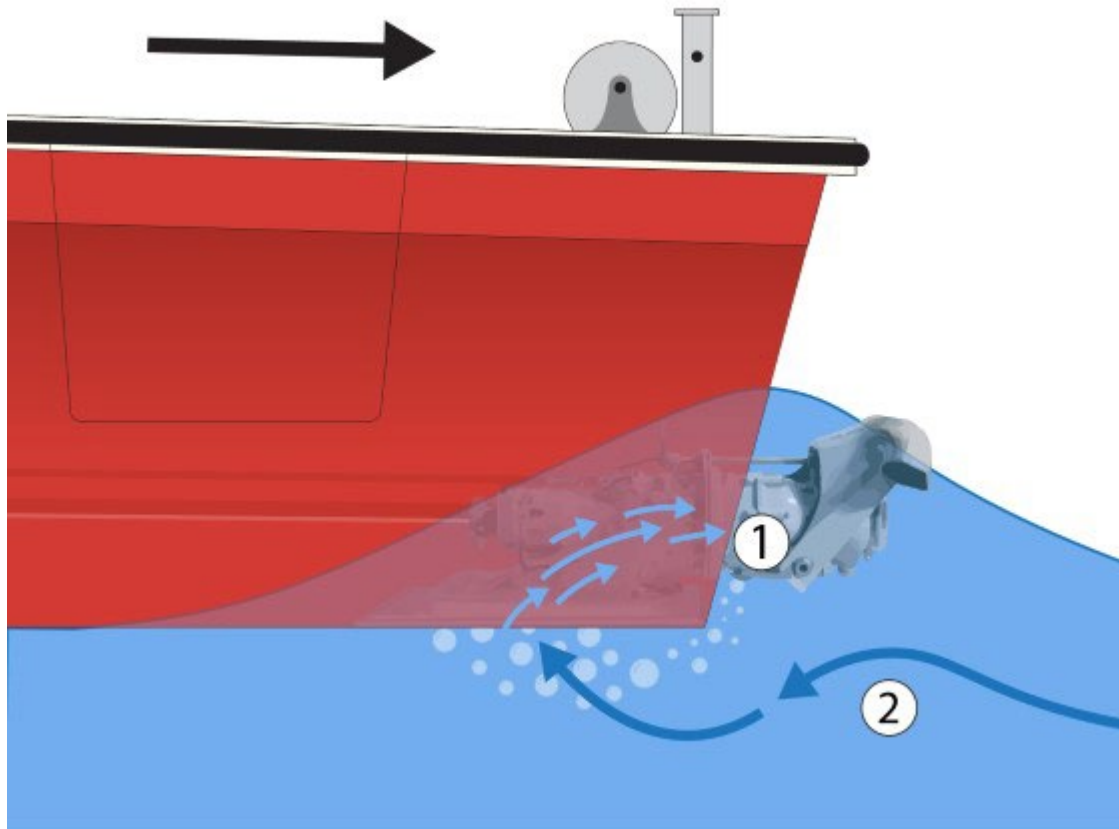
<sup>16</sup> La cavitation est la formation de bulles de vapeur à l'intérieur d'un liquide dans les zones de basse pression lorsque le liquide a été accéléré à des vitesses élevées, comme dans le fonctionnement des hélices marines.

Figure 7. Diagramme d'un bateau avec propulsion en marche arrière, montrant les gaz du système d'échappement (1) se mélangeant avec l'écoulement de l'eau (2) (Source : BST)

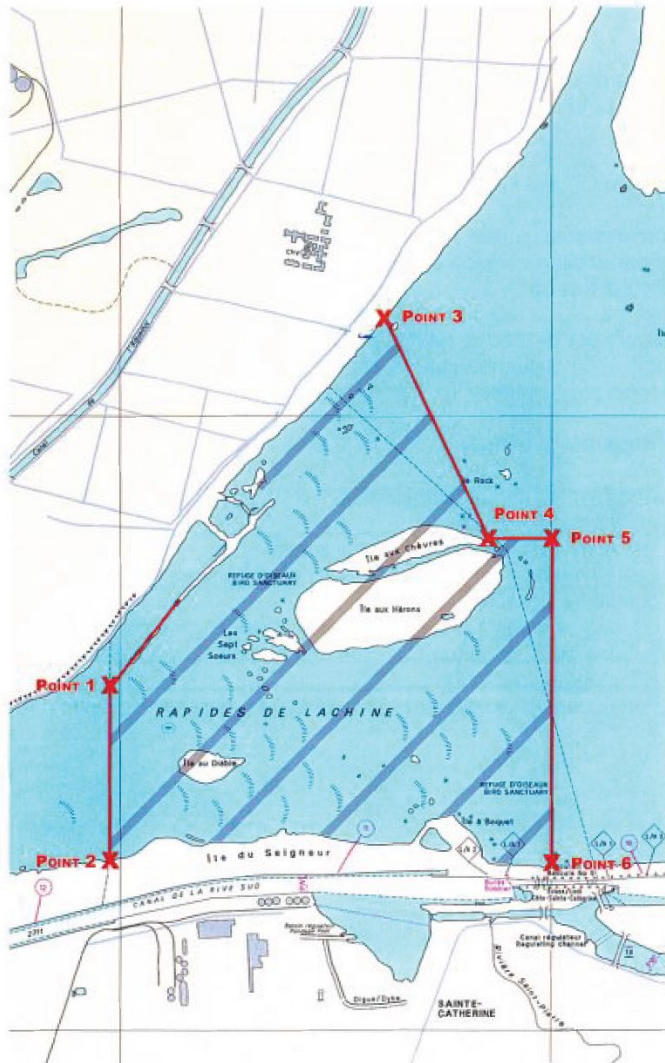
Figure 11. Schéma du zone d'exclusion nautique des rapides de Lachine (Source : Service de sécurité incendie de Montréal, Rapport chavirement de l'unité 1802 le 25 mars 2010 (février 2011))
