# RAPPORT D'ENQUÊTE SUR LA SÉCURITÉ DU TRANSPORT MARITIME M22C0231

## **COLLISION AVEC UN QUAI**

Traversier à passagers *Sam McBride*  
Toronto (Ontario)  
20 août 2022

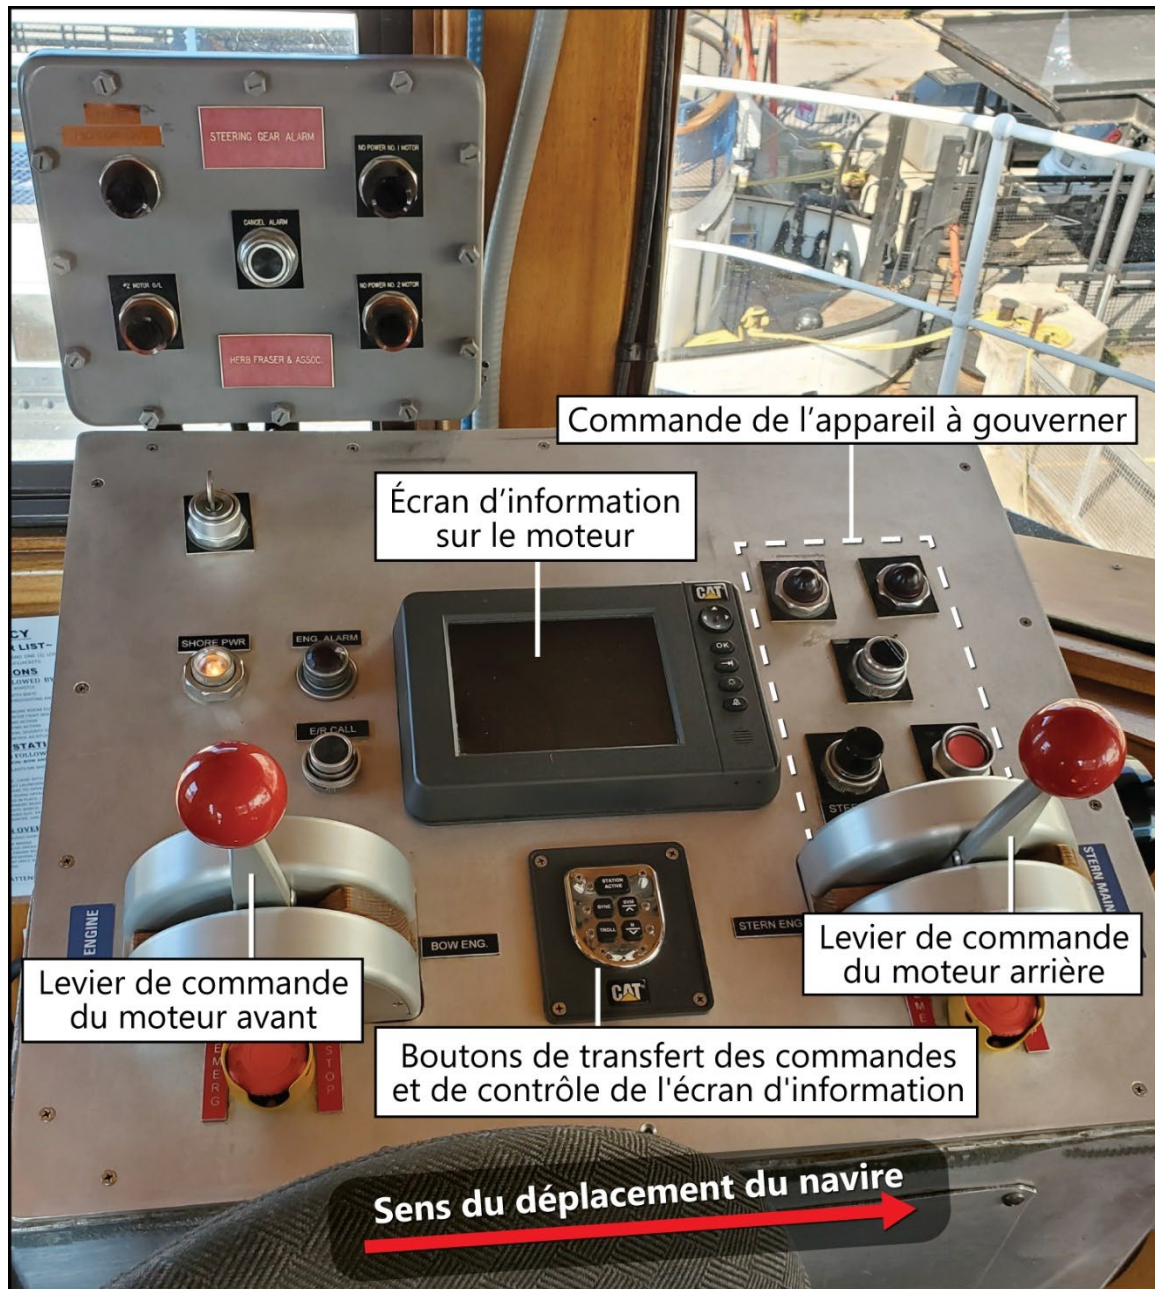
Figure 4. Console de commande des machines située dans la timonerie avant, du côté bâbord du poste de gouverne (Source : BST)

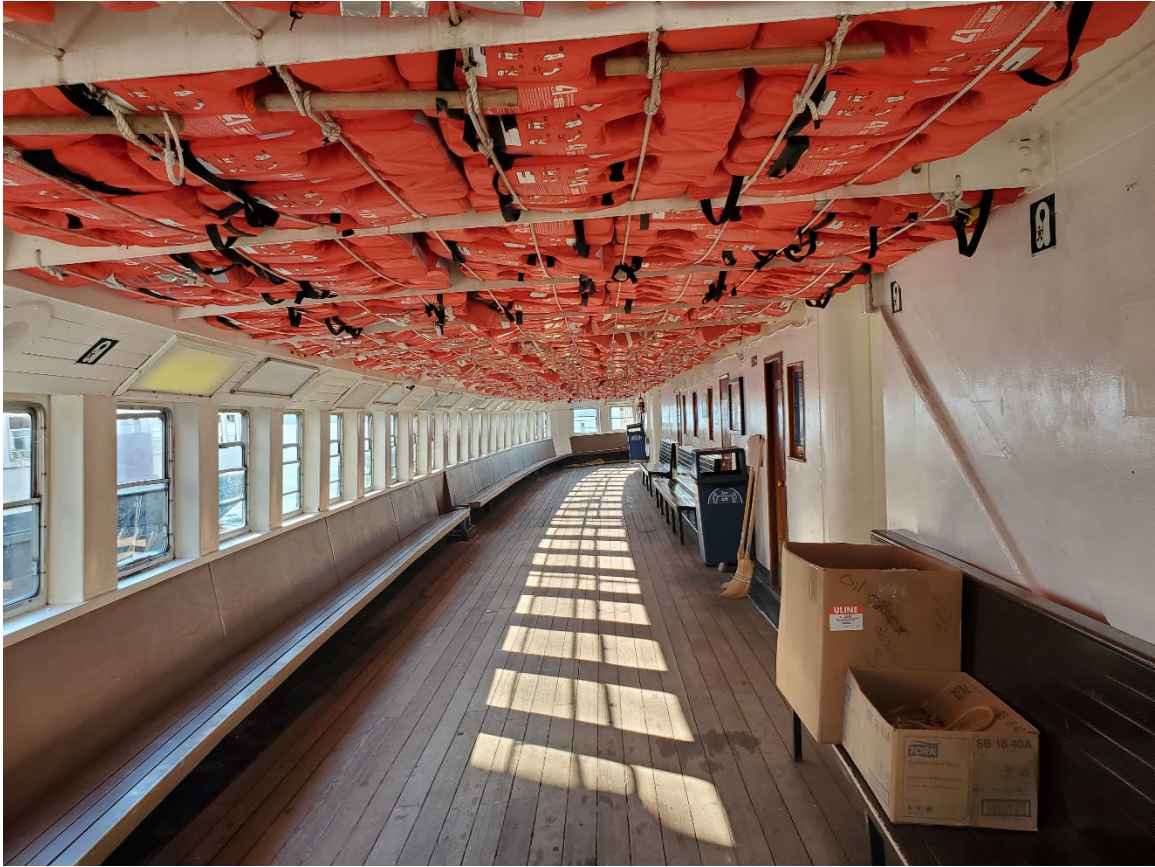
Figure 8. Rangement des gilets de sauvetage au-dessus du pont principal (Source : BST)

Certains gilets de sauvetage étaient rangés d'une façon qui masquait les renseignements sur la taille, ce qui pouvait empêcher les passagers de choisir un gilet de sauvetage approprié. Même s'il y avait 1 panneau affiché par pont (figure 9), contenant des renseignements en anglais et en français sur la façon d'enfiler les gilets de sauvetage pour adultes, les renseignements n'étaient pas propres à l'un ou l'autre des 2 types de gilets de sauvetage à bord.
