RAPPORT D'ENQUÊTE SUR LA SÉCURITÉ DU TRANSPORT MARITIME M22A0332

PERSONNE À LA MER

Bateau-pilote *A.P.A. No. 18*

26 septembre 2022

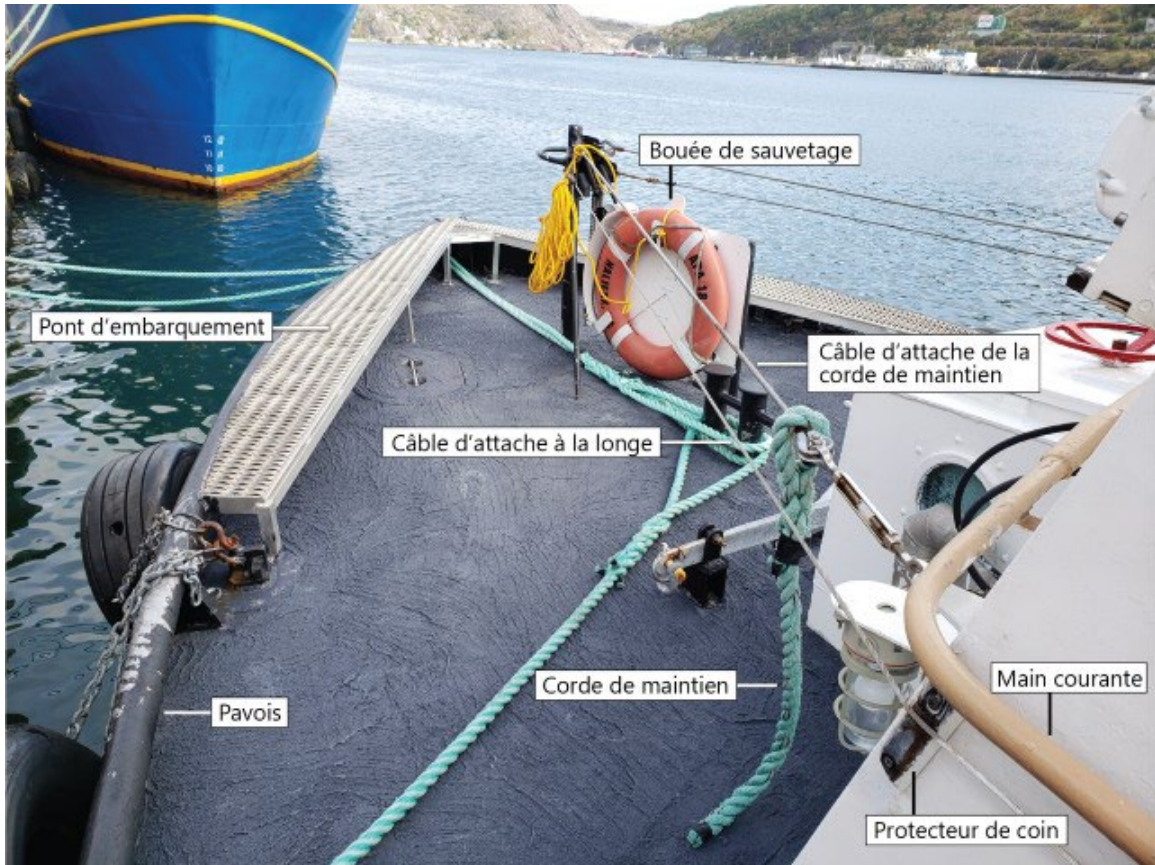
Au moment de l'événement, le bateau était équipé d'un système de câble et de longe; les membres d'équipage s'attachaient au câble au moyen d'une longe lorsqu'ils travaillaient sur le pont. Les câbles d'attache à la longe, distincts des câbles d'attache de la corde de maintien, étaient fixés à l'épontille de proue et longeaient chaque côté de la timonerie. Les câbles étaient appuyés contre des protecteurs en caoutchouc aux coins avant de la timonerie et longeaient les côtés de la timonerie près de la paroi; à certains endroits, moins de 0,63 cm les séparaient de la timonerie.

Figure 2. Vue de la proue de l'A.P.A. No. 18, y compris le pont d'embarquement du bateau, le câble fixé à l'épontille de proue, une corde de maintien et un protecteur en caoutchouc fixé au coin de la timonerie (Source : BST)

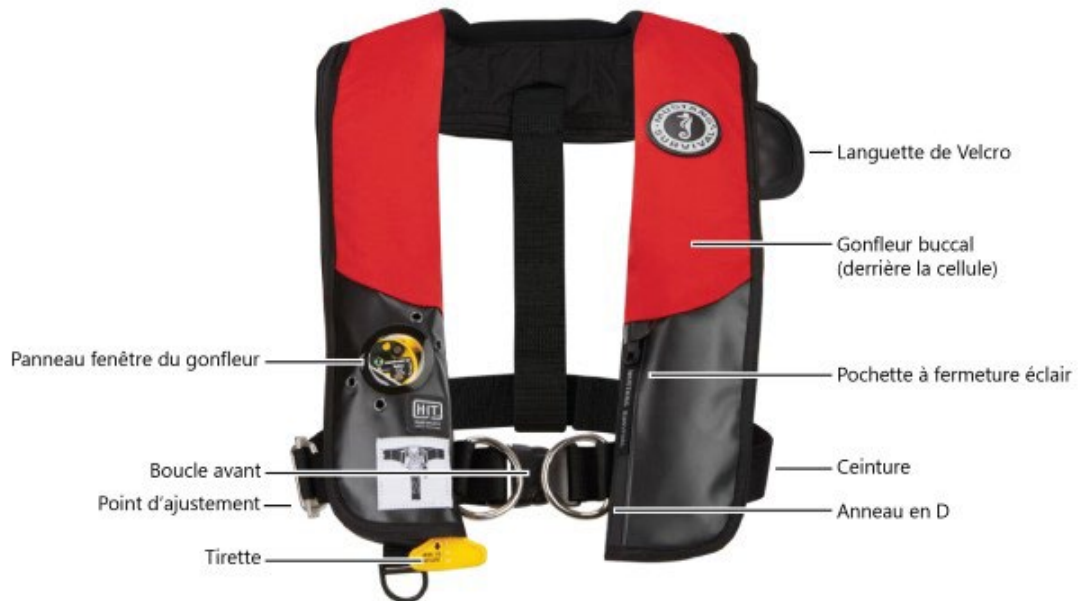
Figure 4. Modèle de vêtement de flottaison individuel porté dans l'événement à l'étude (Source : Mustang Survival Corp.; traduction par le BST)

Le VFI à l'étude (figure 4) était de type collier gonflable, rouge à l'extérieur et jaune lorsqu'il était gonflé. Il était muni de 2 anneaux en D robustes pour les longes et d'un dispositif de localisation de personne à la mer⁵². Le VFI était conçu pour être utilisé dans un environnement extracôtier et avait une flottabilité de 38 livres lorsqu'il était gonflé. Il était conçu pour être gonflé à l'aide d'un système en 2 parties : un capuchon et un corps de gonfleur. Lorsque l'ensemble complet était installé, le corps du gonfleur avec la cartouche de CO₂ attachée était conçu pour s'insérer dans la vessie du VFI, le capuchon se trouvant à l'extérieur et étant visible par une fenêtre d'inspection.

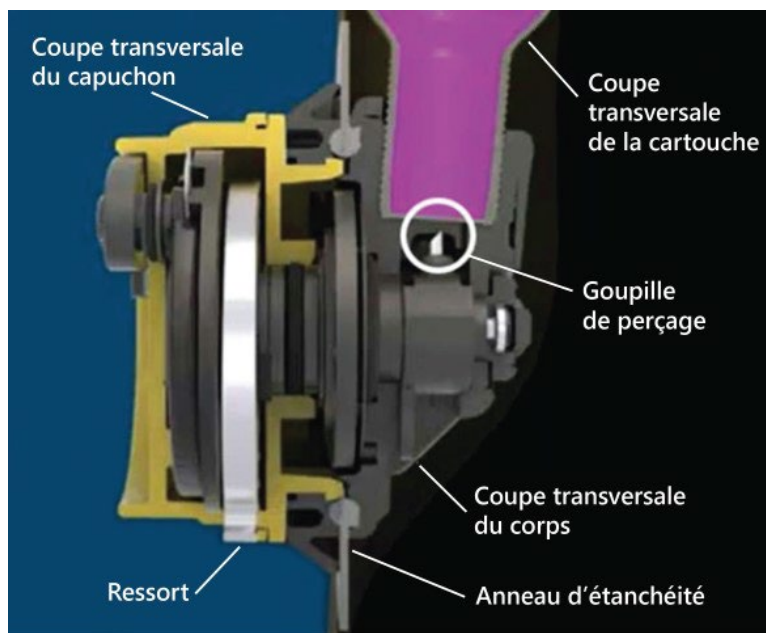
Pour que le VFI gonflable de l'événement à l'étude fonctionne et que la vessie reste gonflée une fois remplie, le capuchon et le corps doivent être solidement accouplés, faisant en sorte qu'un anneau de silicone souple soit intercalé dans la paroi de la vessie, servant de joint d'étanchéité. Cet accouplement rend la vessie étanche au gaz. Si cet accouplement ne se produit pas correctement, la vessie ne retiendra pas le CO₂ ou l'air, et le VFI ne se gonflera pas.

Figure 5. Coupe transversale de l'ensemble du capuchon et du corps du gonfleur, où la cartouche de CO₂ est fixée au corps du gonfleur (Source : BST)

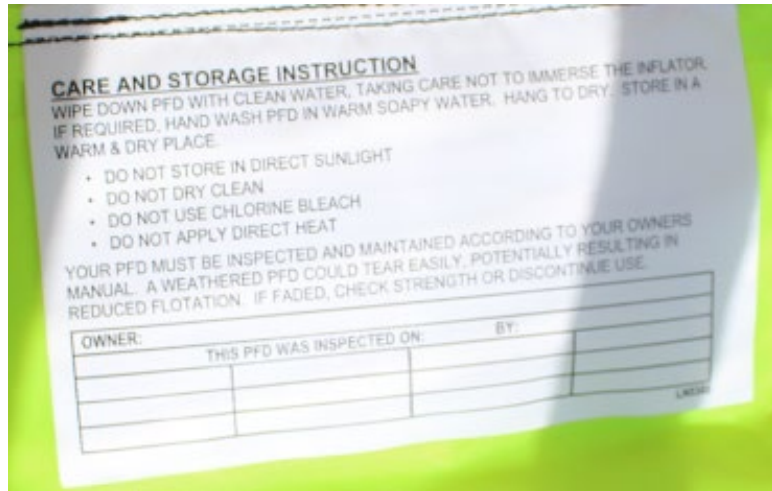
Les capitaines des bateaux-pilotes ont une liste de contrôle de sécurité⁵⁴ à utiliser chaque fois qu'ils inspectent l'équipement de sécurité à bord de leurs bateaux. Cette liste de contrôle doit être exécutée à chaque relève de capitaine. L'inspection des VFI exige que les utilisateurs effectuent un essai de chaque dispositif de localisation de personne à la mer et de chaque feu stroboscopique à DEL, et qu'ils vérifient la propreté et l'état général de chaque VFI. Les VFI partagés à bord de l'*A.P.A. No. 18* ont été inspectés les 16 septembre 2022 et 25 septembre 2022, et les inspections ont été consignées dans la liste de contrôle de sécurité du bateau. Le registre d'inspection sur l'étiquette indiquant les instructions sur l'entretien et le rangement (figure 6) qui se trouve à l'intérieur du VFI de l'événement à l'étude était vierge⁵⁵.

Figure 6. Étiquette du VFI de l'événement à l'étude indiquant les instructions sur l'entretien et le rangement, montrant le registre d'inspection vierge (Source : BST)
