RAPPORT D'ENQUÊTE SUR LA SÉCURITÉ DU TRANSPORT MARITIME M23F0012

ACCIDENT D'AMARRAGE

Navire auxiliaire d'approvisionnement *Asterix*
Busan (République de Corée)
28 mai 2023

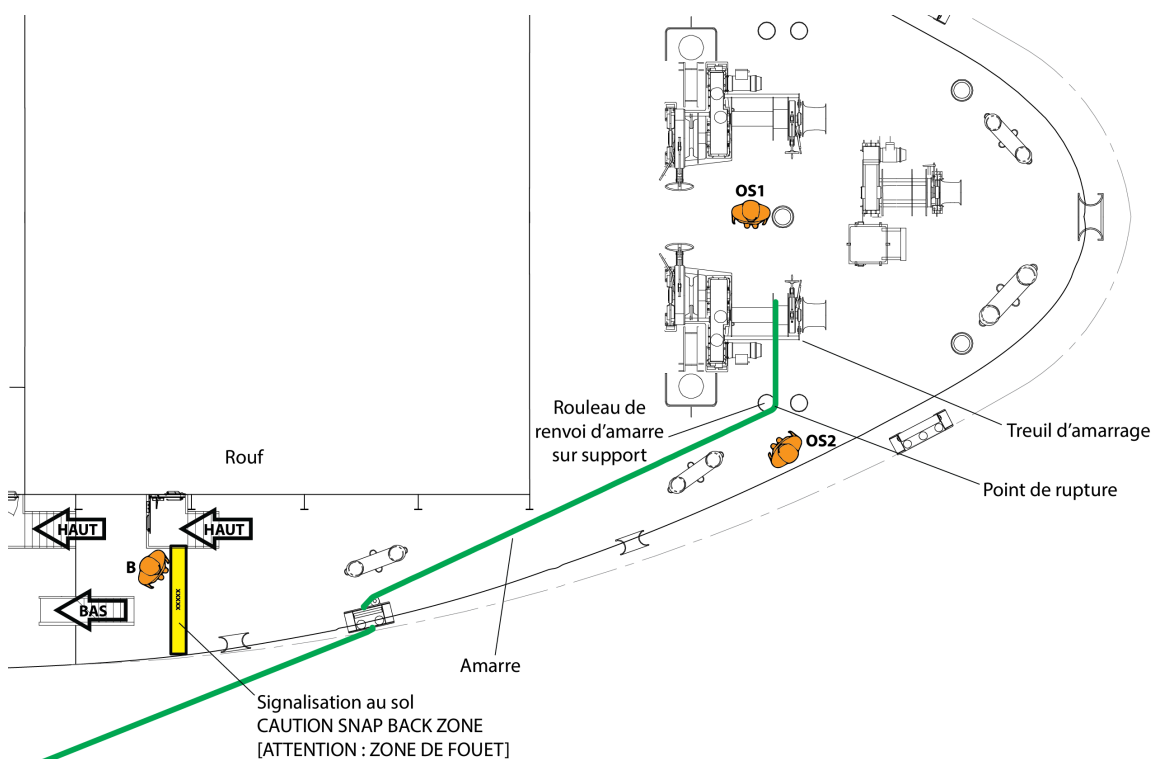
Les commandes des treuils d'amarrage avant du navire sont situées sur l'axe longitudinal, et le rouf avant du navire est situé juste derrière le treuil d'amarrage avant (figure 2). Les commandes et le rouf peuvent obstruer la vue de l'opérateur du treuil avant sur le côté du navire et sur le

chaumard de la garde montante. Pour remédier à cette situation, l'opérateur du treuil avant compte sur un autre matelot de pont pour lui relayer les signaux du maître d'équipage afin de tendre ou de détendre l'amarre selon les besoins.

L'opérateur du treuil filait l'amarre selon les instructions des autres membres de l'équipe d'amarrage avant pendant que le navire avançait. L'enquête n'a pas permis de déterminer si le treuil était arrêté lorsque l'amarre s'est séparée.

Figure 2. Illustration du poste d'amarrage avant de l'*Asterix*, montrant les positions de l'amarre, de l'opérateur du treuil (OS1), du matelot de pont (OS2) et du maître d'équipage (B), ainsi que l'emplacement du point de rupture au niveau du rouleau de renvoi d'amarre sur support (Source : BST, d'après le dessin du navire, Arrangement mooring, document n° 370-00-433-001 [2018])
