Dommmages aux récoltes
par la bernache
dans la région de Yamaska

A la demande de J.A. St-Pierre et de Wm. T. Munro, je me suis rendu, le 13 juin 1972, sur la ferme de M. Urbain Bibeau à St-Michel d'Yamaska, pour constater la réalité de prétendus dommages aux récoltes causés ce printemps par les bernaches.

Domages aux récoltes

M. Urbain Bibeau - Yamaska

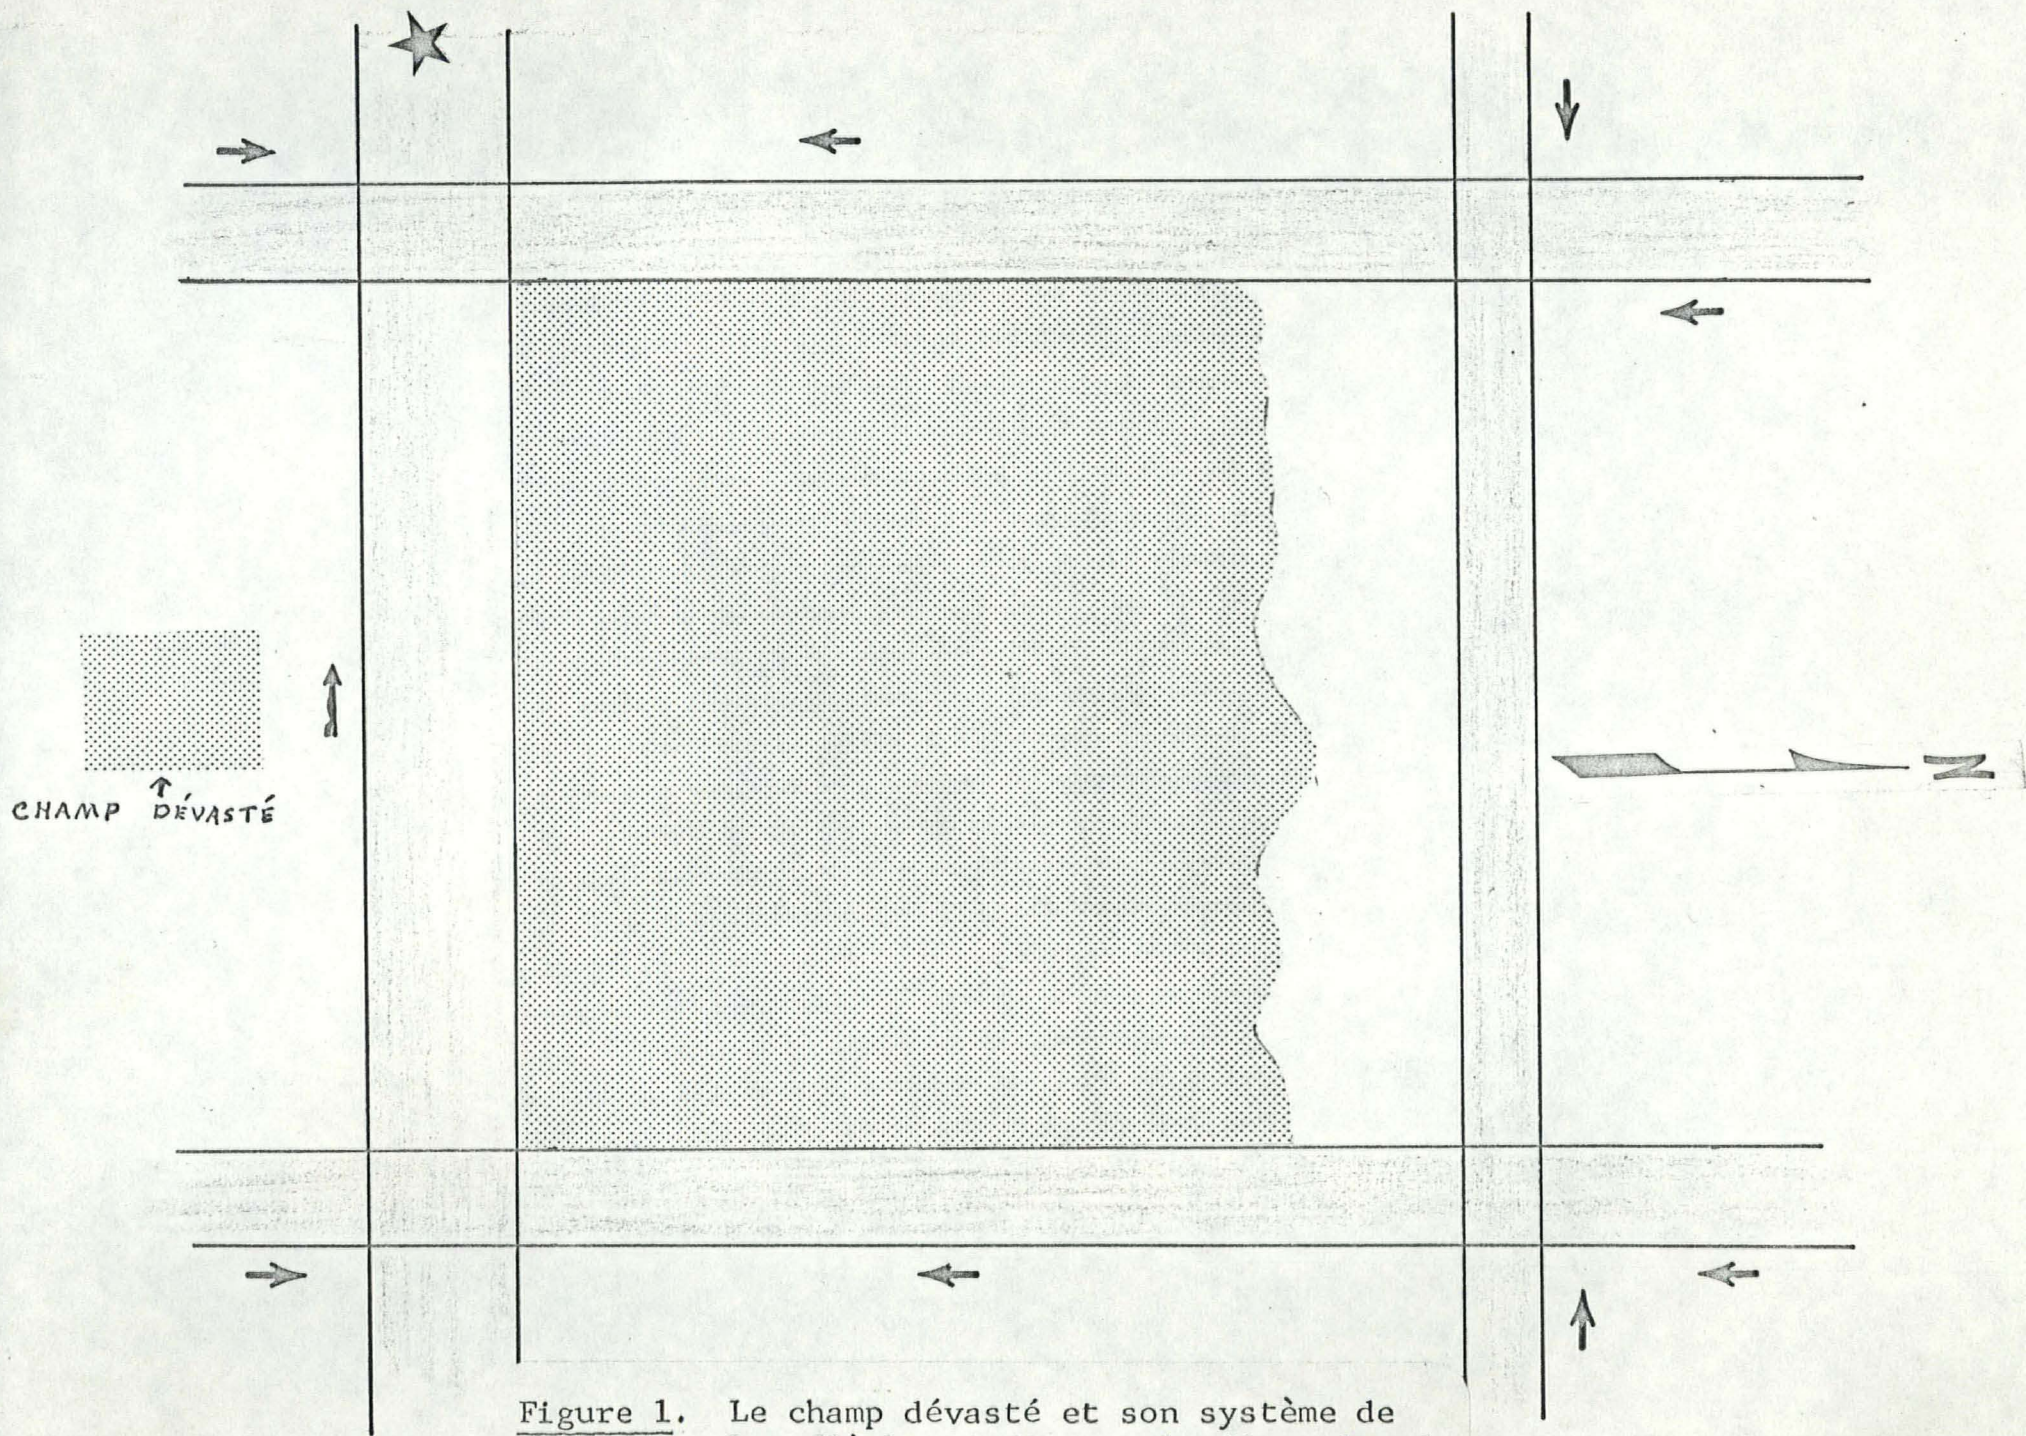
Le champ dévasté était rigoureusement circonscrit par les canaux de drainage habituels, sauf à sa partie nord où la ligne de démarcation avec la partie normale était irrégulière. Un examen sommaire a suffi pour découvrir que ce champ constituait la parcelle la plus basse des terres environnantes et qu'il servait de déversoir à celles-ci. Par ailleurs, le canal principal d'écoulement était bloqué, comme l'indiquent les flèches et le X de la figure.

Selon moi, l'eau en provenance des champs voisins s'écoule dans le champ dévasté et ne peut s'en échapper puisque le système de drainage est bloqué. Elle demeure donc sur place jusqu'à évaporation.

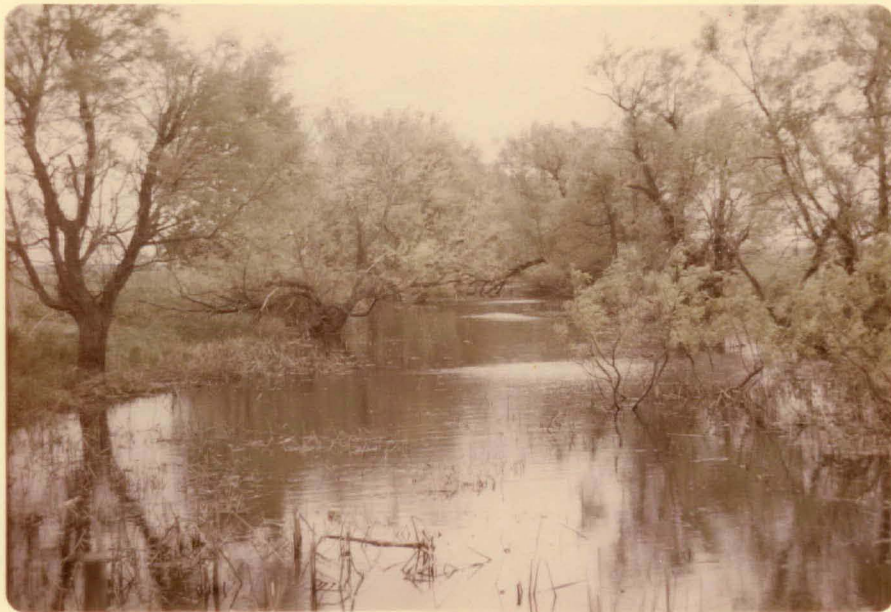
PLANCHE 1

Le niveau d'eau du lac St-Pierre était supérieur à la normale à la mi-juin, ce qui empêchait l'égouttement adéquat des terres environnantes. Normalement, le ruisseau illustré ci-haut n'est qu'un petit ruisseau, mais cette année on y retrouvait de 4 à 5 pieds d'eau.

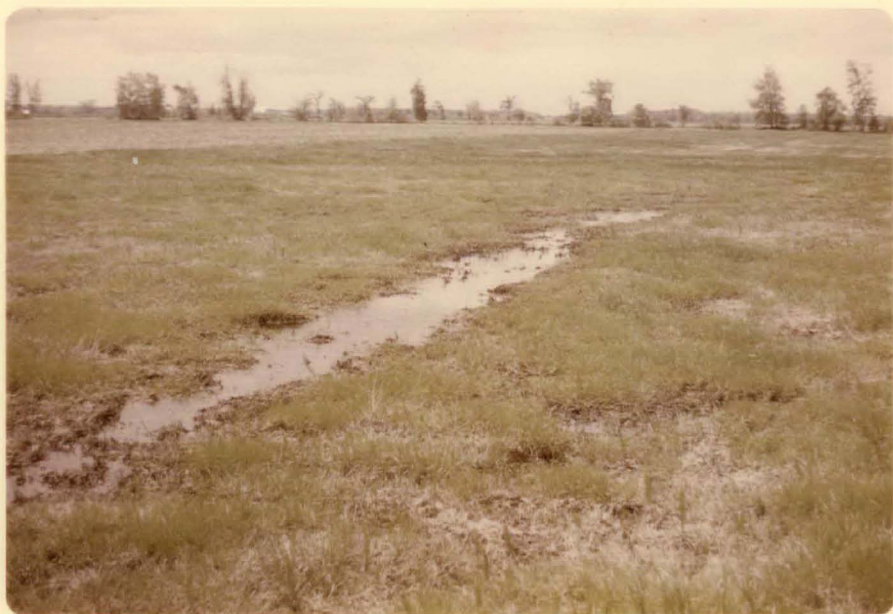
PLANCHE 2

Nous sommes toujours à la mi-juin.
L'eau de la fonte des neiges ou des grandes
crues est toujours sur le terrain, ce qui
rend certaines parties du terrain inacces-
sibles aux instruments aratoires.

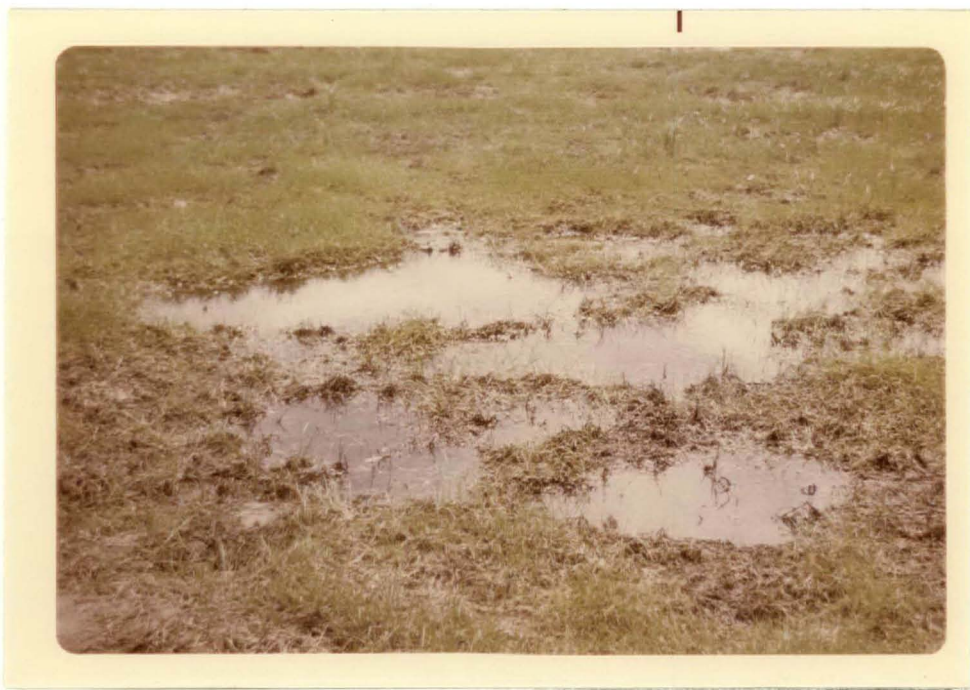
PLANCHE 3

Même situation que la planche précédente: le surplus d'eau demeure en surface. L'inefficacité du drainage est éloquente.

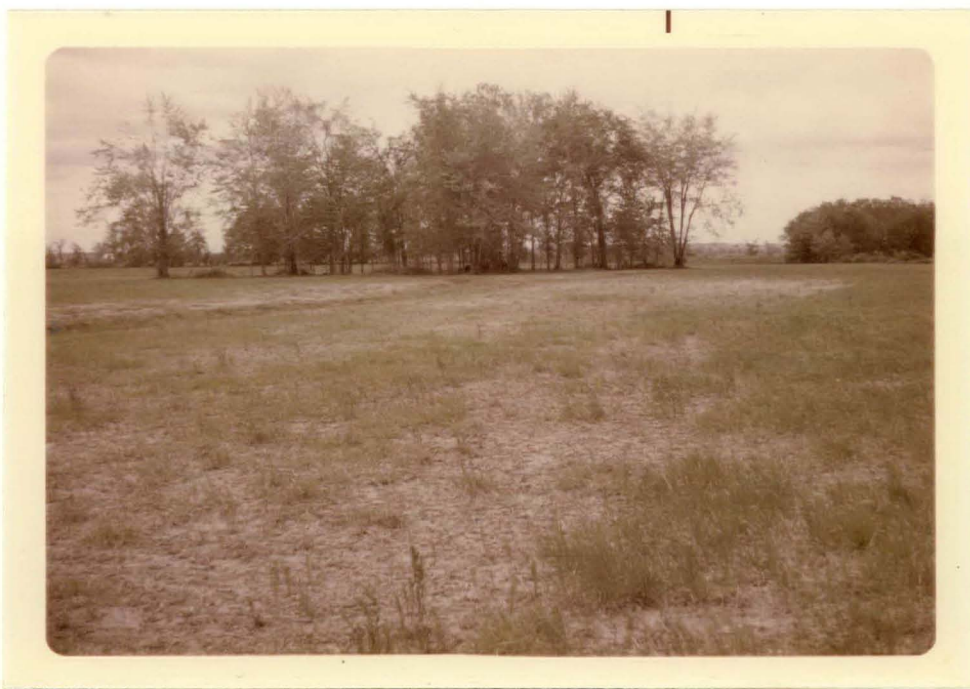
PLANCHE 4

La zone de transition entre la zone affectée et les champs normaux. Les canaux de drainage de surface sont presque totalement remplis.

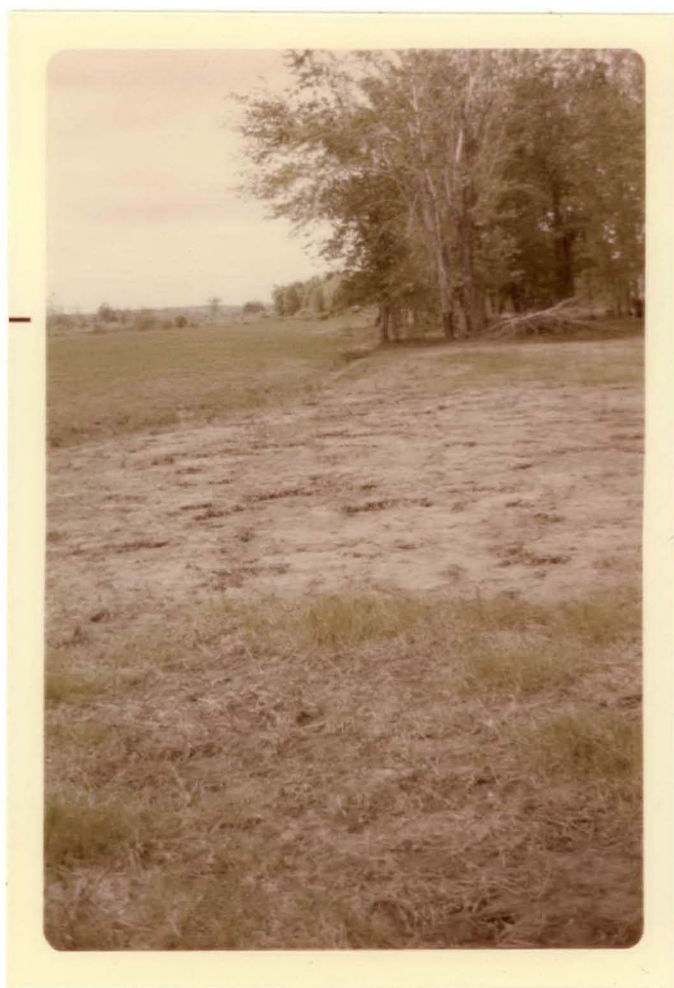
PLANCHE 5

Autre section de la zone de transition.

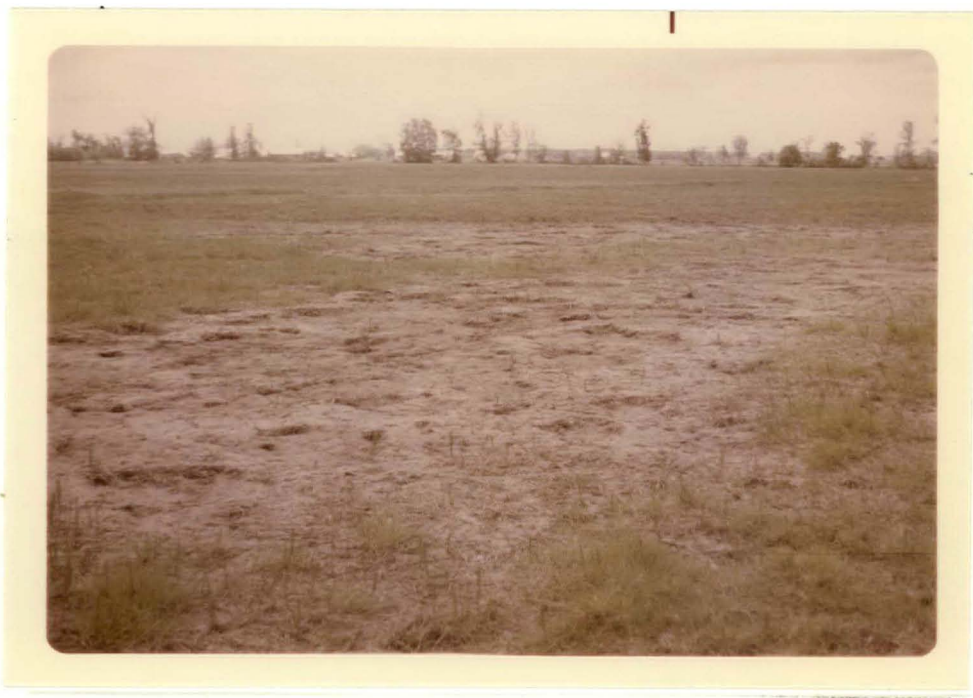
PLANCHE 6

Aux $2/3$ de la hauteur de la photo
(flèche) où le champ voisin est plus élevé,
on voit nettement la ligne de démarcation.

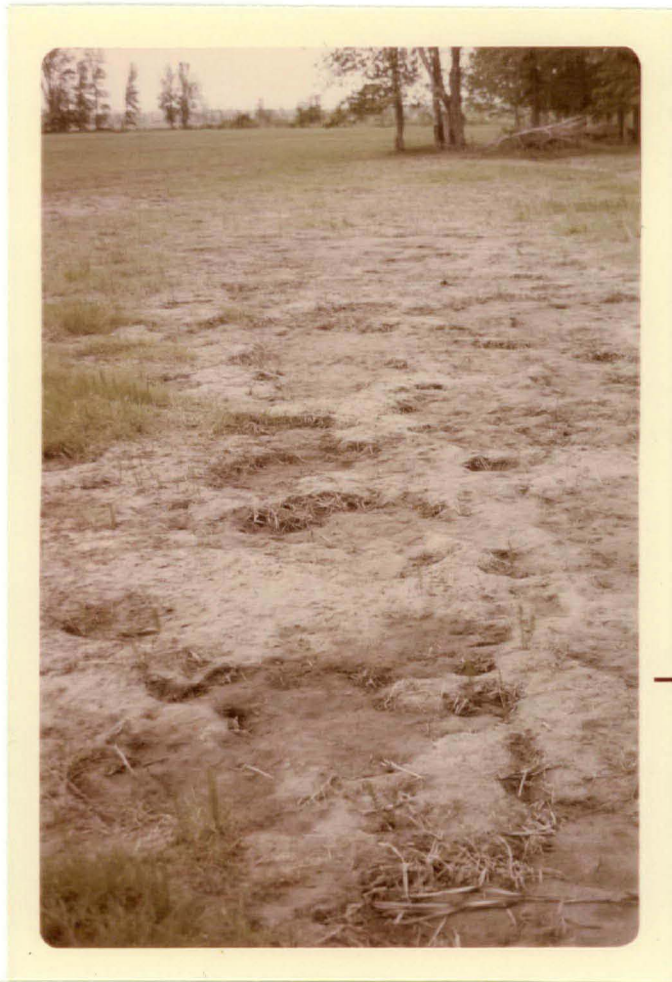
PLANCHE 7

Sol foulé par les amoncellements
de glace; végétation décomposée à la
surface du sol à la suite de l'évaporation
lente de l'eau de drainage accumulée.

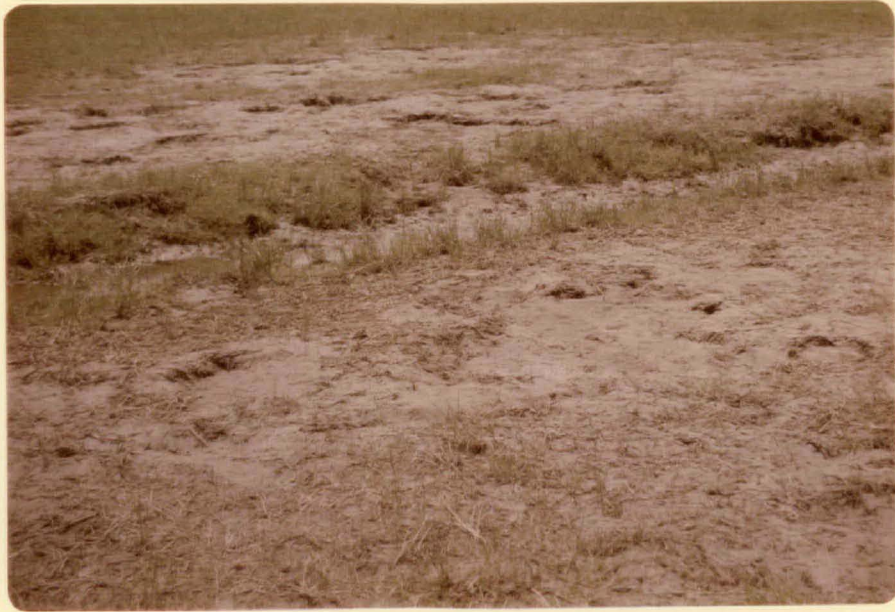
PLANCHE 8

Les canaux de drainage entourant
le champ dévasté sont à présent presque
comblés.

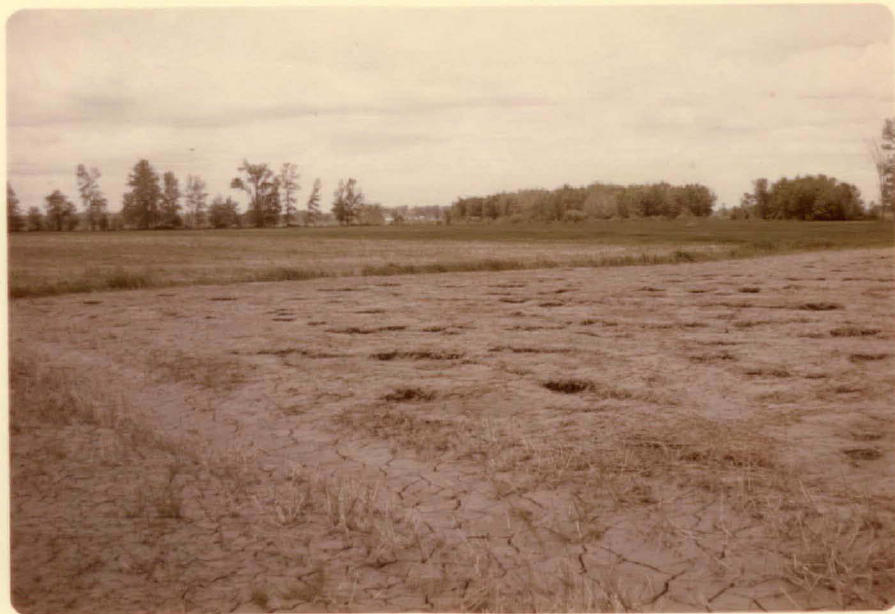
PLANCHE 9

Deux canaux de drainage:

1. Canal secondaire entièrement rempli
2. Canal un peu plus creux mais rempli par la végétation

Le tout rendant la circulation de l'eau très difficile ou impossible.

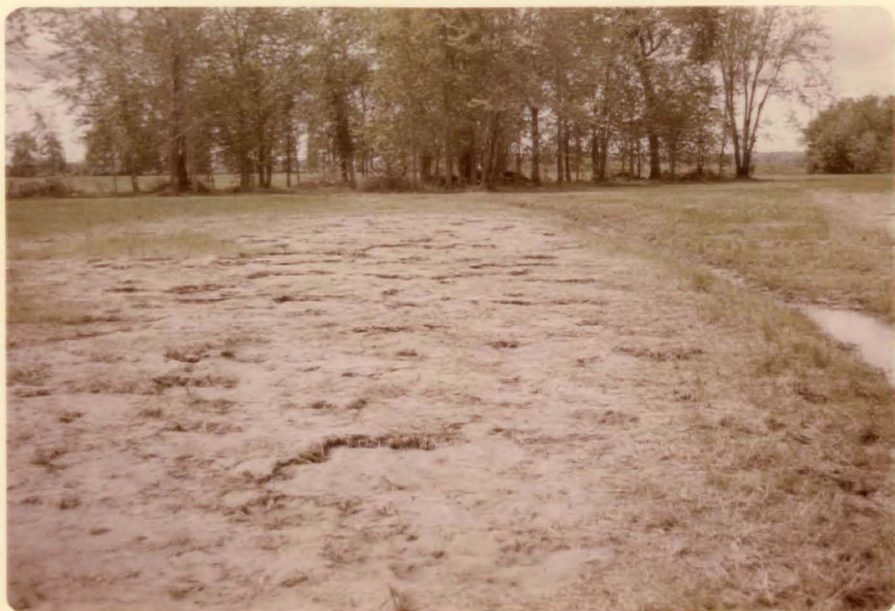
PLANCHE 10

Sur un des côtés du rectangle,
un des canaux rempli d'eau stagnante.

Les dépressions dans le sol
indiquent les endroits où il y avait des
"cavernes". Ces cavités résultent de l'infil-
tration de l'eau à travers les craquelures
du sol. Sur la surface, il existe des
"cavernes" de superficie assez considérable
dont le toit ne s'effondre pas facilement.

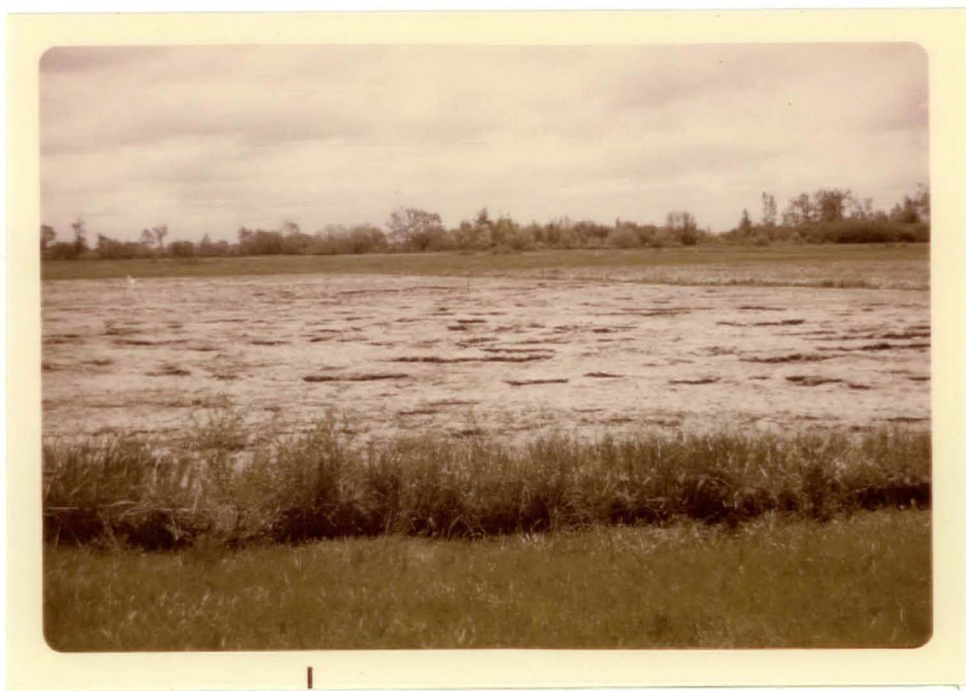
PLANCHE 11

Sur toute la superficie affectée,
le sol était complètement dénudé.

La ligne horizontale au bas de la
photo indique un canal de drainage rempli de
végétation.

Dans la partie inférieure de la
photo, le champ voisin plus élevé où la végé-
tation est luxuriante.

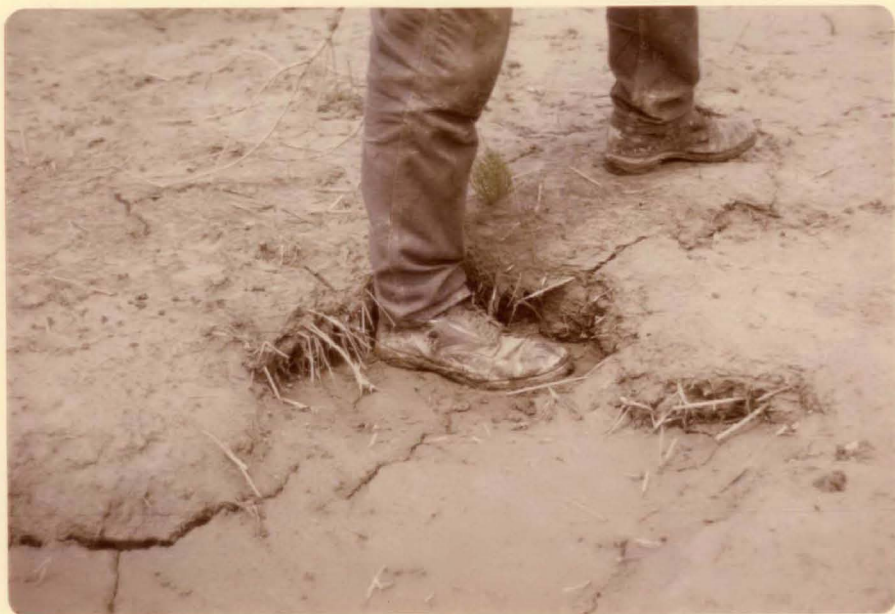
PLANCHE 13

L'aspect dénudé du sol, les craquelures, la profondeur des dépressions "toit de la caverne", et la végétation en décomposition.

Le bord de la dépression est coupé à la verticale, ce qui démontre un affaissement de terrain beaucoup plus qu'un prélèvement.

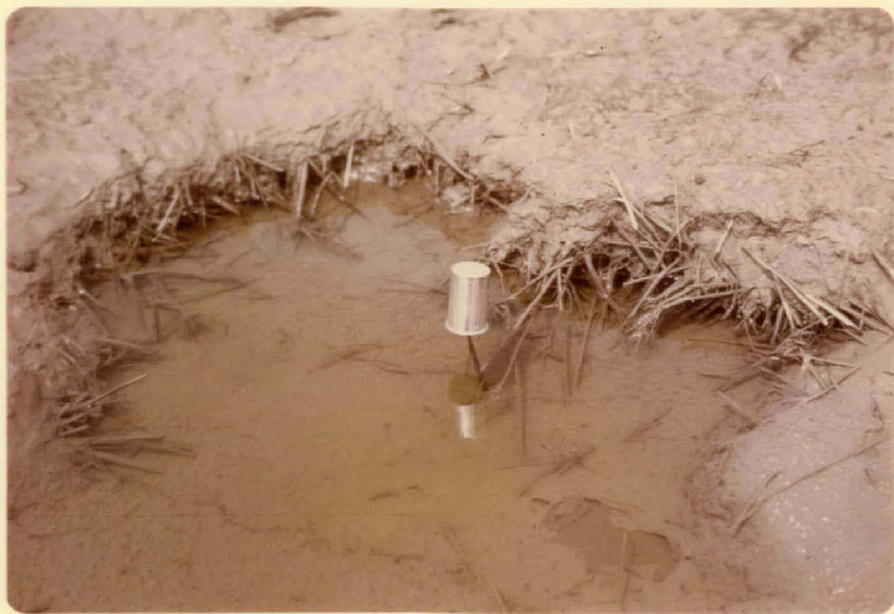
PLANCHE 14

Le poids de la glace a fait s'effondrer le toit d'une "caverne". Le fond de la dépression est formé du toit de la caverne. Ces dépressions sont attribuées aux outardes par les cultivateurs.

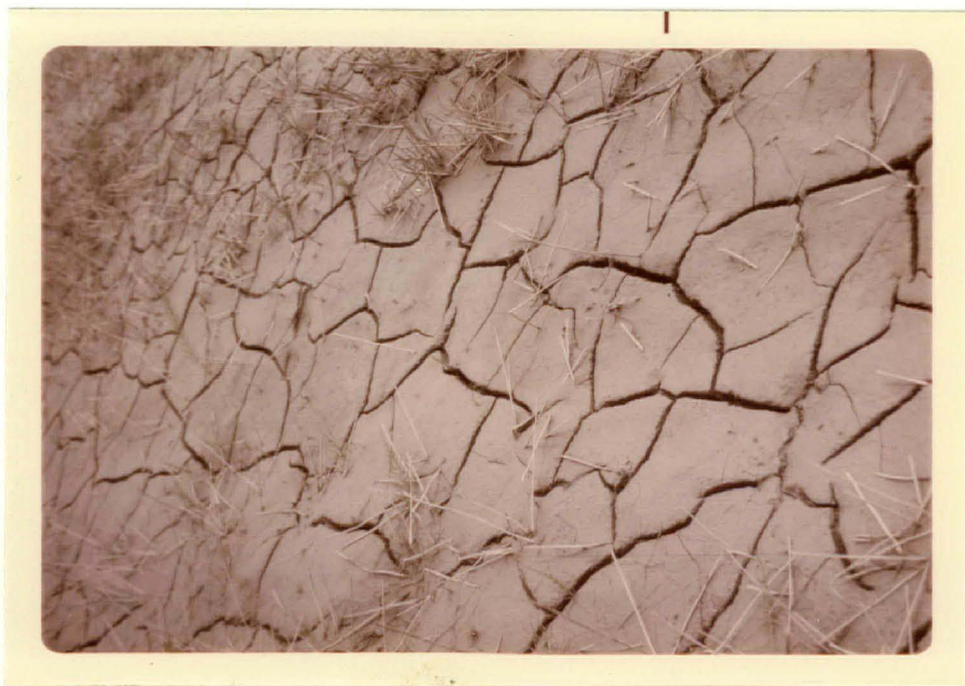
PLANCHE 15

Une fois l'eau évaporée, le sol
sèche et craque.
