**RAPPORT D'ENQUÊTE FERROVIAIRE  
R06T0281**

**MORT D'UN EMPLOYÉ**

**TOTAL TRACK RAILWAY CONSTRUCTION AND  
MAINTENANCE SERVICES INC.  
(SOUS-TRAITANT DE LA COMPAGNIE DES CHEMINS DE FER  
NATIONAUX DU CANADA)  
ARRACHEUSE DE CRAMPONS NORDCO GRABBER,  
MODÈLE A  
POINT MILLIAIRE 223,0 DE LA SUBDIVISION KINGSTON  
MOIRA (ONTARIO)  
LE 11 NOVEMBRE 2006**

Rapport numéro R06T0281

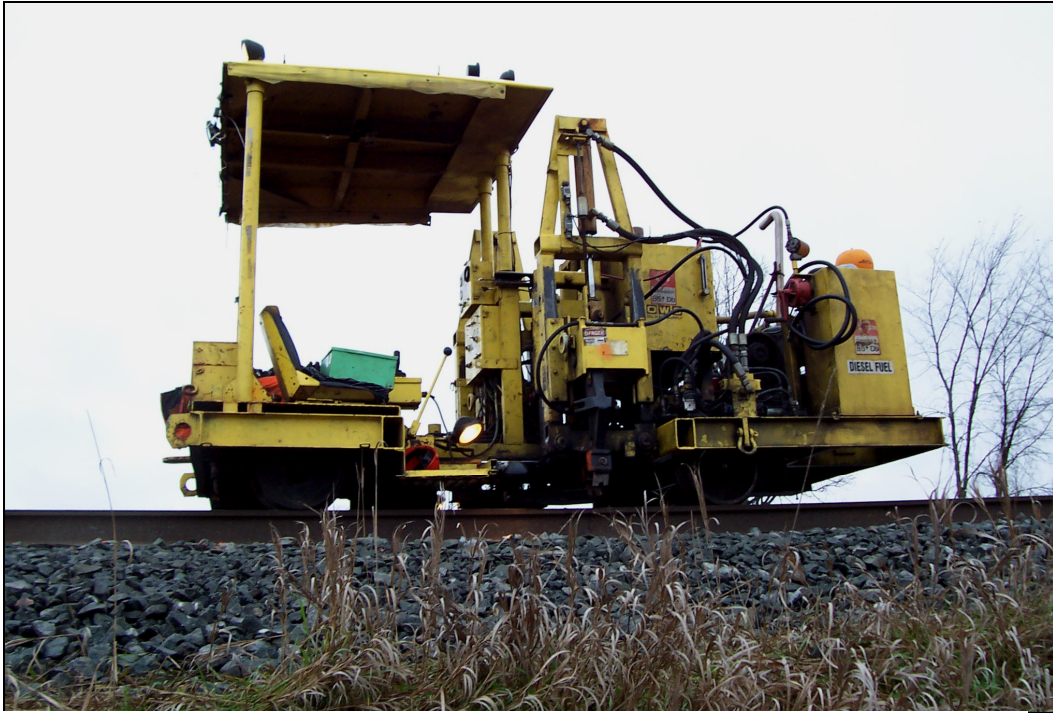
**Photo 1.** Vue latérale de l'arracheuse de crampons sur les lieux de l'accident  
(Source : Ministère du Travail de l'Ontario)

- Avant de mettre en service l'arracheuse de crampons pendant le programme de remplacement de traverses de la subdivision Caramat, Total Track a procédé à des modifications et à des réparations destinées à rendre l'arracheuse de crampons opérationnelle. Cependant, ces modifications n'étaient pas conformes aux spécifications du fabricant et elles n'ont pas été exécutées par un mécanicien qualifié.
- Les modifications faites à l'arracheuse de crampons n'ont pas été documentées dans le manuel de l'opérateur. Total Track ne tenait pas de registre d'inspection, d'entretien et de réparation pour ses machines d'entretien de la voie.
- Les opérateurs ignoraient que le fait de relever le châssis de galets de roulement en vue des déplacements n'empêchait pas le châssis de galets de roulement de redescendre

jusqu'à un point où son activation risquait de causer des blessures graves ou mortelles à une personne qui se trouverait sous le châssis.

- Le bouton permettant de sélectionner les modes de fonctionnement de l'arracheuse de crampons était manquant. Une des positions du bouton manquant servait à désactiver le levier de commande électronique. La corrosion relevée sur le montant inférieur indiquait que l'équipe ne s'était pas servie de ce sélecteur depuis un certain temps.
- L'arracheuse de crampons n'était pas équipée d'un éclairage de cabine ou d'un éclairage des commandes et n'avait pas de gros bouton d'arrêt automatique, et le carter de la chaîne d'entraînement avait été retiré.
- Au moment de l'accident, on n'avait pas bloqué le fonctionnement de l'arracheuse de crampons pour assurer la sécurité des travailleurs.

La cheville de calage du châssis de galets de roulement droit n'était pas insérée au moment de l'accident. Les chevilles de calage sont conçues pour empêcher le châssis de galets de roulement de s'abaisser sur la structure de la voie lorsque la machine roule entre deux emplacements de travail. Toutefois, même quand elle est insérée, la cheville de calage n'interdit pas complètement le mouvement vers le bas du châssis de galets de roulement, et elle ne modifie en rien la vitesse à laquelle le châssis se déploie. Des essais effectués avec la machine ont révélé qu'avec la cheville de calage en place, la partie inférieure du guide d'alignement du châssis de galets de roulement s'arrête à tout juste cinq pouces du champignon du rail. Donc, même si la cheville de calage, censée limiter le mouvement vers le bas du châssis de galets de roulement droit, avait été insérée avant le début des réparations, le châssis serait quand même descendu suffisamment bas pour causer des blessures graves, voire mortelles.

1. L'accident s'est produit après qu'on eut actionné par inadvertance le levier de commande de l'arracheuse de crampons, ce qui a fait descendre rapidement le châssis droit de galets de roulement sur l'opérateur qui se trouvait sous la machine.
2. Les opérateurs de l'arracheuse de crampons, qui n'étaient pas des mécaniciens ou des techniciens-mécaniciens qualifiés, se conformaient aux pratiques d'exploitation normales de Total Track quand ils ont essayé de réparer sur place l'arracheuse de crampons.
3. Le châssis de galets de roulement a pu être actionné et a pu s'abaisser parce qu'on n'avait pas rendu l'arracheuse de crampons sûre avant d'exécuter les réparations.
