# Comment éloigner l'eau des façades en maçonnerie

par A. H. P. Maurenbrecher

**Cet article montre comment l'absence de rejets d'eau efficaces peut influencer sur l'apparence et la performance des façades en maçonnerie. Il contient des recommandations pratiques concernant les moyens à prendre pour éviter les problèmes.**

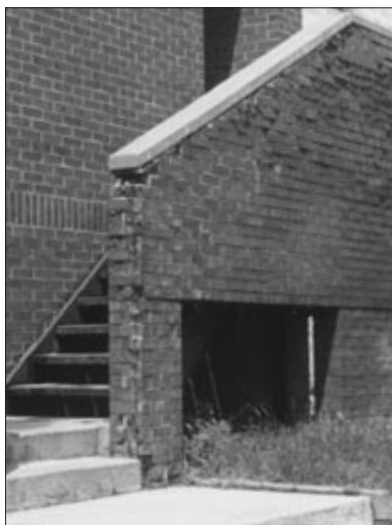
**Figure 1.** Dommages dus au gel (le chaperon permet l'écoulement de l'eau sur le mur)

ment des éléments de maçonnerie. Le mur d'escalier que l'on voit à la figure 1 possède un chaperon en béton mais comme celui-ci ne débord pas par rapport au mur, rien n'empêche l'eau de ruisseler sur la maçonnerie. Le problème devient plus sérieux lorsque la neige qui se trouve sur le chaperon fond pendant le jour et que l'eau gèle durant la nuit; ce cycle peut se répéter pendant plusieurs jours. Ce mur présente un autre problème : la brique descend jusqu'au niveau du sol (façon de faire qui est déconseillée). On y a observé des dommages dus au gel suite à la pluie et à l'accumulation de neige fondante (les sels de déglacage épanchés dans l'allée piétonnière aggravent la situation). La brique de la façade moins exposée de l'immeuble d'habitation n'a subi aucun dommage.

On peut réduire sensiblement les dommages en utilisant des chaperons qui débordent par rapport à la façade, en disposant entre le chaperon et le mur un solin métallique en saillie, ou en optant pour une maçonnerie résistant très bien au gel (ce qui n'évite pas nécessairement les taches). Les observations in situ indiquent que les larmiers ayant un débord d'au moins 25 mm par rapport au nu du mur sont efficaces. Les chaperons en béton ou en pierre doivent comporter un coupe-larme pour empêcher l'eau de revenir sous la face inférieure, tandis que les chaperons métalliques doivent se terminer en larmiers (voir diagramme). Les jonctions des chaperons devraient être conçues de façon à ce que l'eau ne puisse s'y infiltrer, sinon il faut disposer en dessous un solin débordant pour intercepter l'eau. On observe souvent, dans la pratique, des taches sous les jonctions.

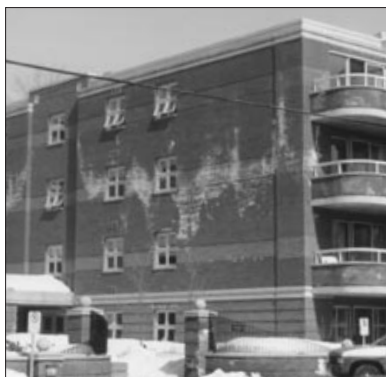
**Figure 2.** Efflorescences (le chaperon permet l'écoulement de l'eau sur le mur)

La figure 2 fait voir un immeuble avec parapet en retrait. La partie inférieure comporte un bandeau en béton surmonté d'un couronnement métallique qui est incliné vers l'extérieur du mur et laisse couler l'eau directement sur la façade (débord insuffisant). Une petite partie du parapet, à la gauche de la photographie, n'est pas en retrait et ne présente pas de problème;

le chaperon métallique penche vers le toit et, sur la façade, l'extrémité forme un rejet d'eau en larmier. Au niveau des balcons, un chaperon en béton débord par rapport à la

brique mais l'eau peut toujours revenir par en dessous (absence de goutte d'eau) et par les jonctions du chaperon. Il en résulte une efflorescence considérable pendant les mois les plus froids de l'année.

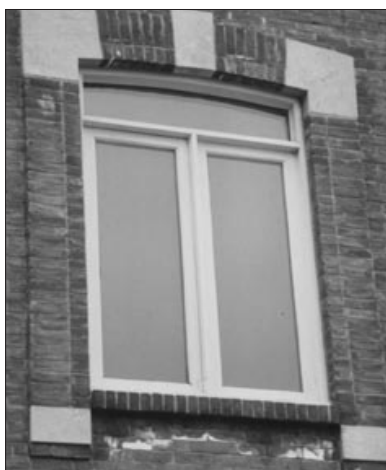
**Figure 3.** Efflorescences (l'eau migre à travers l'appui en brique)

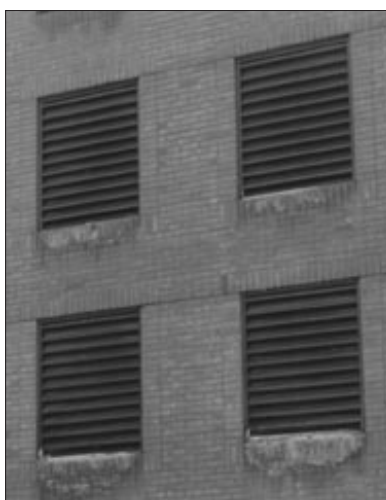
**Figure 4.** Taches et glace sous les orifices de ventilation d'un garage (appuis dans l'alignement du mur)

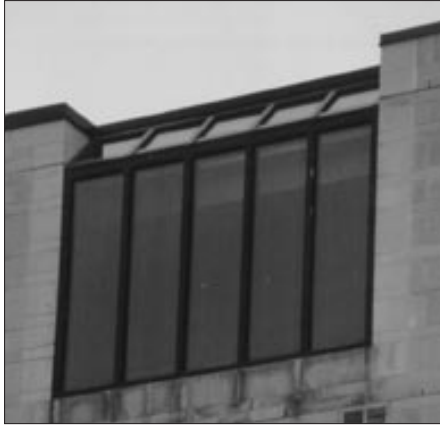
**Figure 5.** Taches sous un vitrage (pas d'appui débordant par rapport à la façade)

Les grandes surfaces et les parois inclinées en vitrage augmentent considérablement le ruissellement de l'eau (figure 5). En l'absence d'appui débordant, à la base de la fenêtre, l'eau a maculé la façade, ce qui se voit d'autant mieux que la maçonnerie est pâle. Dans le cas de grands vitrages inclinés, il se peut que l'on doive fixer à 50 mm le débord minimum de l'appui; sinon, on pourrait poser une gouttière pour recueillir l'eau. Chaque extrémité d'appui devrait comporter une barrière empêchant l'eau de s'écouler sur le mur (souvent une partie surélevée permettant de rejeter l'eau vers l'avant). La figure 6 fait voir les coulures typiques qui se produisent lorsqu'il n'existe pas de barrières de ce genre. Dans la mesure du possible, les appuis devraient

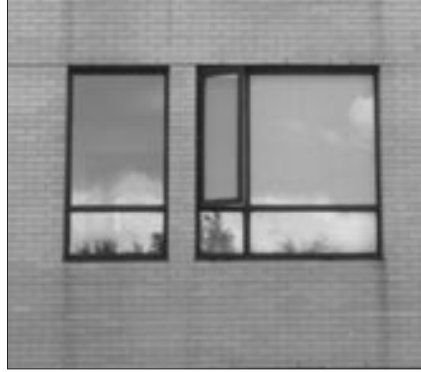
**Figure 6.** Taches sous les fenêtres (pas de barrières aux extrémités des appuis)

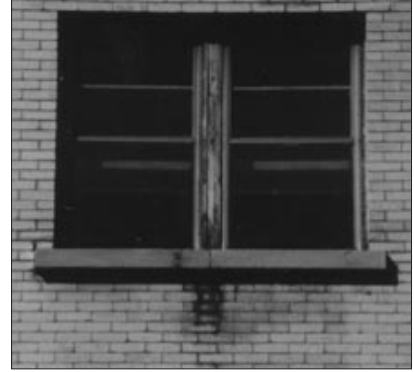
**Figure 7.** Taches sous une jonction d'appui de fenêtre

être d'un seul tenant, question d'éviter les jonctions (figure 7). Lorsque celles-ci sont inévitables, il faut concevoir et réaliser les appuis de façon à ce que l'eau ne s'infilte pas par les jonctions; sinon, il faut disposer en dessous un solin débordant qui éloigne l'eau de la façade. Il se peut que le mortier et les mastics utilisés pour réaliser les joints conviennent à court terme mais pas à long terme.

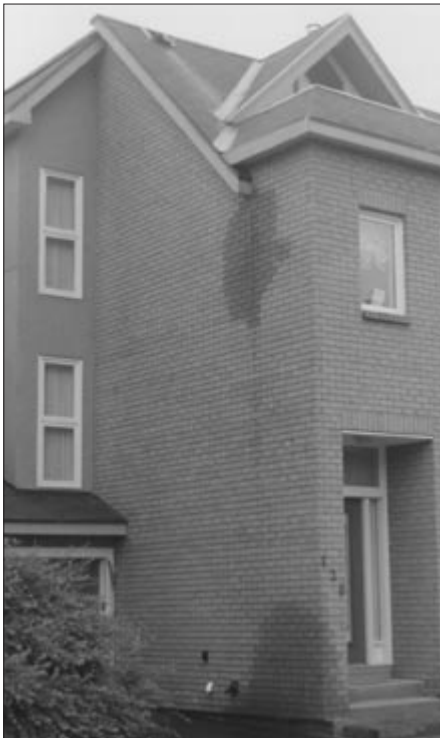
L'eau ruisselant abondamment sur les toits à versants, il faut l'écarter des murs ou la recueillir à l'aide de gouttières. Dans le cas de toits de forme complexe, cela n'est pas toujours facile. En observant la maison de la figure 8, on constate qu'une partie de l'eau ruisselant sur le toit est dirigée vers un endroit qui n'est pas pourvu d'un rejet adéquat. Le problème se trouve aggravé du fait qu'une partie plate du toit (située de l'autre côté du faîte) rejette de l'eau sur la façade. L'eau mouille la brique qui se trouve en partie haute du mur et au niveau du sol – dans ce dernier cas, il s'agit principalement d'éclaboussures. Il importe de remédier promptement aux problèmes de ce genre. La meilleure solution, dans ce cas, serait de poser une gouttière avec tuyau de descente.

**Figure 8.** Détémpage du mur sous l'effet de l'eau qui ruisselle du toit

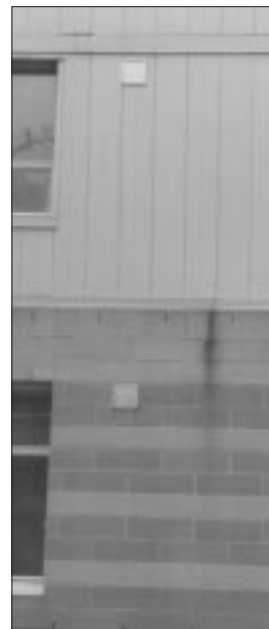
Lorsqu'un mur de maçonnerie est surmonté d'éléments en béton ou d'un bardage en aluminium ou en vinyle, il faut poser un solin au point de jonction pour écarter l'eau de la maçonnerie. La figure 9 fait voir un immeuble d'habitation à bardage en aluminium. À chaque étage, des larmiers agissent comme coupures de ruissellement. Cependant, le solin qui se trouve au-dessus du rez-de-chaussée en maçonnerie ne débord pas par rapport à celle-ci. Une grande partie de l'eau longe le solin jusqu'à ce qu'elle atteigne une jonction, dans laquelle elle s'insinue, tachant la partie du mur située au-dessous.

**Figure 9.** Taches sous une jonction du solin, en retrait par rapport au mur

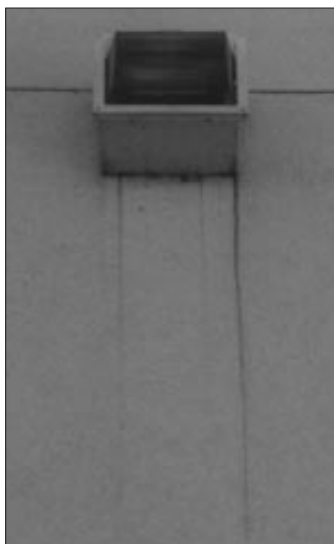
**Figure 10.** Taches sous un luminaire (ruissellement de l'eau)

mât) qui débordent par rapport à la façade, pour éviter les taches. Celles-ci peuvent être causées par les salissures, par la chaux présente dans les éléments en béton ou en calcaire, ou par les produits de la corrosion du fer ou du cuivre. On peut éviter les taches que l'on aperçoit à la figure 10 en disposant un solin se terminant en larmier entre le luminaire et le mur, ou en ménageant un espace entre ceux-ci.

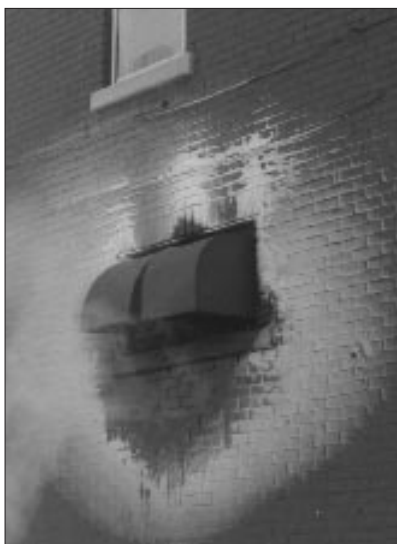
**Figure 11.** Gel sur le mur autour d'une sortie pour sècheuses

Les sorties des hottes de cuisine et des sècheuses doivent être conçues de façon à ne pas diriger l'air directement sur la façade – ni sur les murs adjacents (figure 11).

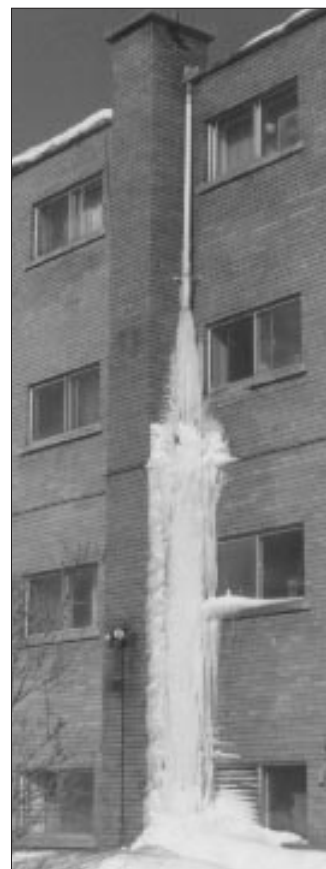
**Figure 12.** Accumulation de glace sous un tuyau de descente brisé

Il importe de réparer sans tarder les rejets d'eau, en particulier les gouttières et les tuyaux de descente (il faut enlever régulièrement les débris, par exemple les feuilles provenant des branches d'arbres situés à proximité). La figure 12 montre ce qui peut arriver quand on néglige de le faire. La brique de cet immeuble possédant une bonne résistance au gel, elle n'a subi que des dommages mineurs. L'endommagement de l'appui de fenêtre en béton est dû à la corrosion de l'armature (qui n'est pas directement liée à la rupture du tuyau de descente).
