# Appréciation sommaire des effets environnementaux des inondations de juillet 1996 au Saguenay

Décembre 1996

Rapport rédigé par Pigamon Inc.  
pour Environnement Canada

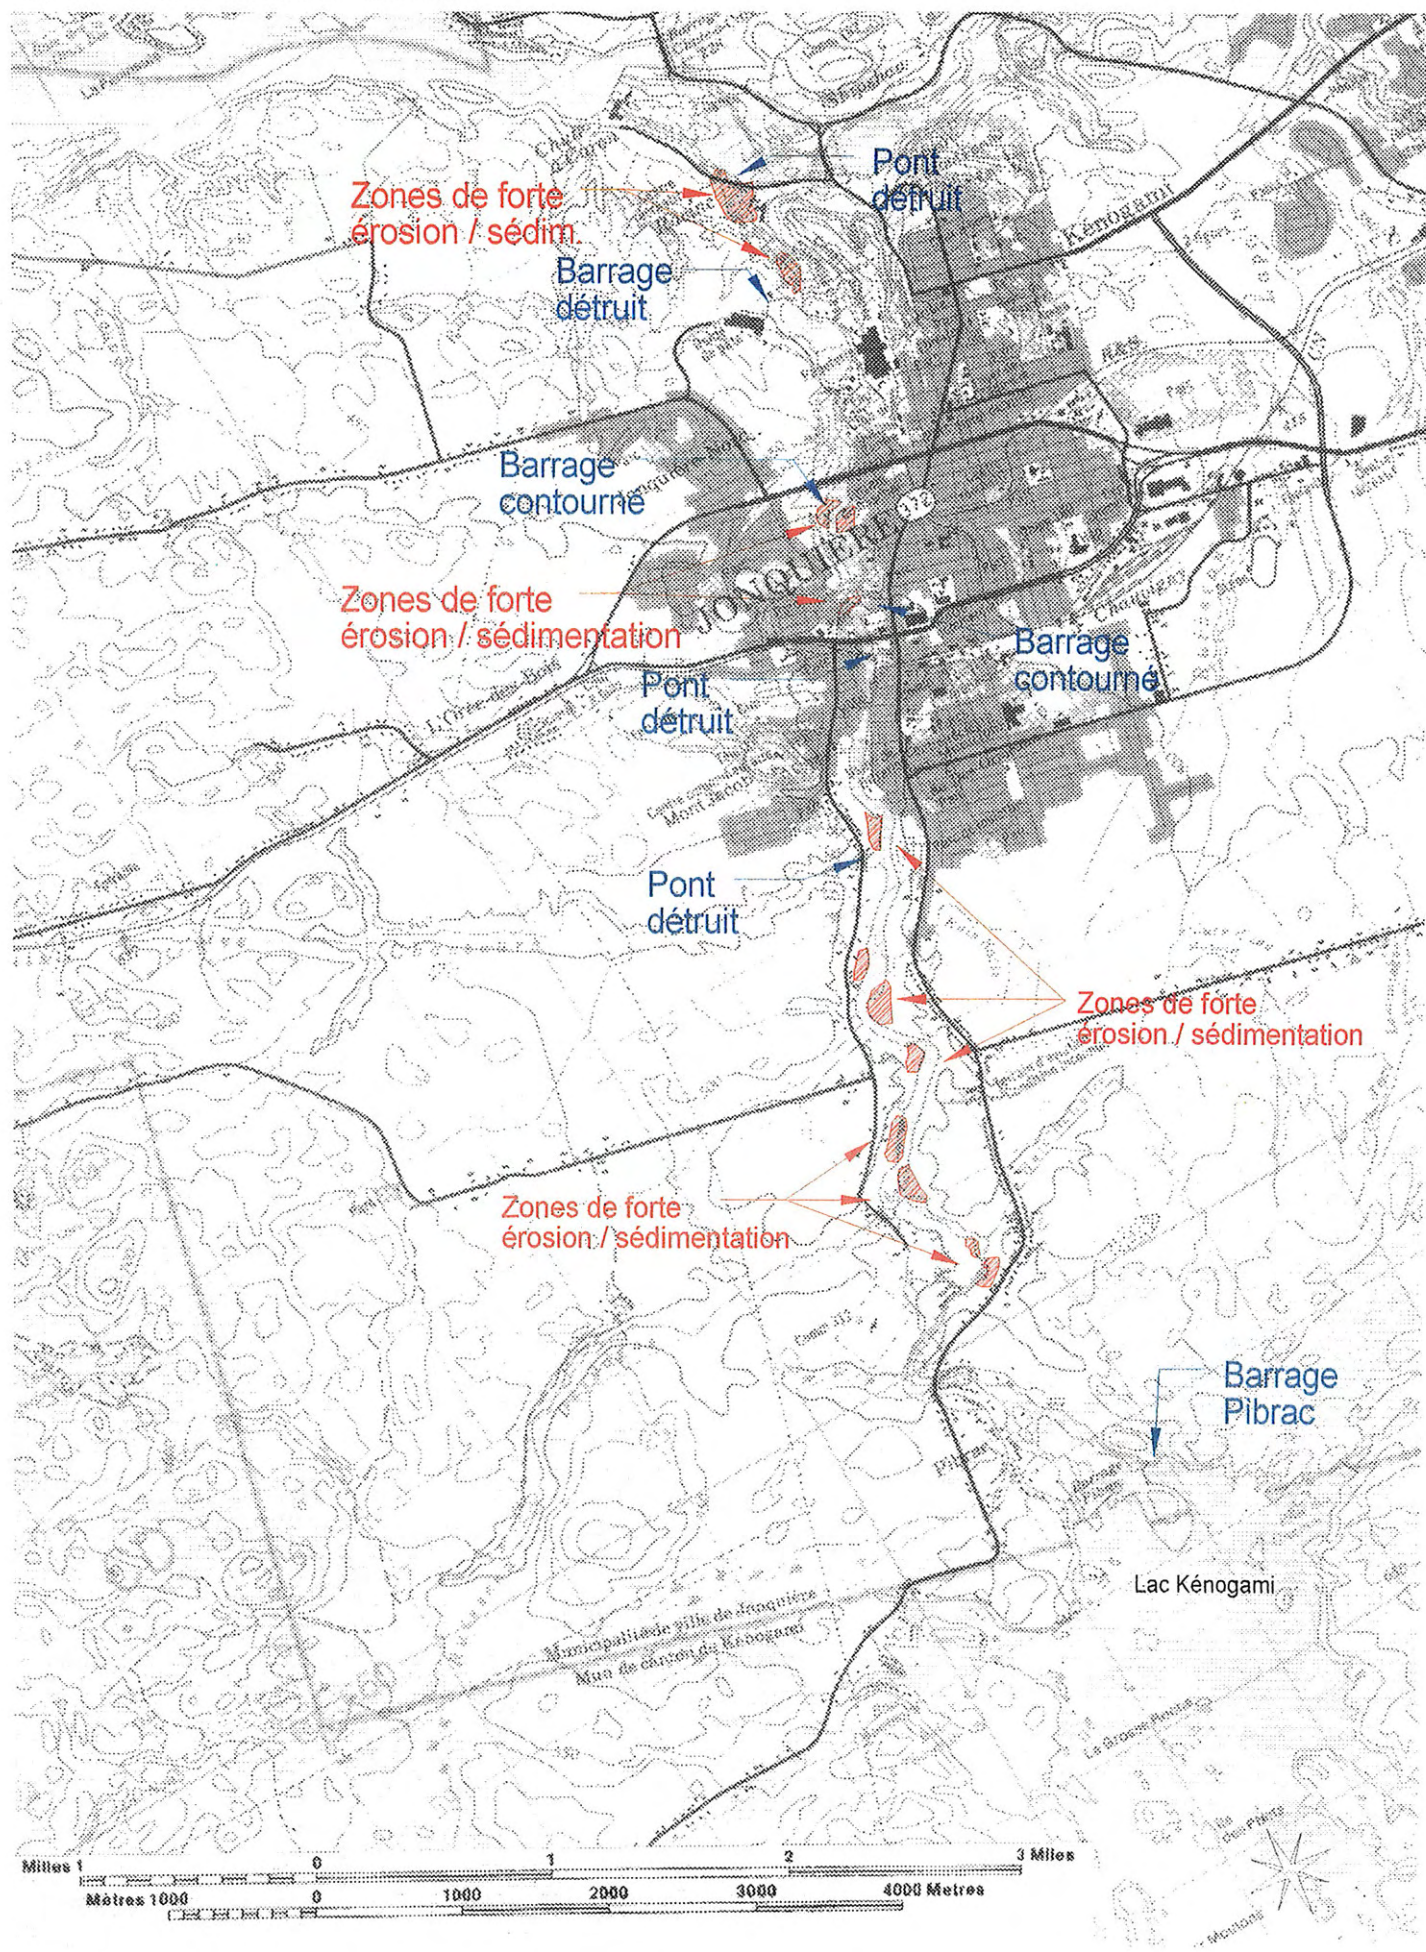
Carte no. 3: Rivière aux Sables

C'est dans le second tronçon que les questions les plus importantes en terme de contamination se posent. La papetière Cascades de Jonquière a vu son système de traitement secondaire des effluents et des réservoirs de produits chimiques emportés. Cette destruction a entraîné la dissémination d'urée, d'acide phosphorique, de chlorure ferrique et de boues résiduelles. Plus en amont, la station de pompage du site d'enfouissement des boues de la compagnie Abitibi-Price a été endommagée engendrant un écoulement de lixiviat. Enfin, des huiles de refroidissement et des lubrifiants utilisés par cette dernière ont été perdus. Ces rejets ont pu occasionner une certaine contamination de l'environnement. Toutefois, nous estimons qu'en raison des débits considérables (plus de 600 m<sup>3</sup>/s au maximum de la crue) au moment des fuites, cette contamination devrait être négligeable.

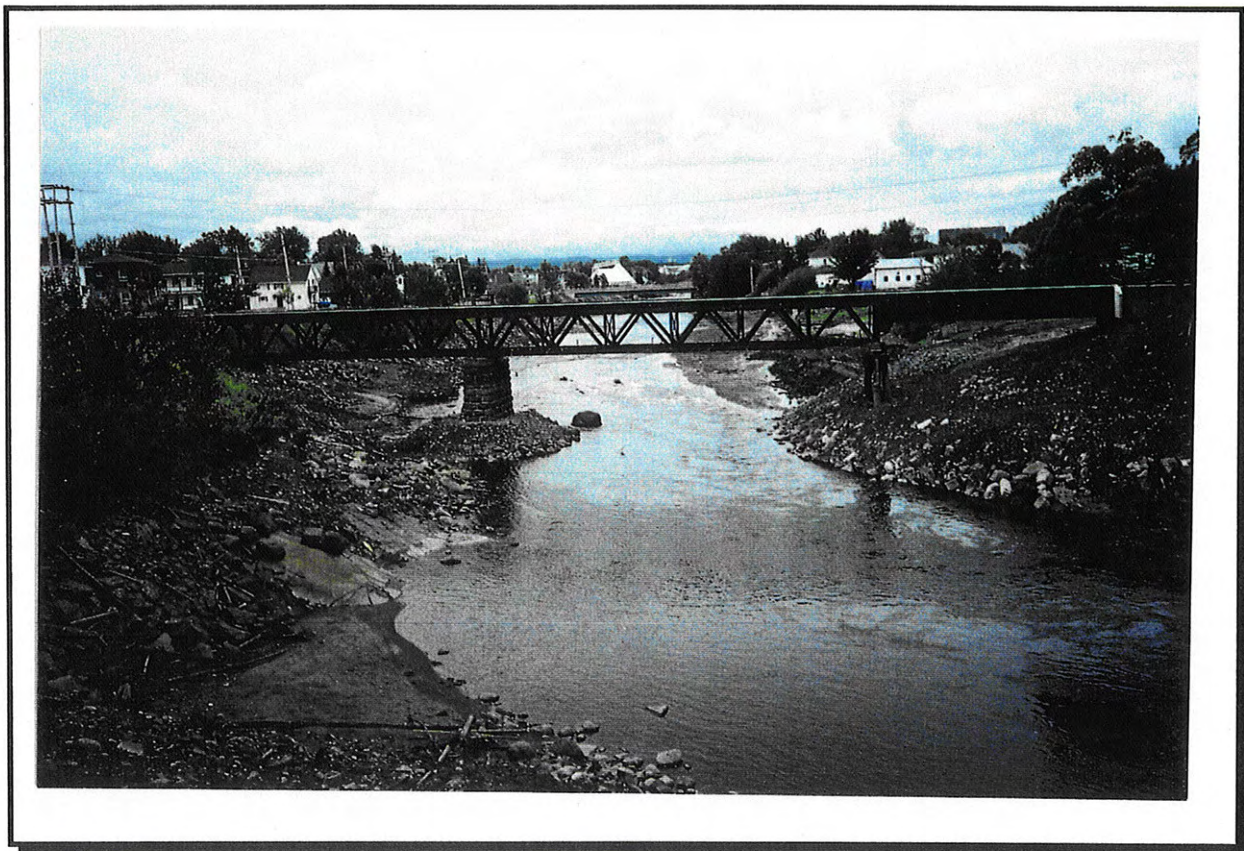
PHOTO #1: Rivière aux Sables et vue du pont du CN vers l'autoroute dans Jonquière  
(Pigamon Inc., 10 sept. 1996)

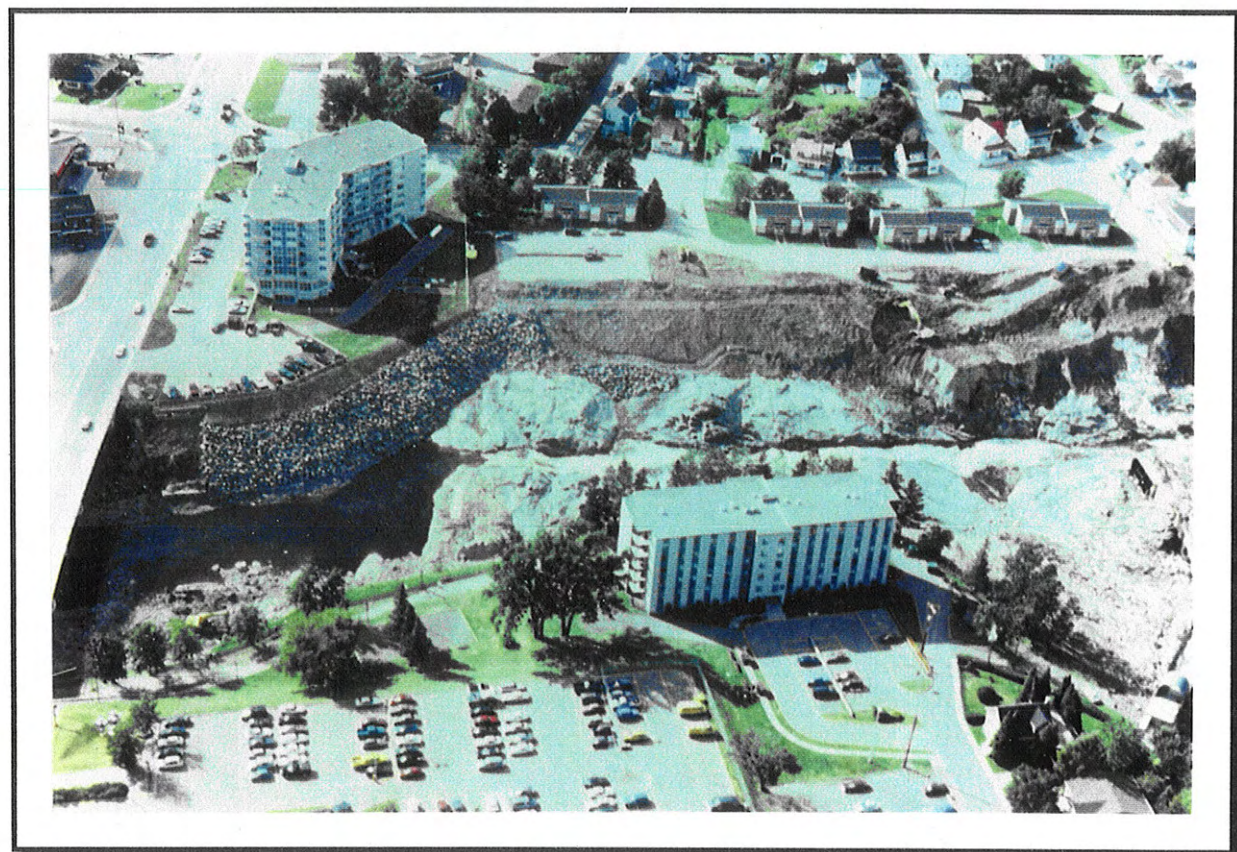
PHOTO #2: Rivière aux Sables. Travaux de stabilisation dans le secteur des HLM à Jonquière  
(Environnement Canada, Denis Lehoux, 26 août 1996)

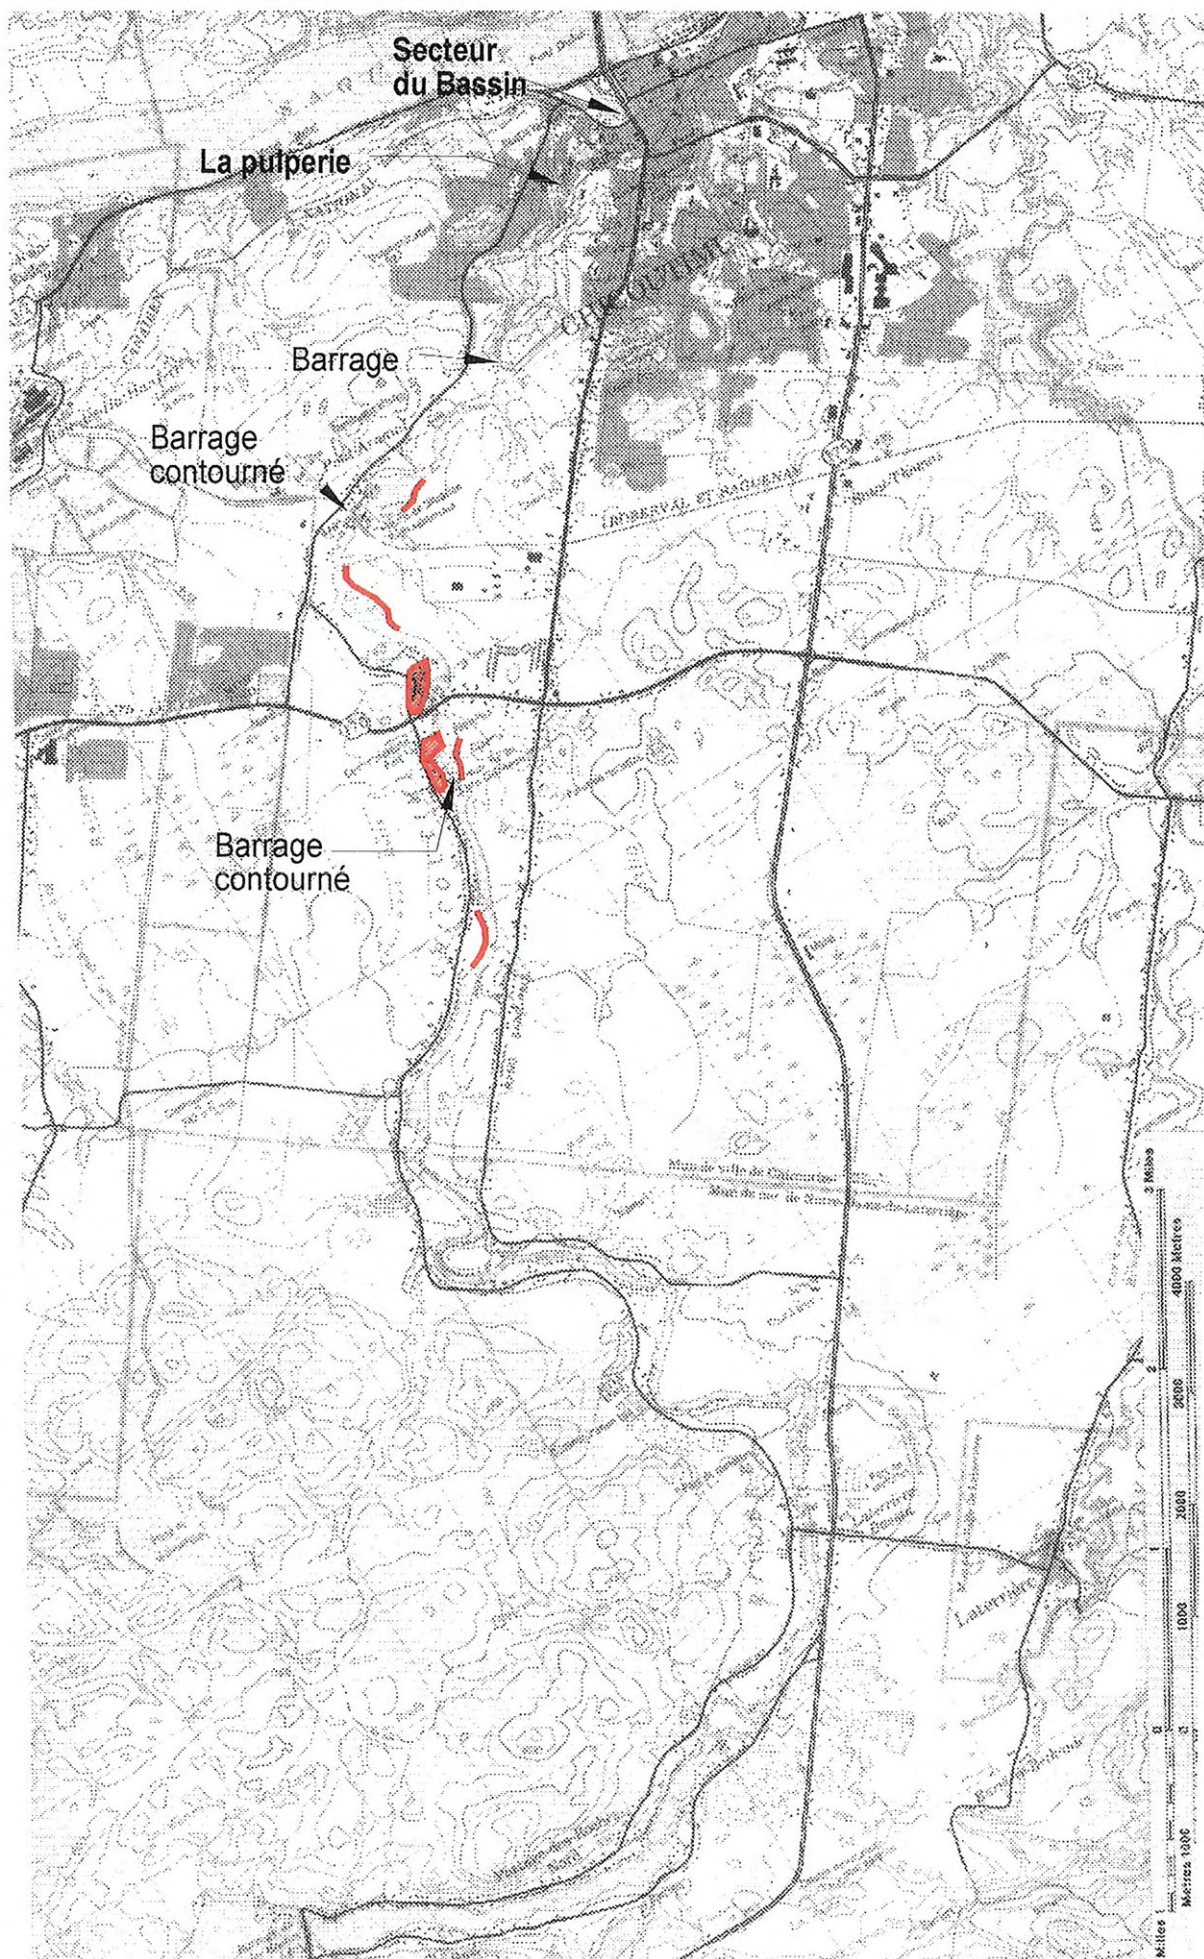
### Carte no. 4 - Rivière Chicoutimi

Sur cette rivière, deux ouvrages de retenue visant la production hydroélectrique ont été rendus inutilisables parce que les eaux les ont contournés dans un nouveau chenal ainsi qu'en raison de l'érosion des rives adjacentes à l'ouvrage.

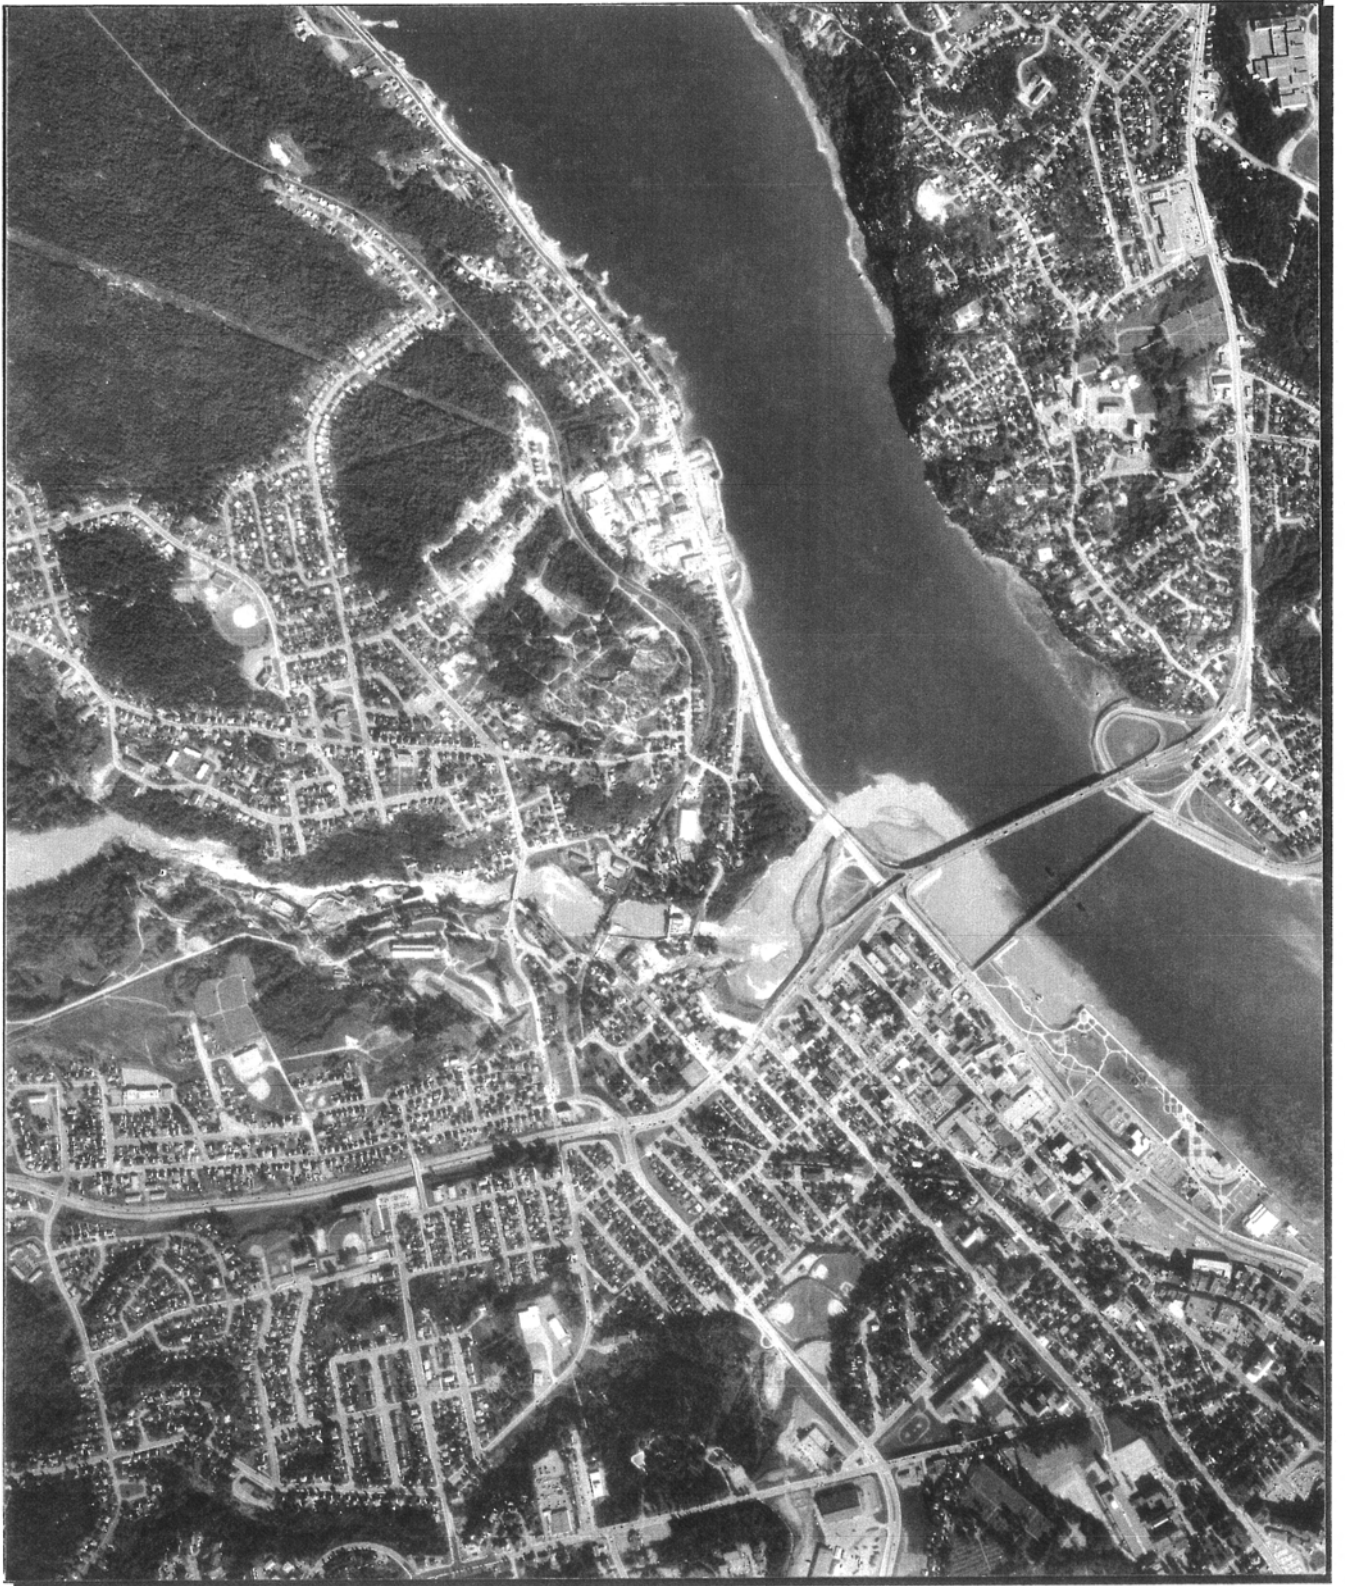
PHOTO #3: Embouchure de la rivière Chicoutimi et secteur du Bassin  
(Photo aérienne Q96304 #20, 30 juillet 1996, Échelle 1:15000)

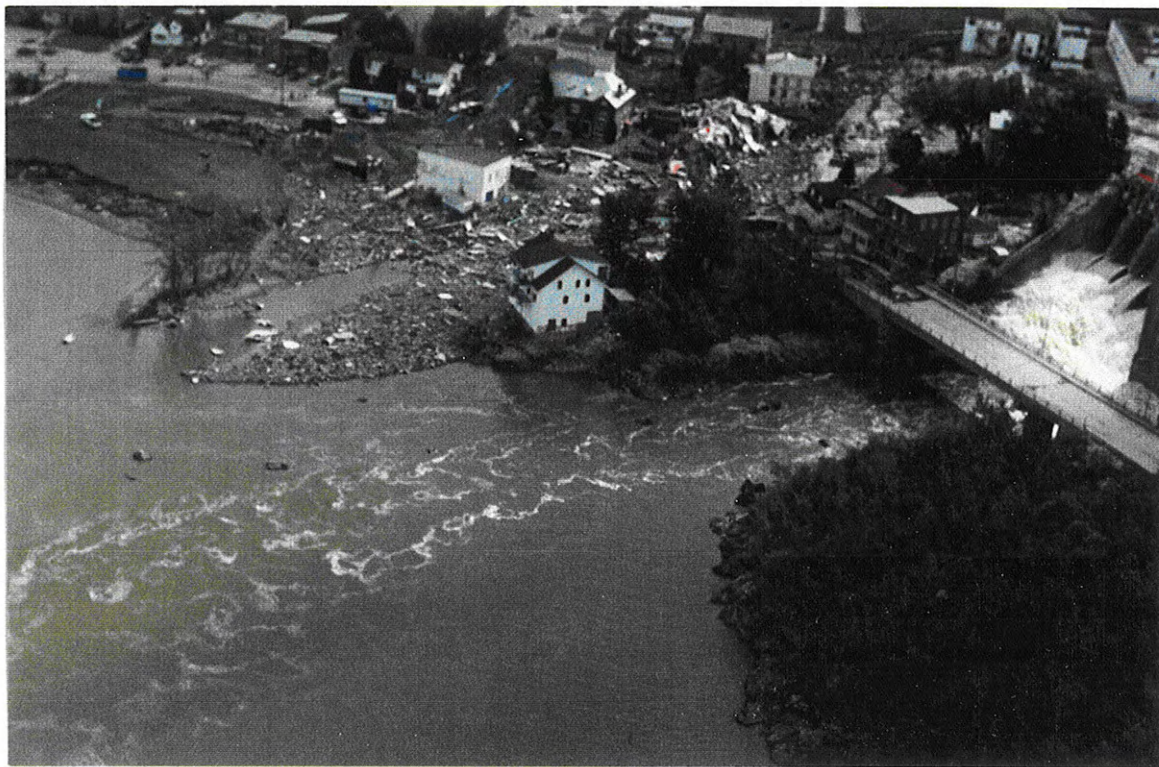
PHOTO #4: Chicoutimi - Secteur du Bassin  
(Environnement Canada, Claude Saint-Charles, 26 août 1996)

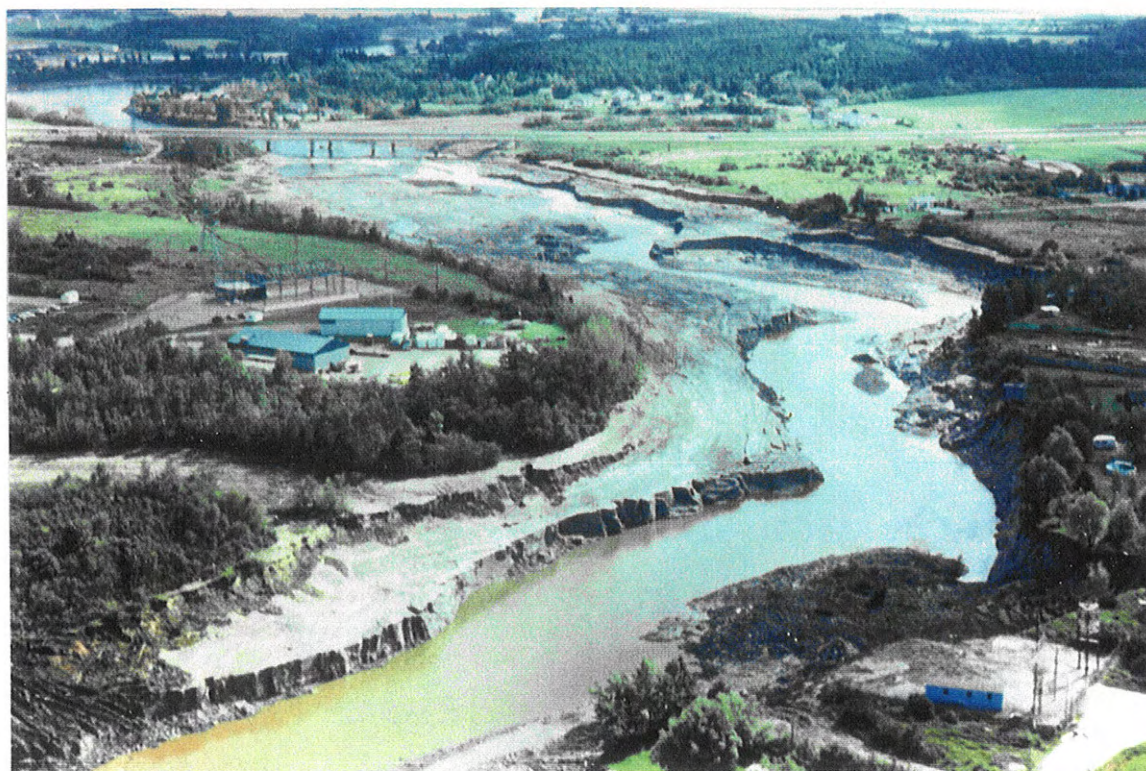
PHOTO #5: Rivière Chicoutimi - Bief d'amont du barrage Pont-Arnaud

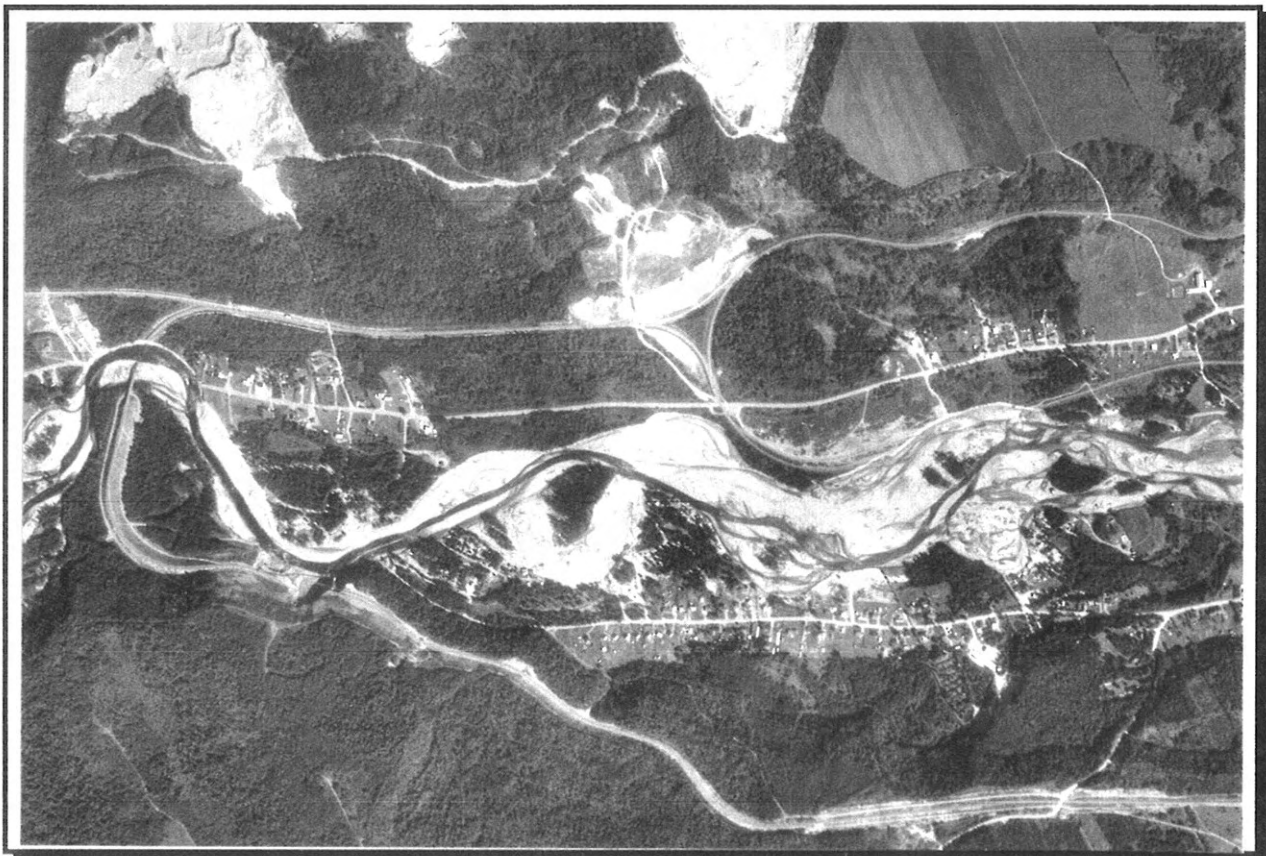
PHOTO #7: Rivière à Mars (secteur du Fer-à-Cheval) le 30 juillet 1996  
(Photo aérienne Q96304 #48, échelle 1:15000)

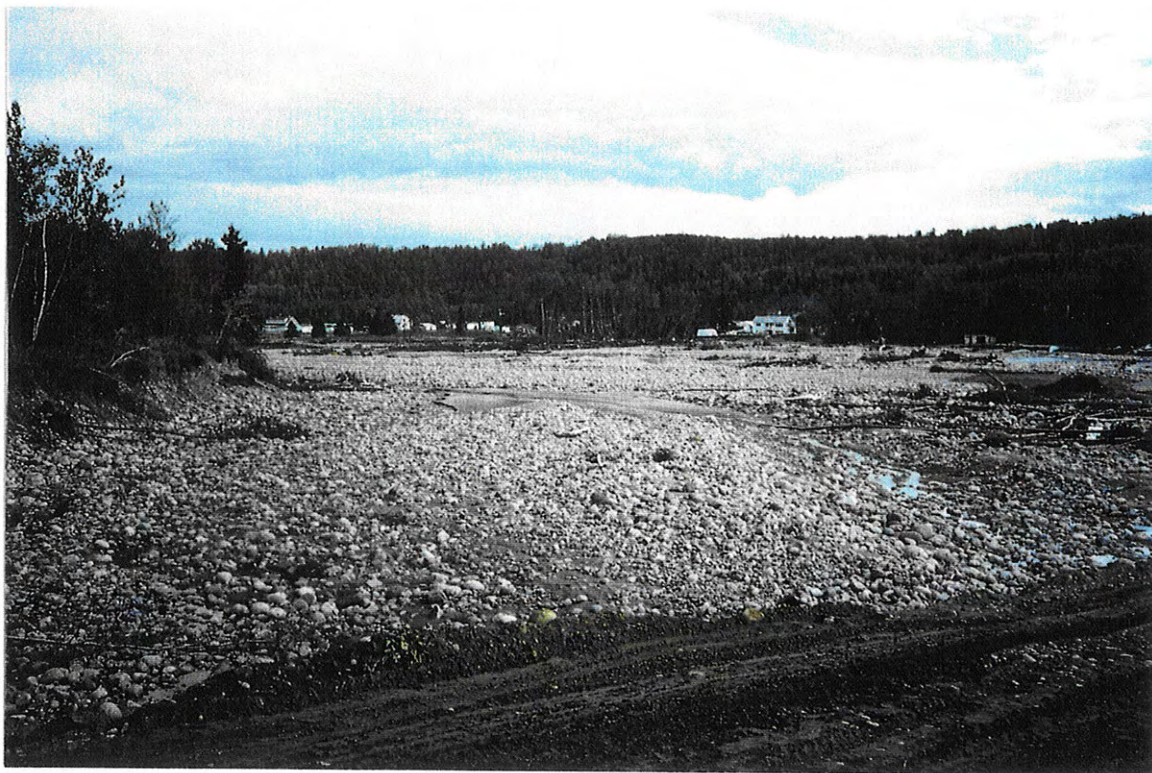
PHOTO #8: Rivière à Mars (secteur du Fer-à-Cheval)  
(Pigamon Inc., 11 septembre 1996)

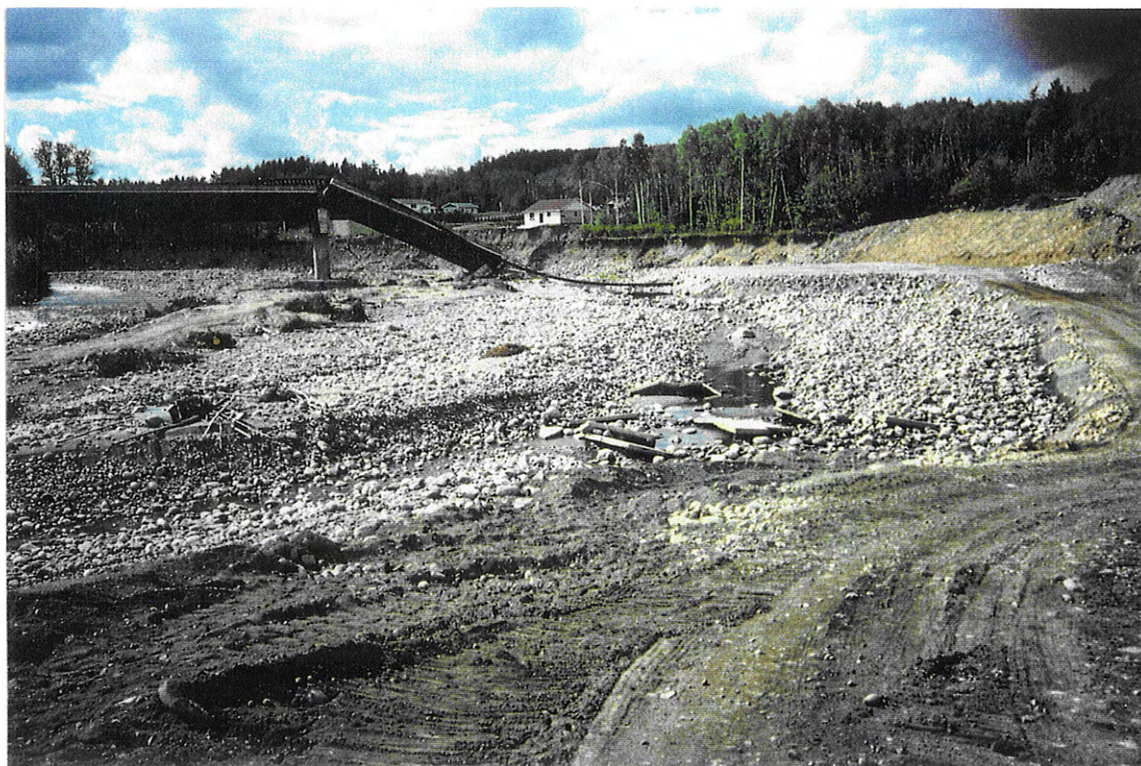
PHOTO #9: Rivière à Mars, intersection du chemin de fer et du rang Saint-Pierre  
(Pigamon Inc., 11 septembre 1996)

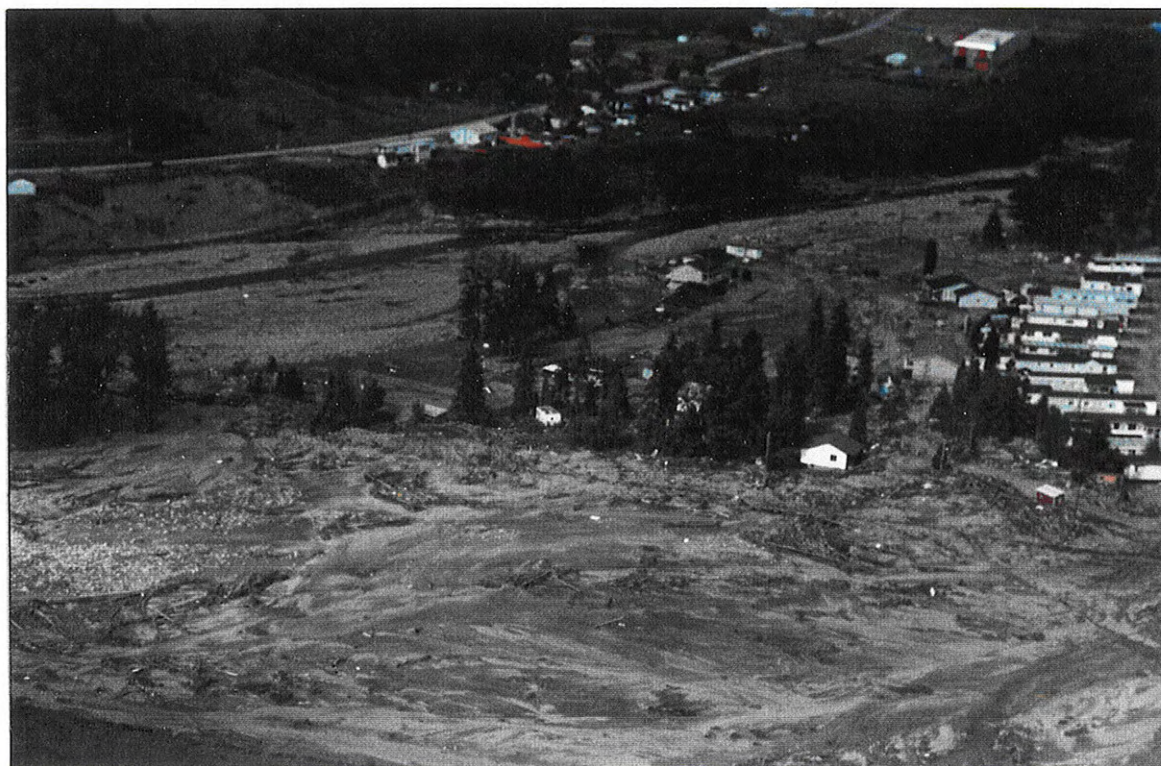
PHOTO #10: Rivière à Mars (secteur Chemin Saint-Louis)  
(Environnement Canada, Claude Saint-Charles, 26 août 1996)

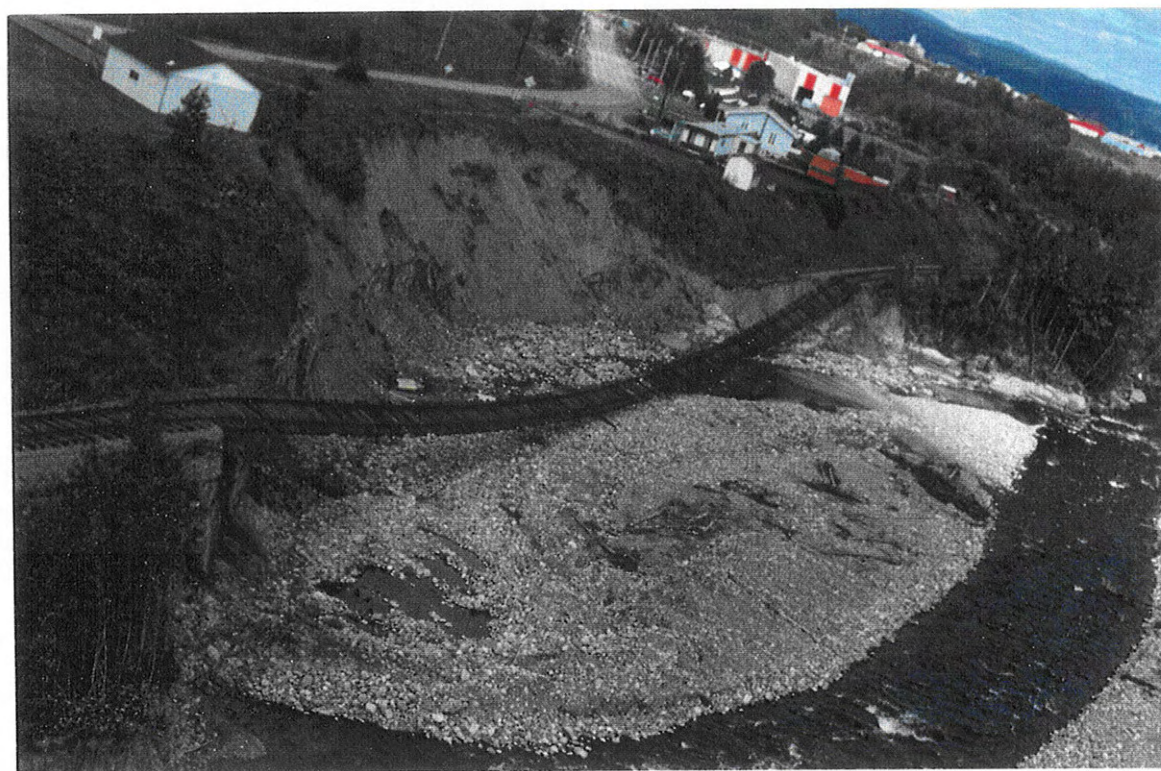
PHOTO #11: Rivière à Mars, Côte des Écorchats  
(Environnement Canada, Claude Saint-Charles, 26 août 1996)

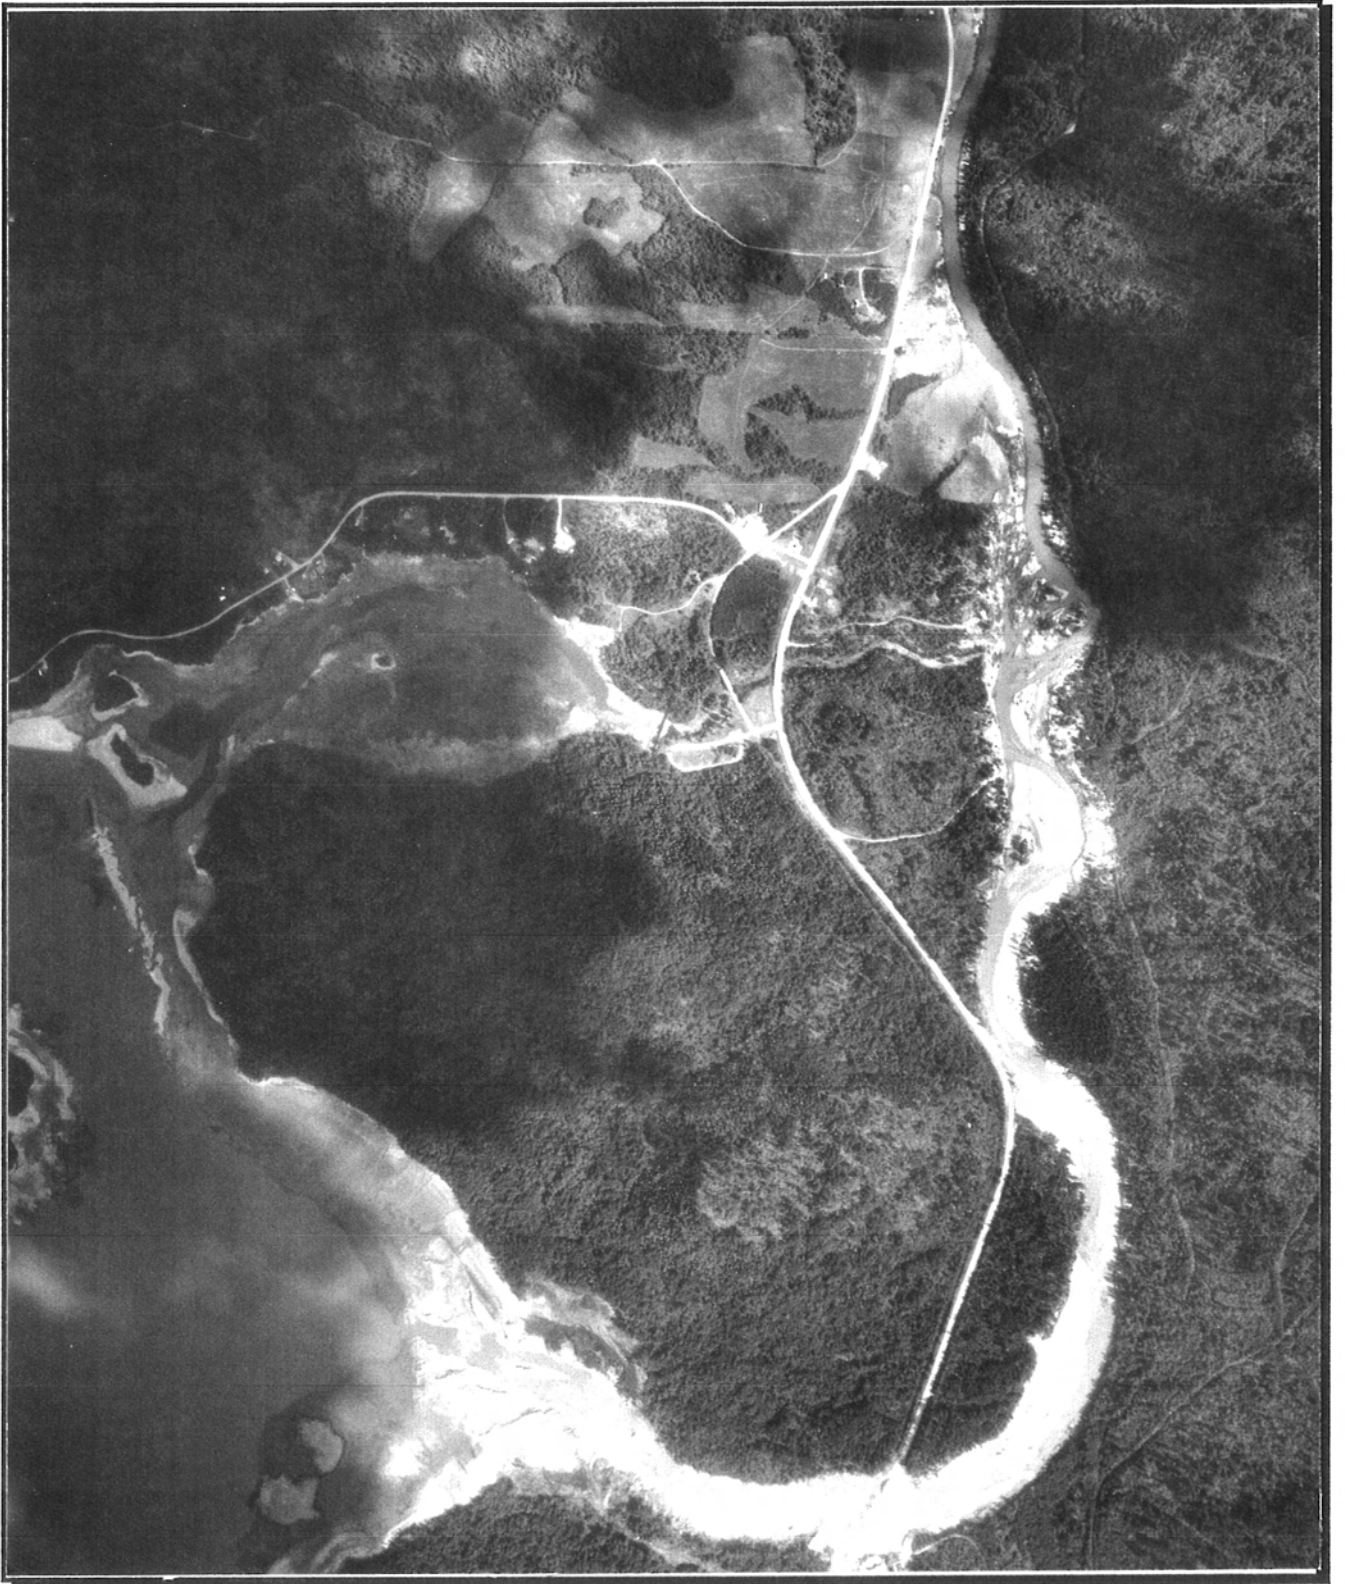
PHOTO #12: Exutoire du lac des Ha! Ha!. Le chenal en bas de la photo correspond au nouveau chenal créé après l'érosion de la digue.  
(Photo aérienne Q96304 #89, 30 juillet 1996, Échelle 1:15000)

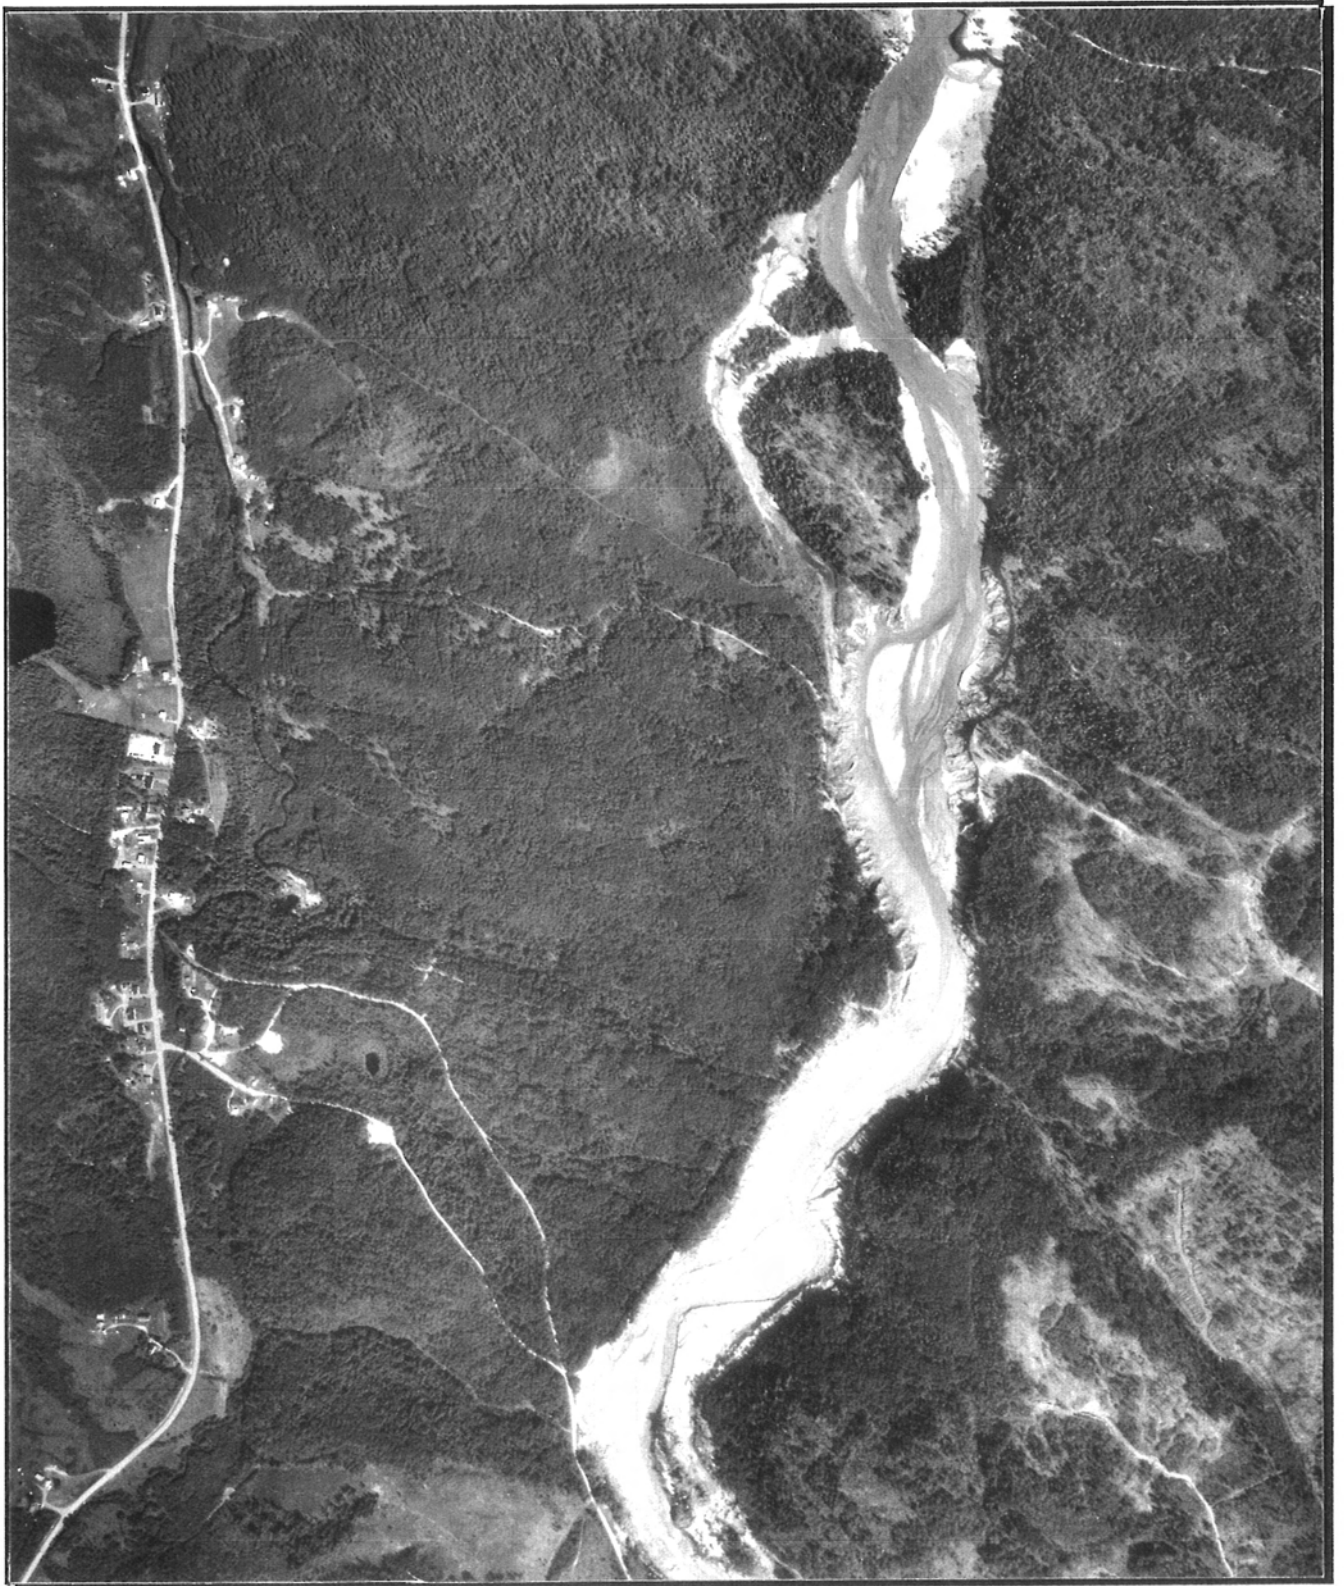
PHOTO #13: Nouveau chenal créé par la rivière des Ha! Ha! - chenal de droite dans le tiers supérieur de la photo.  
(Photo aérienne Q96304 #70, 30 juillet 1996, Échelle 1:15000)

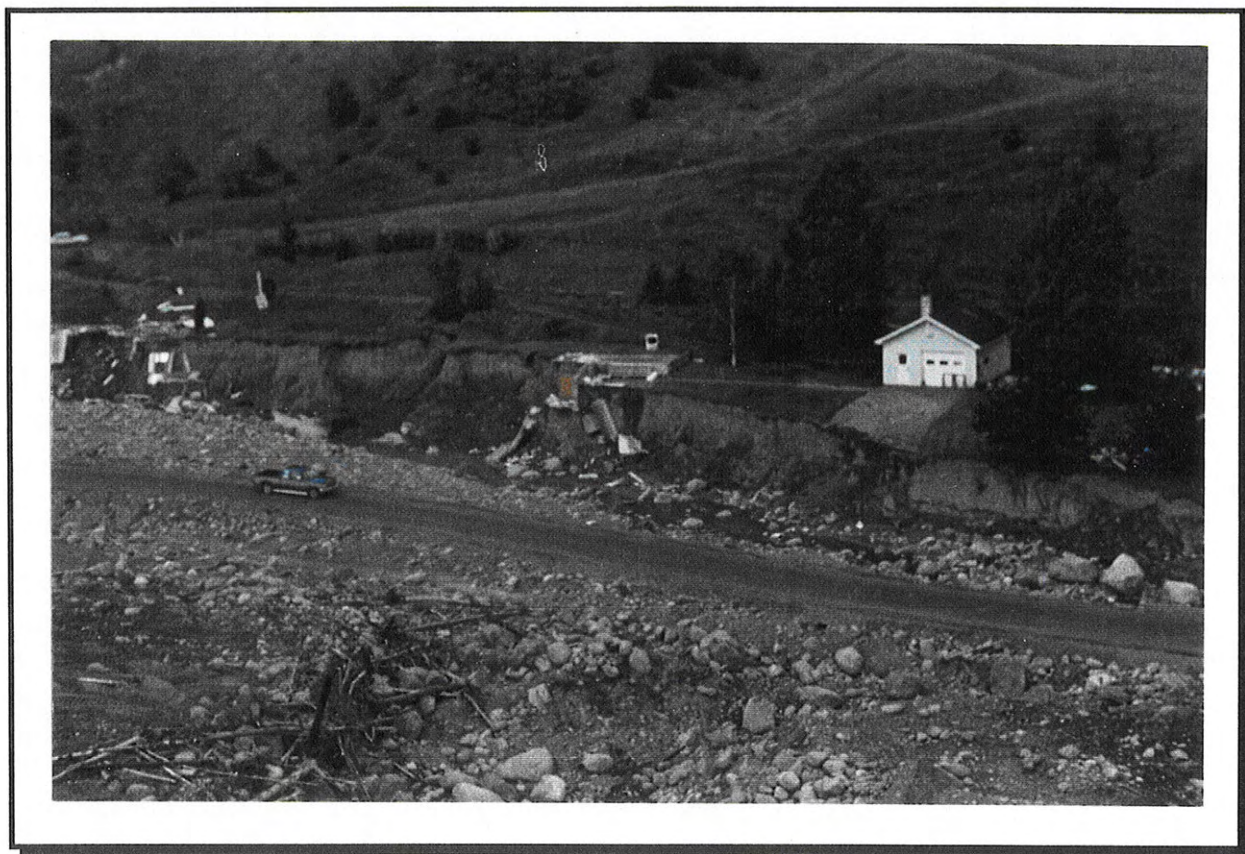
PHOTO #14: Rivière des Ha! Ha! - Chemin Saint-Jean  
(Environnement Canada, Claude Saint-Charles, 26 août 1996)

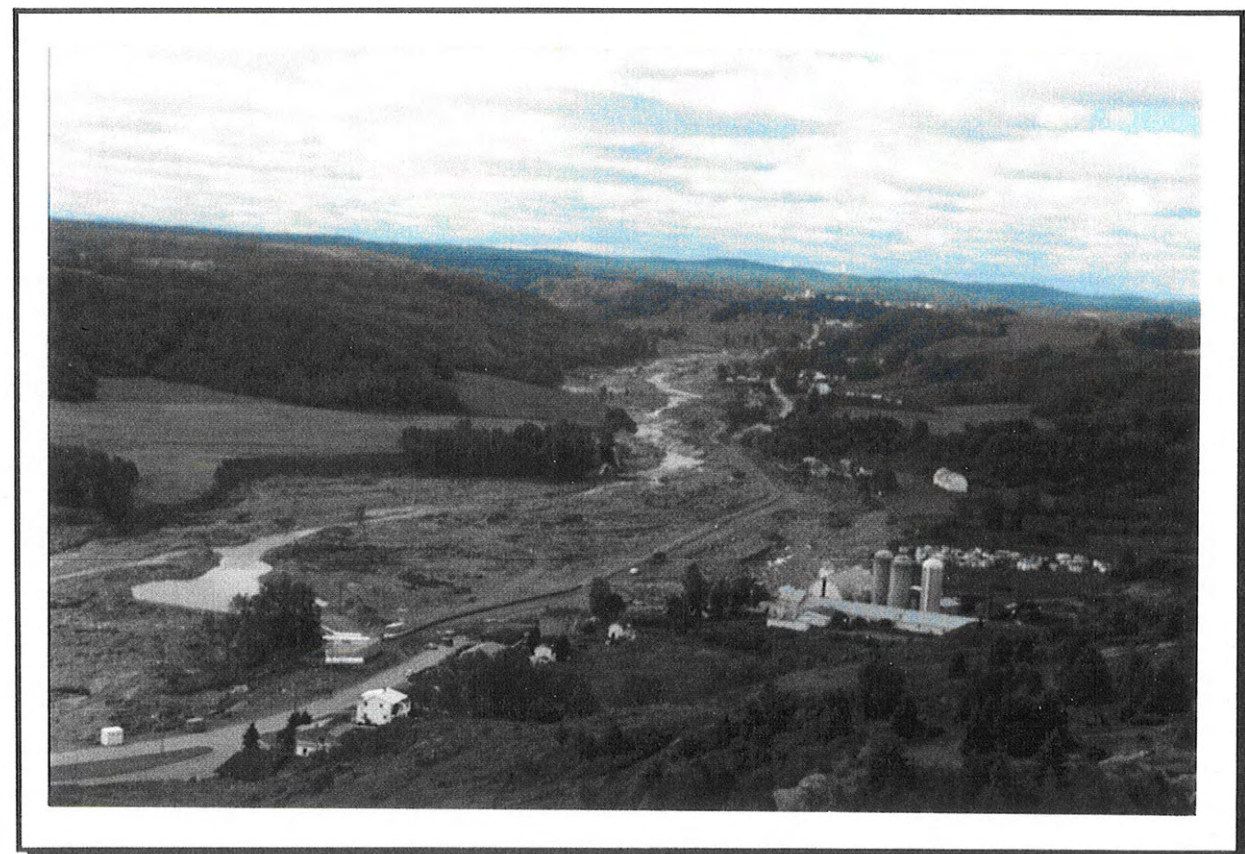
PHOTO #15: Rivière des Ha! Ha! - Chemin Saint-Jean  
(Environnement Canada, Claude Saint-Charles, 26 août 1996)
