# Appréciation sommaire des effets environnementaux des inondations de juillet 1996 au Saguenay

Décembre 1996

Rapport rédigé par Pigamon Inc.  
pour Environnement Canada

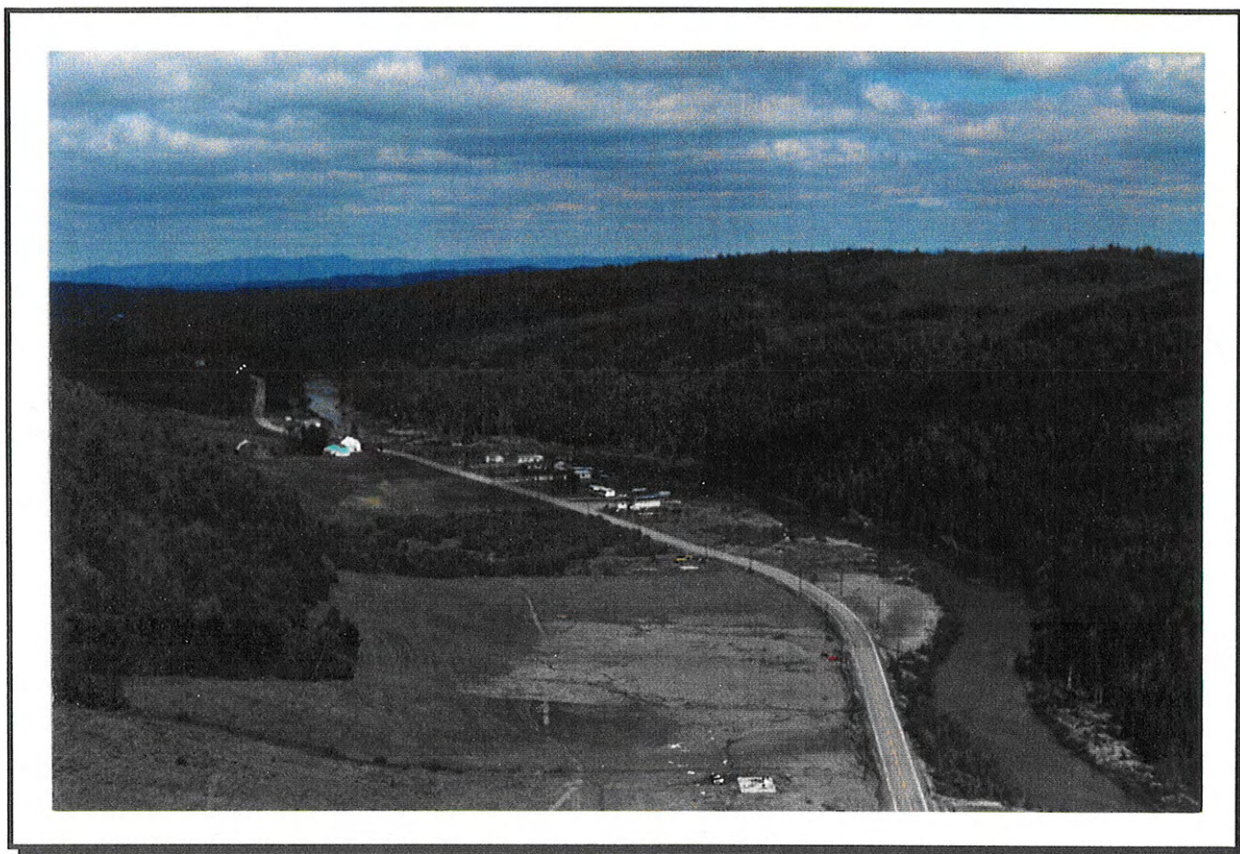
PHOTO #16: Rivière des Ha! Ha! - Chemin de la Rivière  
(Environnement Canada, Claude Saint-Charles, 26 août 1996)

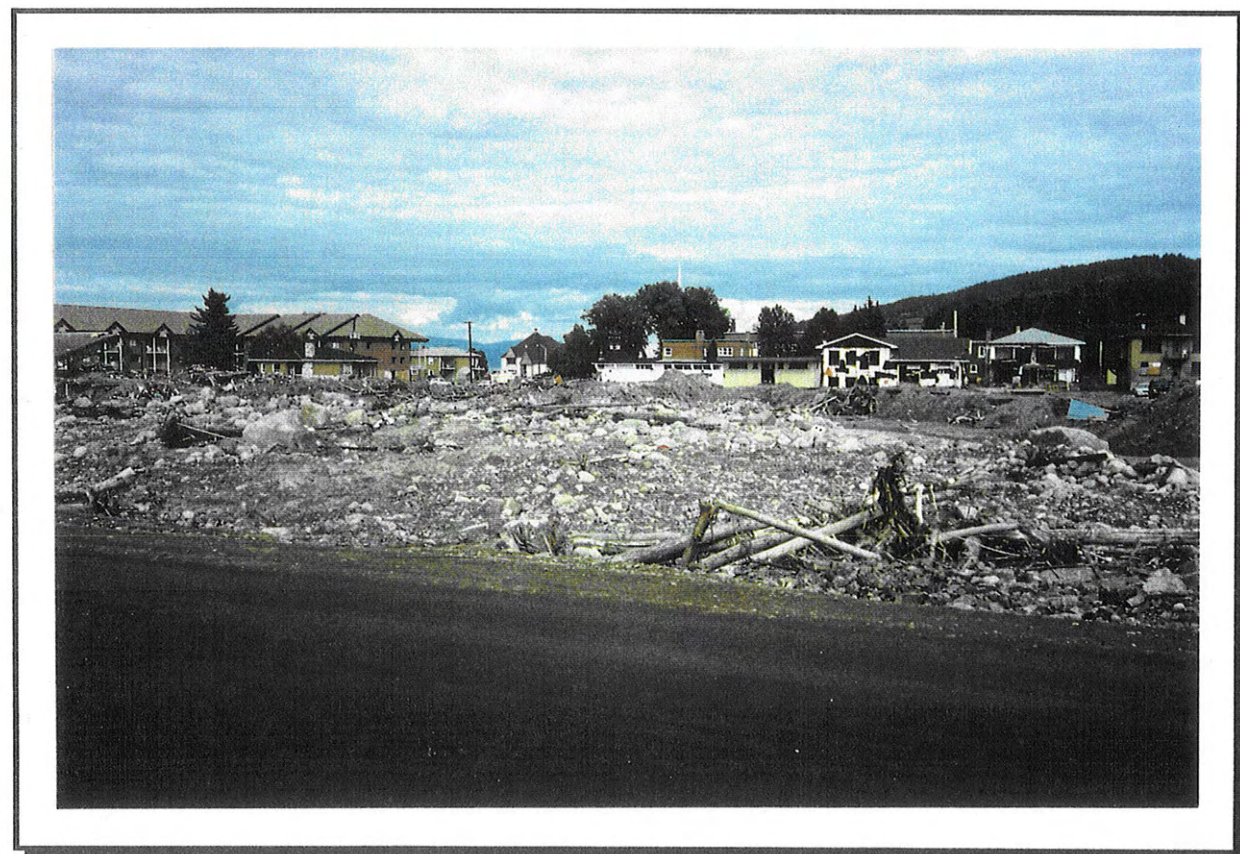
PHOTO #17: Rivière des Ha! Ha! - Secteur de Grande-Baie  
(Pigamon Inc., 11 septembre 1996)

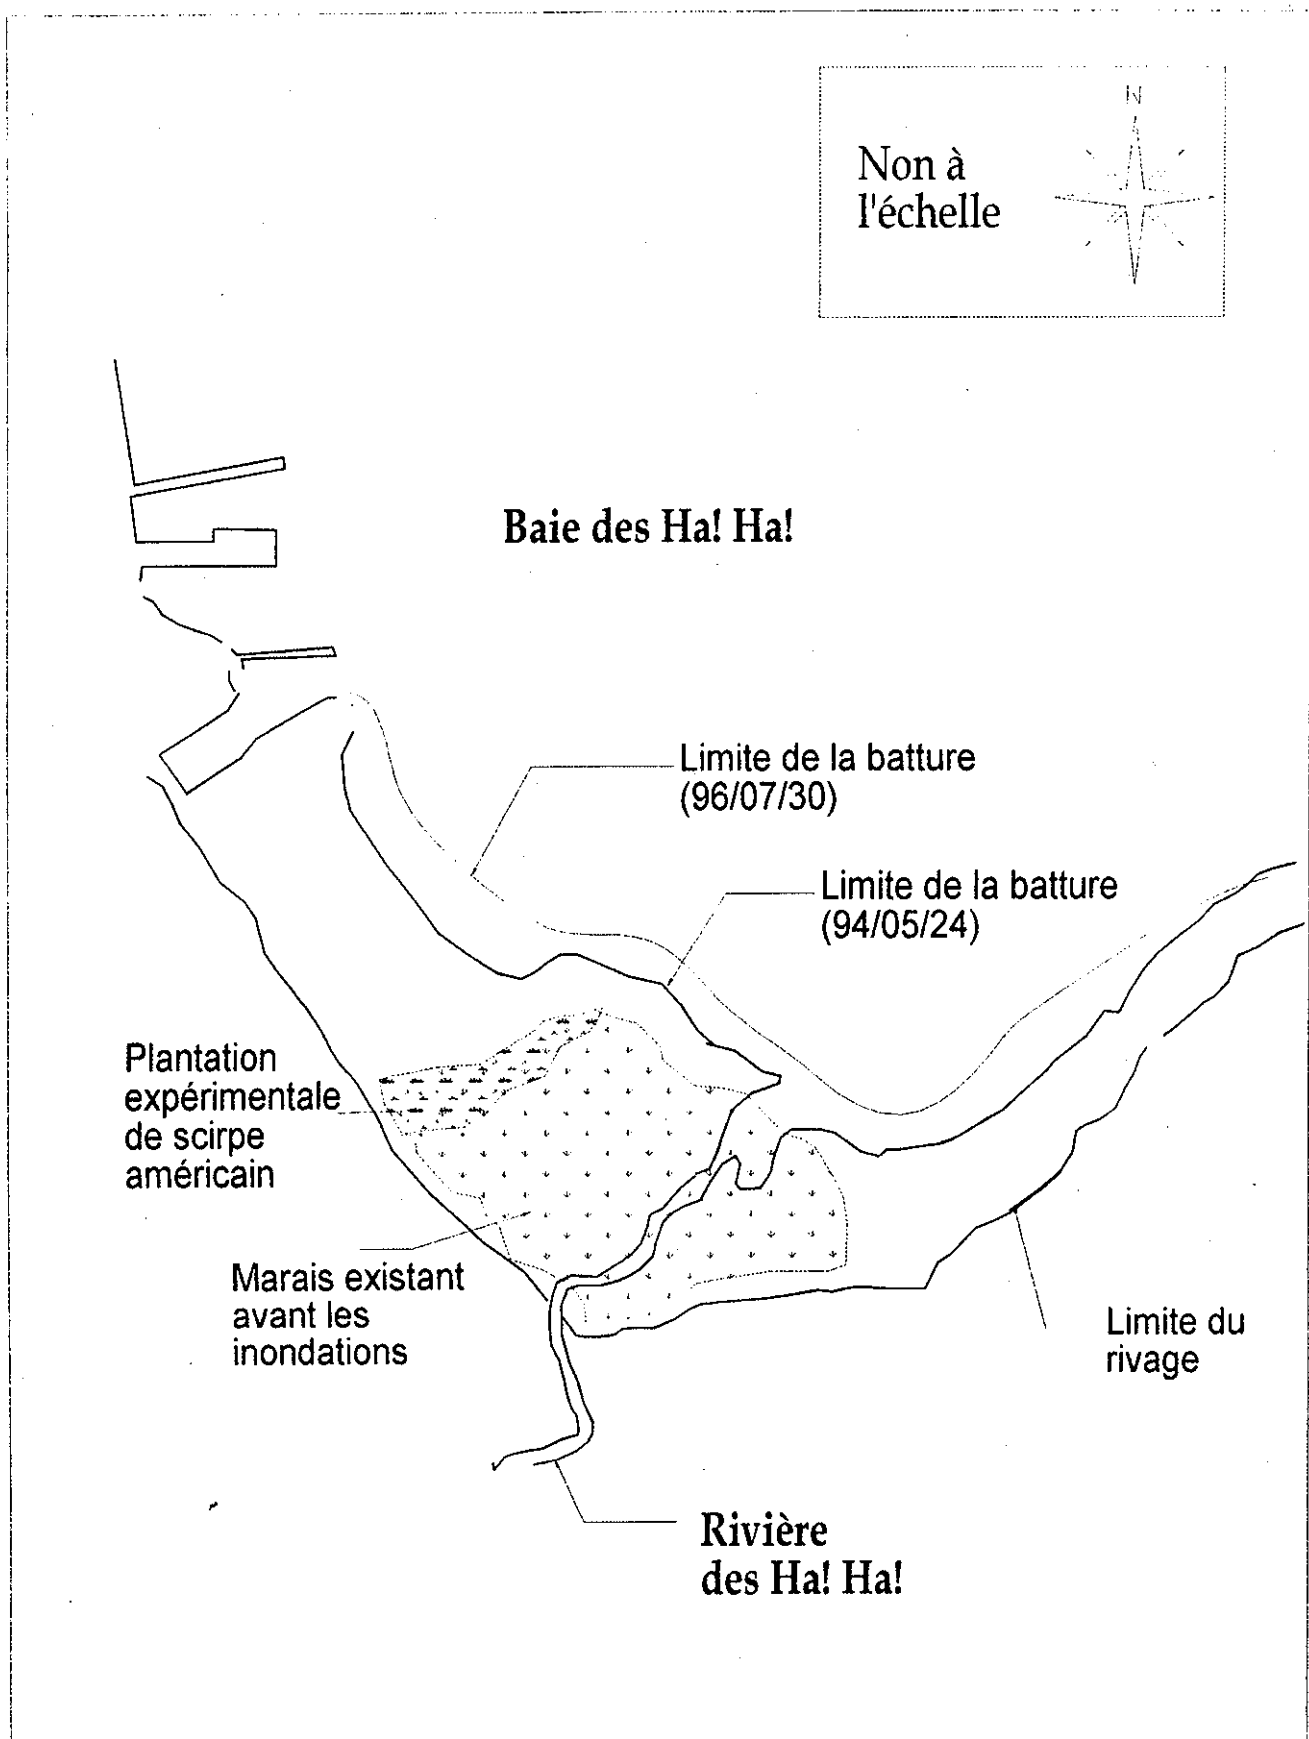
## Carte no. 10 - Effets de la crue sur la batture de la baie des Ha! Ha!

| ÉLÉMENT TOUCHÉ | EFFET DIRECT | EFFET POTENTIEL | COMMENTAIRES |
|---|---|---|---|
| <p>BATTURES</p> <ul style="list-style-type: none"> <li>Accumulation importante de sédiments et de débris de toutes sortes (végétaux, bâtiments et contenu, véhicules, infrastructures, animaux, etc.)</li> </ul> | <ul style="list-style-type: none"> <li>Dégradation du milieu et effets temporaires reliés aux travaux de nettoyage (circulation intensive de la machinerie)</li> </ul> | <ul style="list-style-type: none"> <li>Le dépôt d'une nouvelle couche de sédiments propres est un impact positif. Les contaminants sont désormais moins disponibles.</li> </ul> | <ul style="list-style-type: none"> <li>Il serait opportun de procéder à une caractérisation du milieu (contaminants)</li> <li>Les travaux de ramassage sont en cours et devraient se terminer vers le 8 novembre 1996. Les débris ligneux sont soit brûlés sur place, soit transportés et transformés en copeaux aux installations de la papetière Stone-Consolidated. Les débris de bâtiments sont récupérés ou brûlés sur place</li> </ul> |

Compte tenu de l'importance régionale du marais intertidal de la baie des Ha! Ha!, et de l'ensablement, il est recommandé que ce milieu fasse l'objet d'un suivi environnemental. Ce suivi devrait couvrir la dynamique hydrosédimentologique du marais afin de préciser les effets du sinistre sur les habitats fauniques et l'utilisation des habitats résiduels par la faune avienne et d'identifier les mesures d'intervention qui pourraient être requises pour favoriser ou accélérer la récupération de ces habitats fauniques.

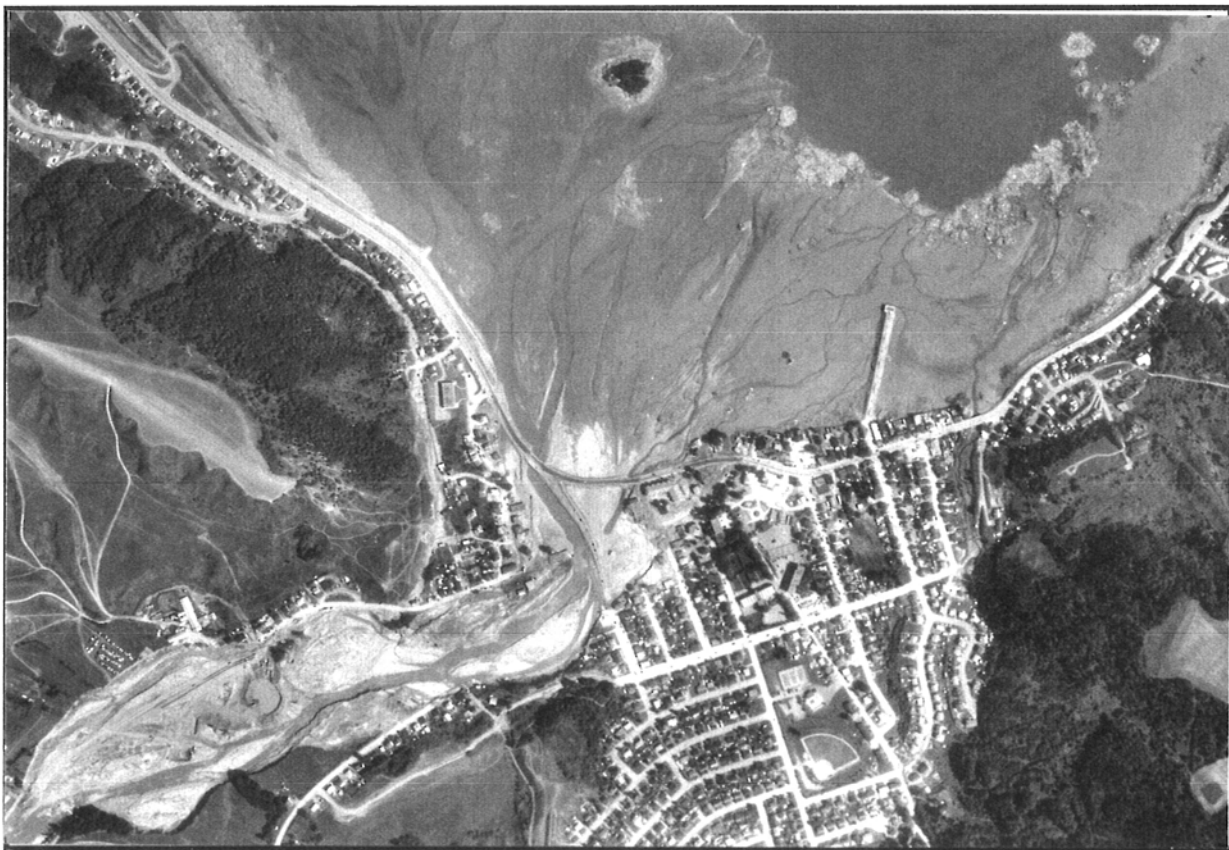
PHOTO #19: Accumulation de sédiments dans la Baie des Ha! Ha! à la suite de la crue de juillet 96  
(Photo aérienne Q 96304 #54, échelle 1:15000)

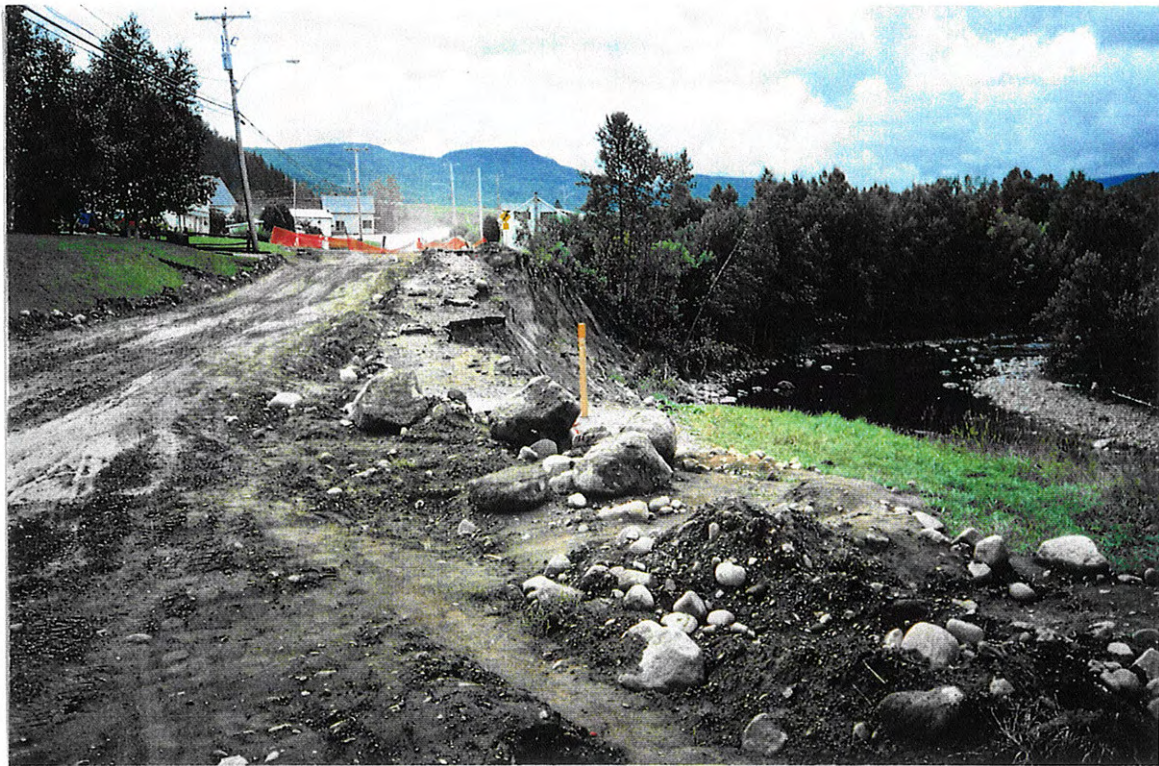
PHOTO #20 Rivière Saint-Jean - Rang St-Jean-Baptiste  
(Pigamon Inc., 11 septembre 1996)

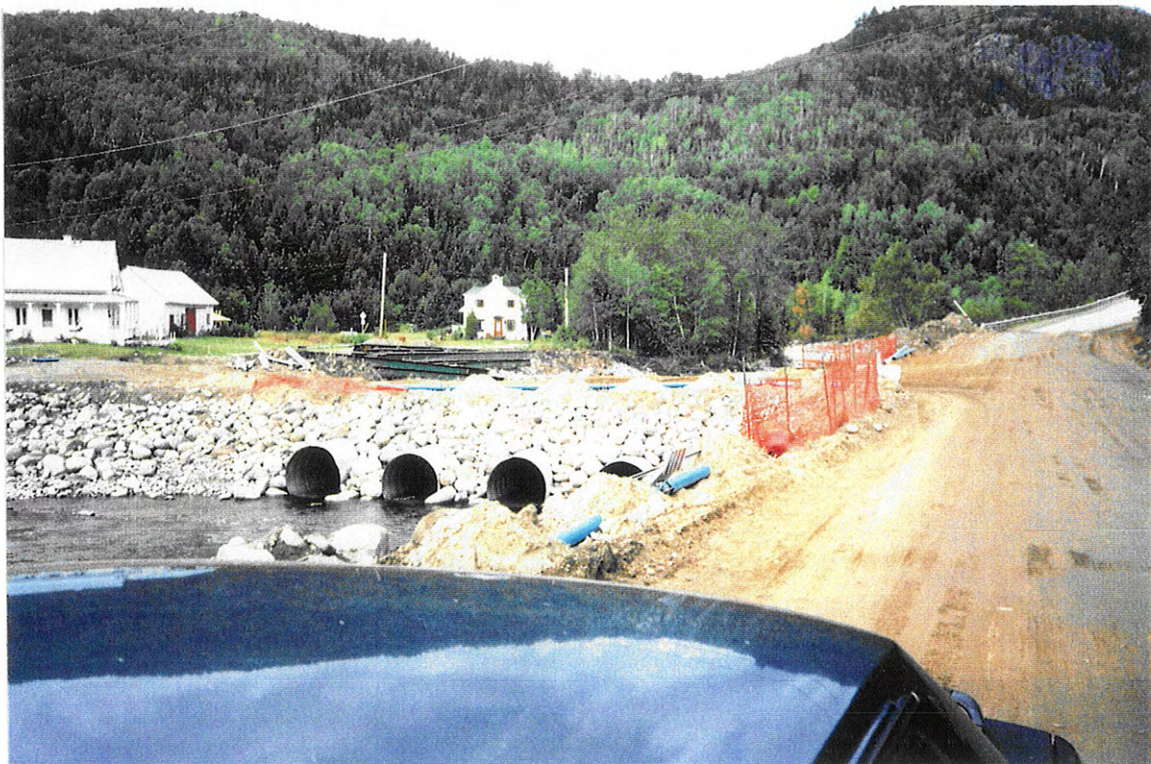
PHOTO #21: Rivière Saint-Jean - Secteur du port entre les rangs St-Thomas Nord et St-Jean-Baptiste (Pigamon Inc., 11 septembre 1996)
