FLIGHT COMMENT

No 4 1979

THE FLIGHT SAFETY DIGEST OF THE CANADIAN ARMED FORCES

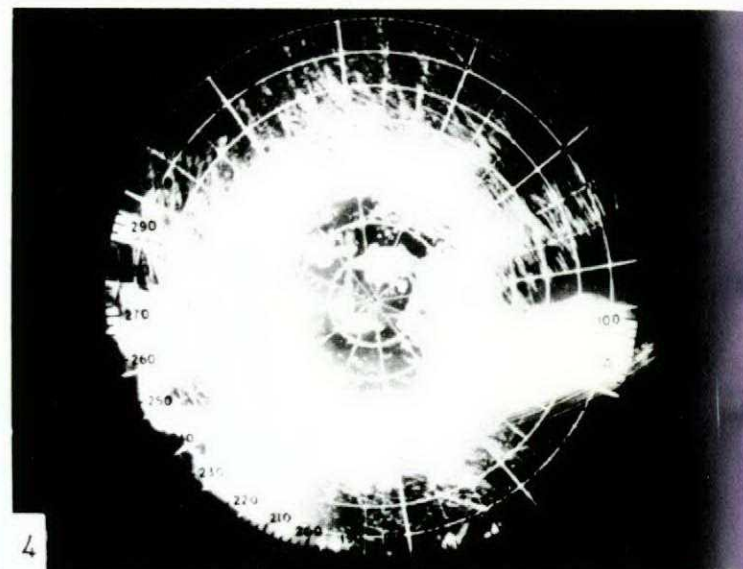
10 minute time exposures display migration activity to the nonbeliever. The scope photos here show intensities from 2 to 6; the scope is set to a radius of 70 nautical miles, MTI is at 30 miles.
Base Photo

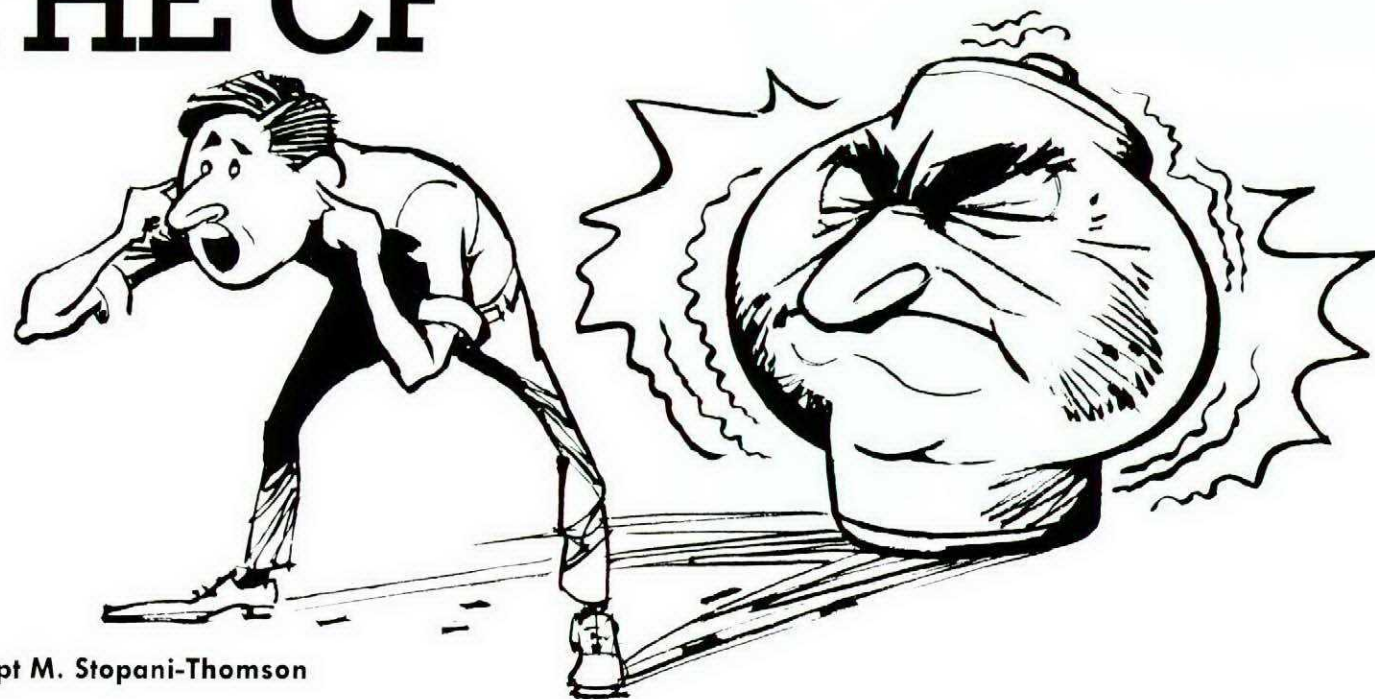
See Figure 1. The first thing that strikes one in this figure is the enormous increase in power over other cells. Compared to the normal carbon zinc battery typically used in a flashlight, the Lithium Sulphur Dioxide cell provides over thirty times the life per unit volume with the same power drain and typically, as a bonus, the lithium cell is 60 percent of the weight of carbon zinc! With power like that, it's no wonder the family member got a bad reputation when he let it go at the wrong time and place!

FIGURE 1-COMPARISON OF POWER FROM DIFFERENT CHEMISTRIES
 PUISSANCES COMPARÉES DES DIFFÉRENTS COMPOSANTS
GRAPHS PREPARED BY DDDS4-3-2 STAFF

Si l'on regarde la figure 1, on est surpris de voir la supériorité de cette pile sur les autres. Comparée à la pile ordinaire carbone-zinc utilisée dans les lampes de poche, la pile au lithium-bioxyde de soufre offre, pour un même volume, une durée de vie trente fois plus élevée, avec la même puissance fournie et, en prime, la pile au lithium ne fait que 60% le poids de la pile au carbone zinc! Avec une telle puissance libérée à un tel endroit et au mauvais moment, pas étonnant qu'on lui ait donné une si mauvaise réputation!

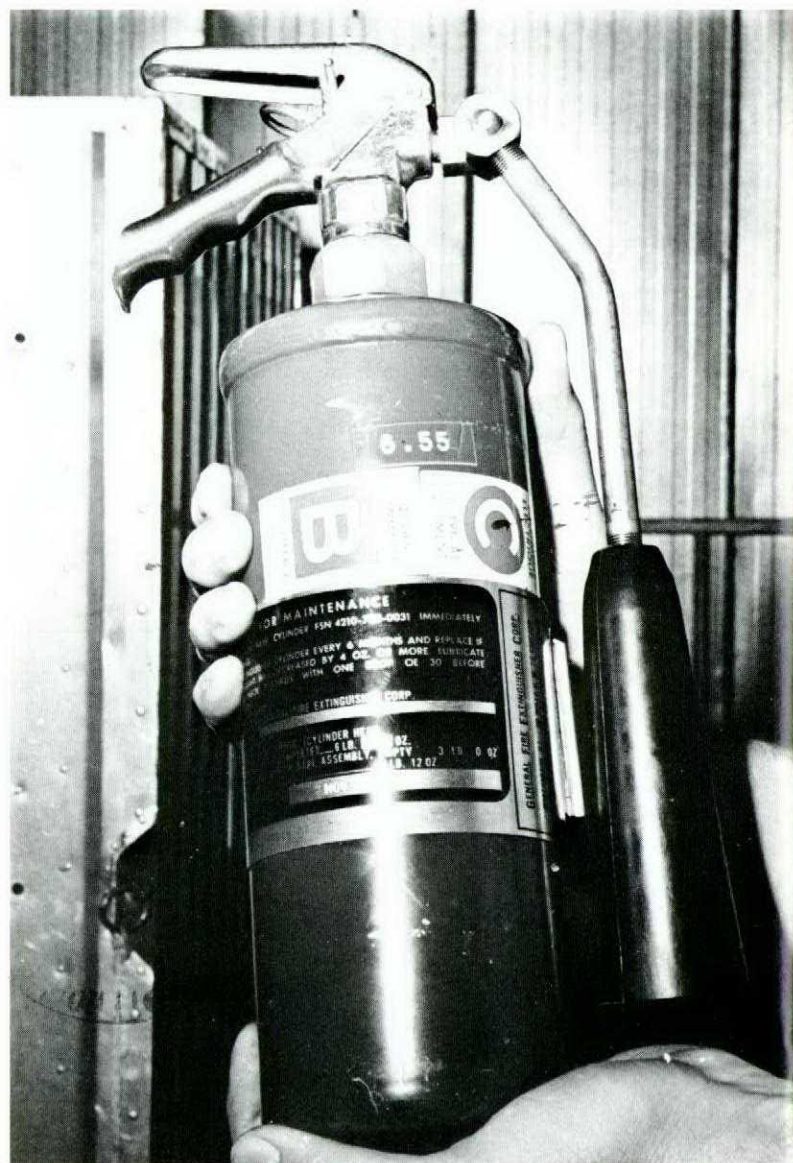
To ensure the best possible discharge range, extinguishers are supercharged with dry nitrogen. This boosts the normal vapour pressure of the gas, and, as the nitrogen is less influenced by temperature variations, makes the extinguisher less susceptible to large scale pressure drop. Nitrogen is used to boost the extinguisher pressure to 375 PSI at 21°C. This pressure will deteriorate to approximately 200 PSI at 0°C and 100 PSI at -30°C. As is readily apparent, operation in the extreme cold is likely to be marginal.

Contrary to popular belief the extinguishant is not an extremely toxic agent. In fact the toxicity hazard of undecomposed Halon 1301 is in the group six (least toxic) class as rated by the National Fire Protection Association, whereas the common CF carbon dioxide extinguisher is in the group five class. Halon 1301

decomposes when heated to approximately 500°C, i.e., the gas is burnt or baked when striking a very hot surface. It then produces a sharp acrid odour. In this state its toxicity potential is substantially increased.

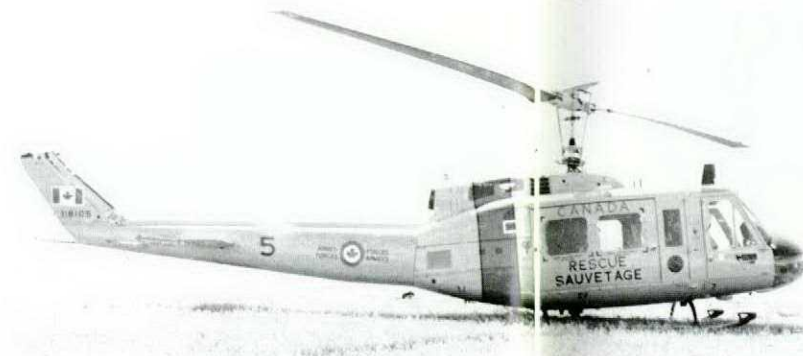
AUTOROTATION TRAINING ACCIDENT!

During a recent final check ride, a Base Rescue Flight CH118 "Huey" helicopter sustained "B" Category damage following a straight ahead practice autorotation sequence. The check ride had in fact been completed three days prior to the occurrence, with the exception of the autorotation sequences which had to be delayed because of a lack of sufficient wind in the training area.

On the day in question both the wind at 5-7 knots and the density altitude at 1800 feet were within approved limits. The instructor pilot conducted three straight ahead practice sequences varying flare attitudes and entry speeds to demonstrate to his student varying methods of adjustment to suit the weather conditions at the time. During the student's first attempt at a straight ahead autorotation and following a normal autorotative entry and glide path, the flare was entered at a normal pitch attitude, but at what appeared to be a slightly lower than normal flare height. A less than aggressive collective check was initiated following which the helicopter struck the ground in a tail low attitude. Heavy vibrations were felt and a loud grinding noise was heard from the tail area. The instructor took control as the helicopter was levelling itself as a result of the impact. As the vibrations diminished the helicopter started a rapid yaw to the

right and finally came to rest 350 feet from initial impact after yawing through 300 degrees. There were no injuries among the crew of three.

Investigation revealed that there was no material malfunction prior to contact with the ground. In this case the instructor erred in assessing the student's approach to be acceptable despite his holding the helicopter in the flared attitude to too low a height and following a collective pitch check which was insufficient to slow the rate of descent and level the helicopter for landing.

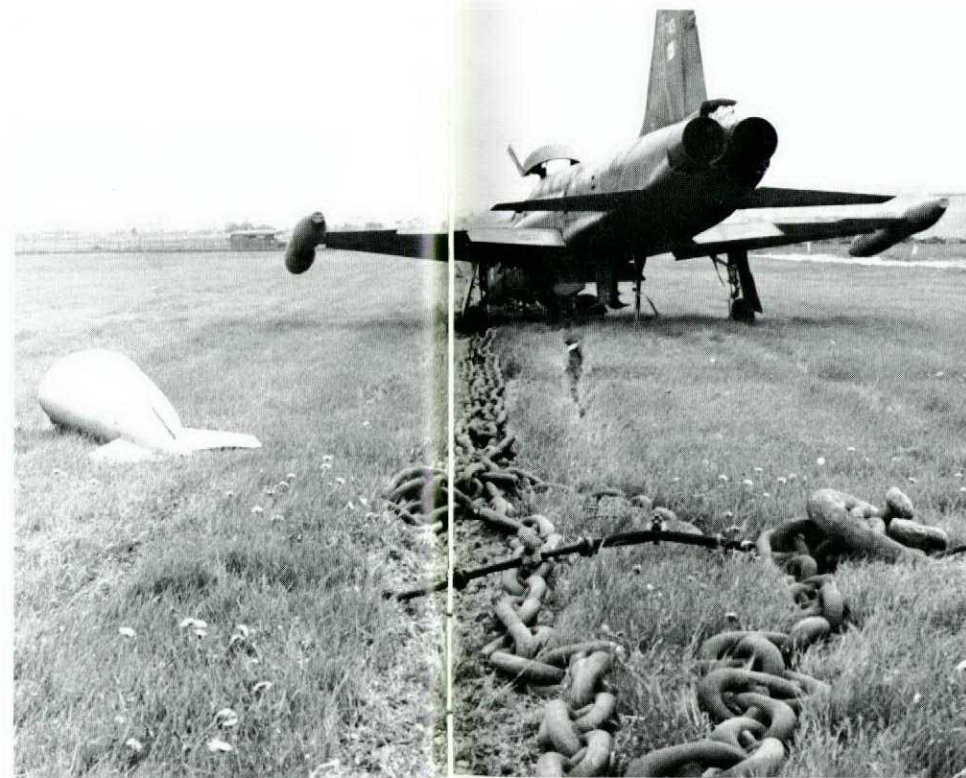
In Edition 4 1978, we published an article on the perils of landing at Downsview. The author wrote "... Downsview is not a difficult or dangerous airport to land at if you know the possible hazards and make allowances for them. Do a little mental preparation — read the GPH 205...". Recently another aircraft went off the end of runway 15. Here's what happened:

On 24 May 79, a two plane CF5 formation arrived at Downsview from Bagotville. The lead appeared to be slightly high and hot on final approach. Over the button of runway 15 the aircraft encountered a wind gust which dropped the right wing, causing the pilot to add power. The aircraft landed about 1700' down the runway (5300' remaining). Winds on the airfield at the time were from 9 to 11 o'clock position at 12 to 14 knots. The drag chute failed to deploy on the after landing roll and the pilot applied moderate left braking to counteract a drift to the right. He used full left rudder and left aileron to correct the drift, and increased the brake pressure on the left wheel. The left tire blew and the aircraft continued to travel to the right across the runway, with the left wheel locked and normal braking on the right wheel. He then deployed the tail hook and selected nosewheel steering momentarily, but released it because he felt that it overcontrolled. (This was due to full left rudder being applied when the steering was engaged). The aircraft left the runway at 30-35-knots on the extreme right side. Although the barrier was down, the upper cable of the barrier contacted the nosewheel and broke. Seven feet past the barrier, the nose wheel struck the main ring of the chain link energy absorbers and broke off. The aircraft collapsed on the nose and came to rest 235 feet past the end of the runway.

was not passed to the aircrew by the tower and thus both pilots thought it was in the up position.

This accident points out, once again, the importance of thorough pre-flight planning. For those of you who fly into Downsview, how about re-reading the article "Welcome to Toronto But...", pre-planning your approach, and if it doesn't look right — overshoot and try again.
