Flight Comment Propos de vol

National Defence Headquarters
Directorate of Flight Safety

| 1 | As I see it | Mon point de vue | 1 |
|---|---|---|---|
| 8 | Accident Résumé | Résumé d'accidents | 9 |

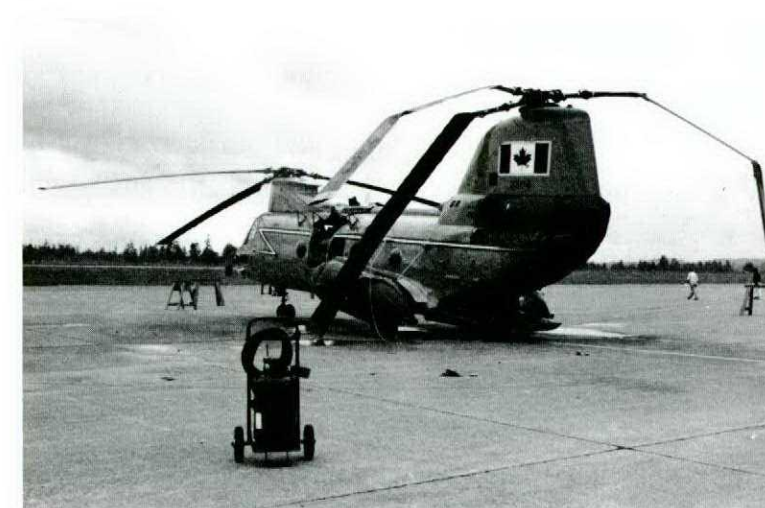
The aircraft was being launched for an OTU training flight. On rotor engagement, the aft blades struck the fuselage numerous times causing substantial structural damage. The winds at the time of engagement were on the nose at 25 KTS gusting to 35 kts. Investigation of this accident has focused on three areas: the characteristics of the fiberglass rotor blades, the reduced clearance between the fuselage and blades and the high/gusty wind start procedures for the CH113/113A. There is a difference in start procedures between the CH113 and the CH113A which appears to be the result of an oversight in the AOI amendment process. As well there is significant difference between starting procedures employed by the Canadian Forces

One very important lesson learned in this accident was the performance of the damaged fiberglass rotor blades. Unlike metal rotor blades the fiberglass blades did not break apart and depart the aircraft. As shown in this picture the blades remained attached in a somewhat limp condition and continued to strike the aircraft while the hub rotated. In a case like this, personnel must remain onboard the aircraft, preferably away from the center section, until all rotation has ceased.

Cet accident nous a appris une leçon très importante. Il s'agit du fonctionnement des pales de rotor en fibres de verre endommagées. Contrairement aux pales de rotor en métal, les pales en fibres de verre ne se sont pas rompues et ne se sont pas détachées de l'aéronef. Comme le montre la photographie,

les pales, plutôt flasques, sont restées attachées et ont continué à heurter l'hélicoptère pendant que le moyeu tournait. Dans un cas comme celui-ci, le personnel doit rester à bord, de préférence en se tenant à l'écart de la section centrale, jusqu'à ce que toute rotation cesse.

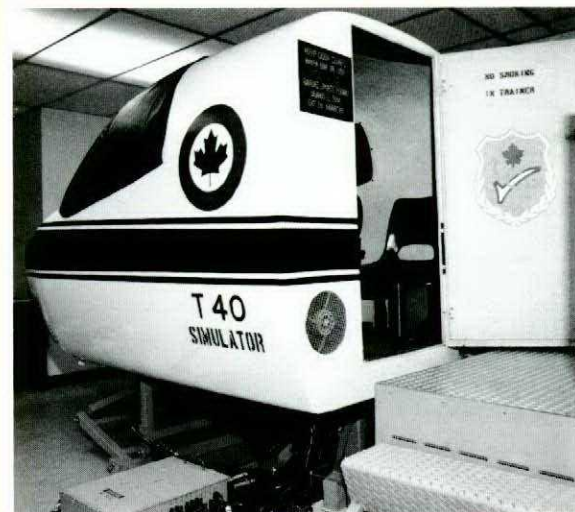
The new ICP Flight Simulator Le nouveau simulateur de vol PIVI

Air Command's Instrument Check Pilot (ICP) School is now operating a multi-engine instrument procedures trainer (T-40) on loan from the United States Air Force. It represents a T-39 Sabreliner and is equipped with full instrumentation and motion systems. The ICP School trains instrument check pilots for the CF and will evaluate the simulator for permanent acquisition as an enhancement to its training program.

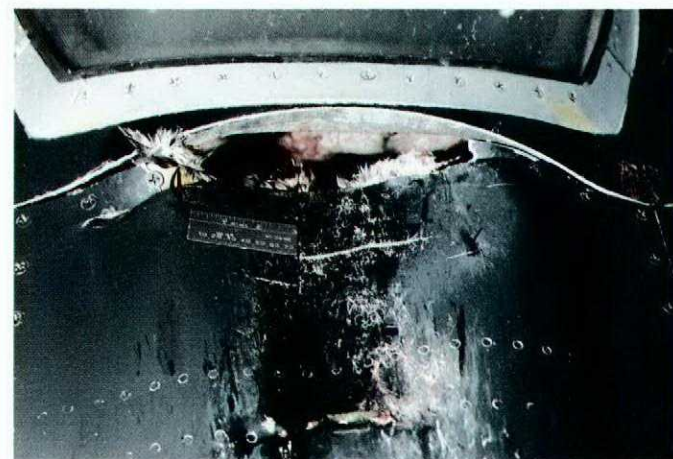
Already this year, CF aircraft have been involved in approximately 220 incidents with birds. This total is equal to the ten year average and there are still 4 months remaining in 1987.

Birds have no favourites, they have hit every aircraft type flown by the CF, from the fastest to the slowest. Aircrew must be vigilant and take extra precautions when conducting flights in areas of high bird concentrations especially during bird migration season.
