No 1 1988

Flight Comment Propos de vol

WARNING: bearing failure

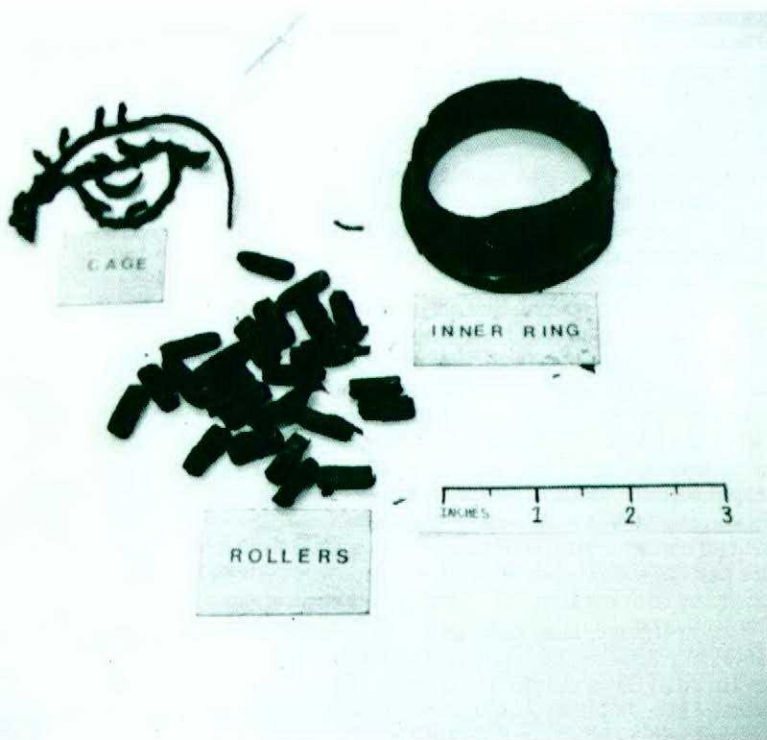
Now let's have a look at some of these failures: Photo 1 shows the remains of the cone of an aircraft wheel bearing after failure. The failure occurred following 28 landings after installation of the cone. The cup and axle were also damaged. There

is no data available on the whereabouts of the cup(outer ring) and because of intense failure we cannot say which component caused the failure.

Since we are interested in reducing tapered roller bearing failures, we must keep the cup and cone as one unit until the end of their serviceable life. Then the bearing has to be scrapped. This means to scrap both parts, even if only one shows a defect. (Assume that when part of a bearing fails, the rest will fail soon from metal fatigue).

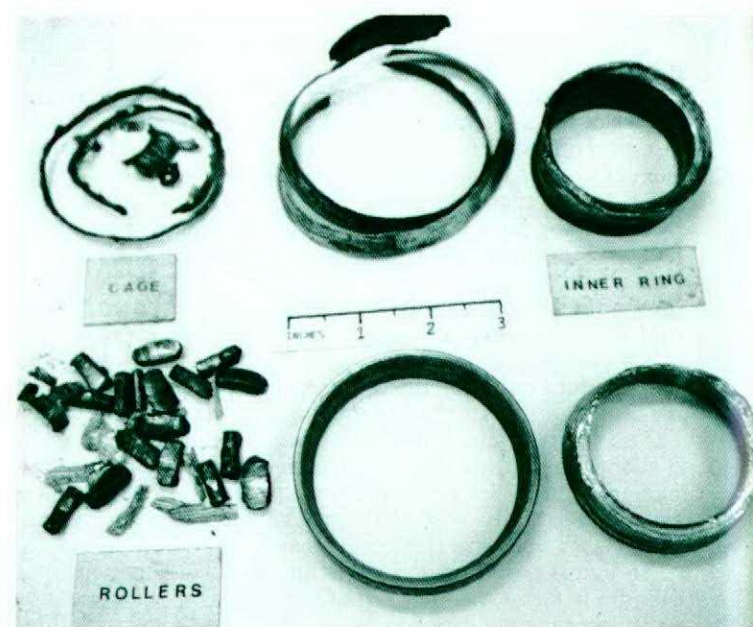
Photo 2

Again, we have the remains of a failed tapered roller bearing in Photo 2. Photographs 3 and 4 show the same bearing. Photo 3 shows a close-up of one of the rollers.

Our investigation revealed that a new cone (inner ring) was installed in the wheel, in April. The bearing failed in July of the same year. Again, no information was available on the cup (outer ring). (It could have been there for years).

These failures are difficult to evaluate, as to the sequence of the events, since the components are in a rather advanced state of deterioration. But this type of failure can be initiated by a cup which has reached the end of its life cycle: has sub-surface cracks or fatigue cracks which can not be seen during the visual inspection.

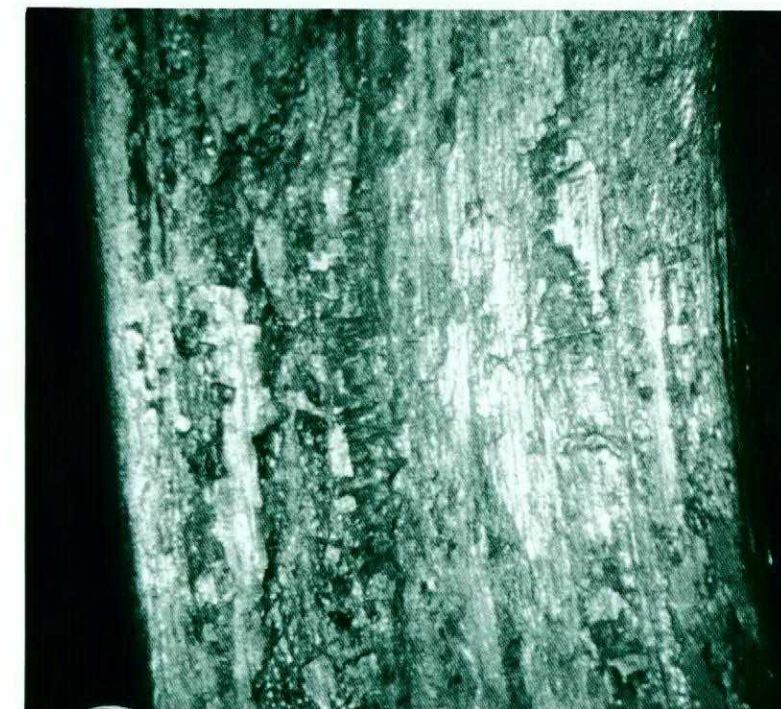
Photo 4 shows the damaged race of the cup of the same bearing.

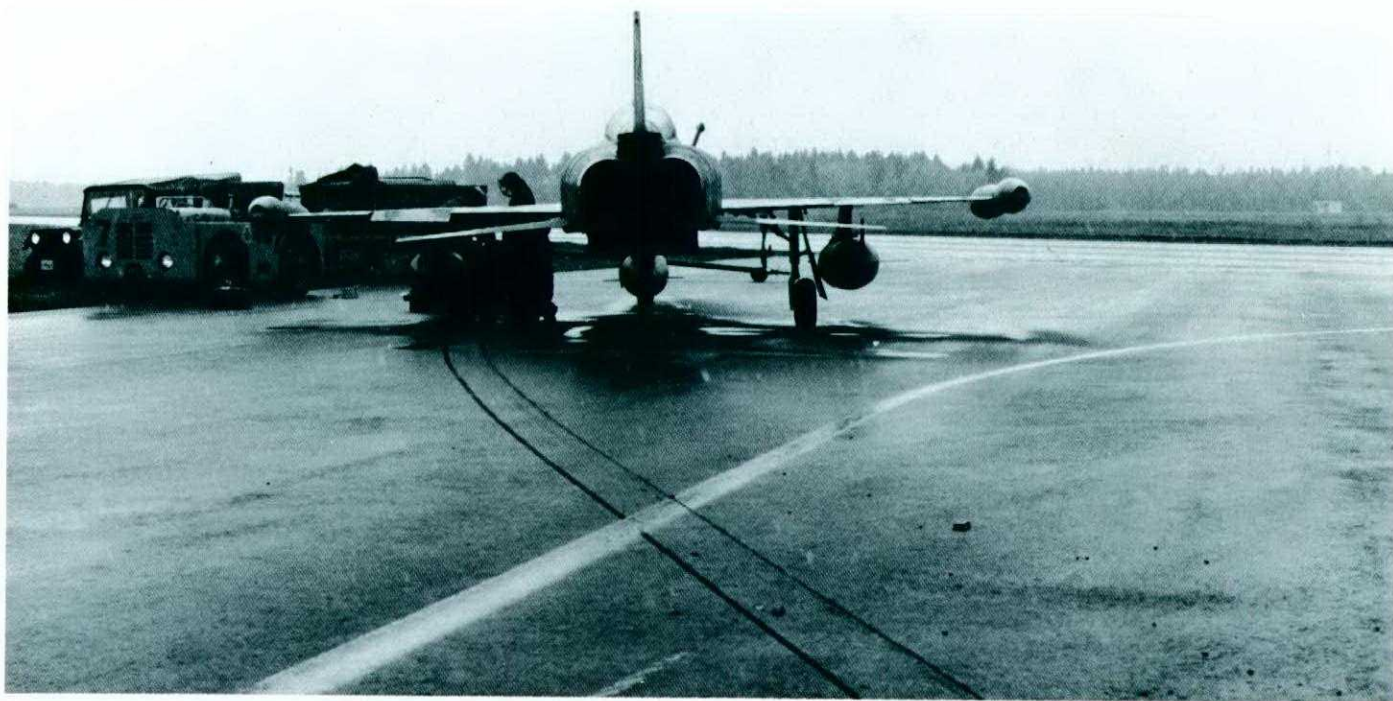
Photo 5 ▼

The first law of taper roller bearing is, "The angle of taper of the cone must match the angle of the taper of the cup for proper operation." A mismatch of the taper will result in a failure.

Photo 5 shows the end result of mismatched components.

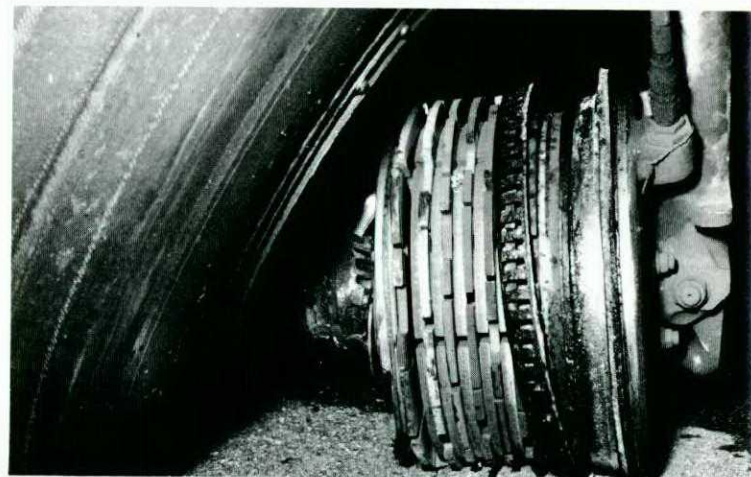
Photo 6 ▲

Photo 6 shows a close-up of the wheel upon landing.

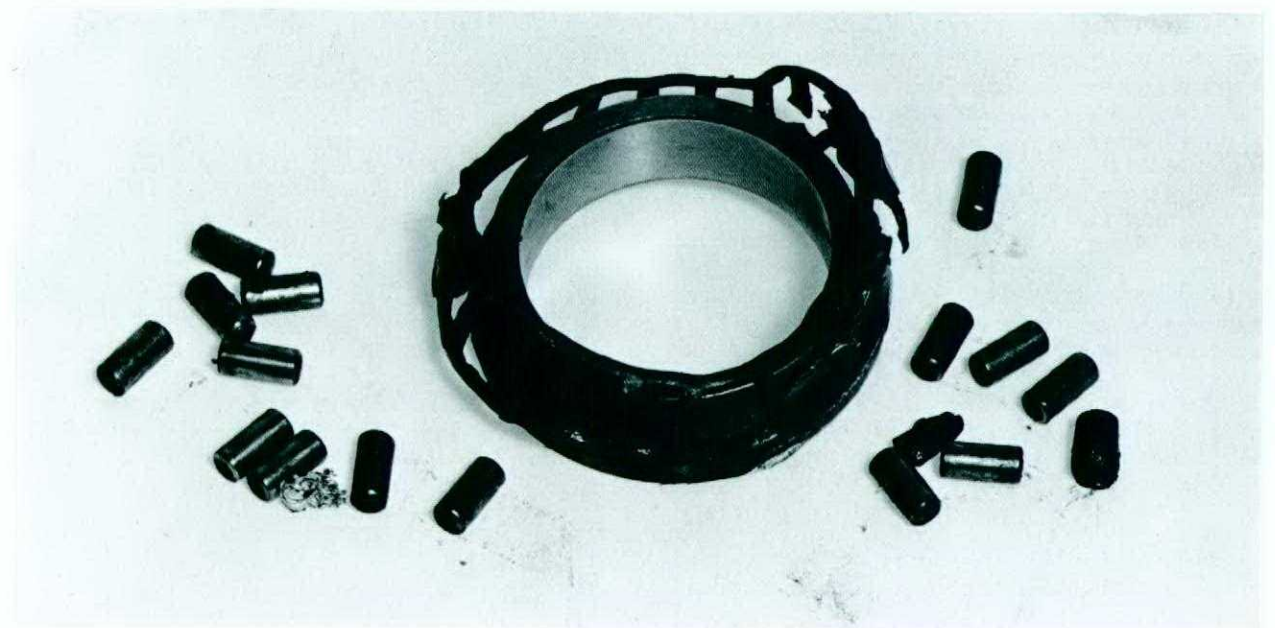
Photo 7 shows the remains of the cone after removal from the wheel.

La première règle pour un roulement à rouleaux coniques est que la conicité de la bague intérieure doit correspondre à la conicité de la bague extérieure. Sinon, la défaillance est inévitable.
