No 2 1989

# Flight Comment Propos de vol

National Defence Headquarters  
Directorate of Flight Safety

CF Transport Aircraft  
A Ten Year Flight Safety  
"Snap Shot"  
1979 to 1988 incl.

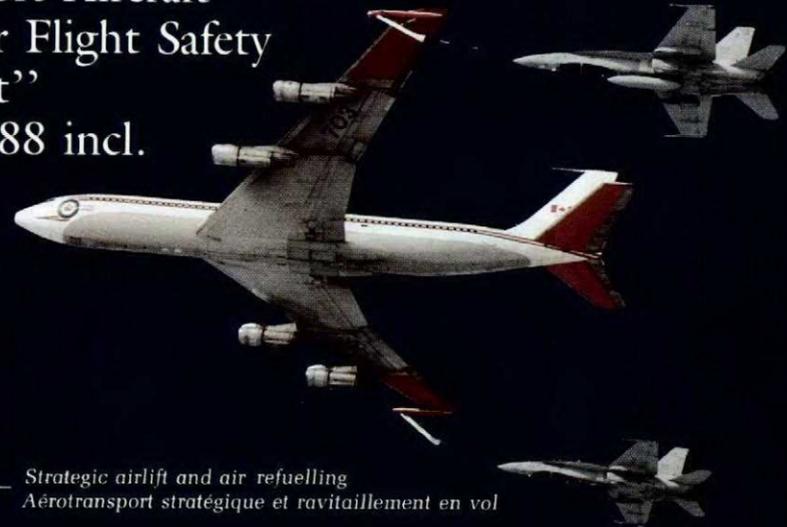
CC137 — Boeing 707 — Strategic airlift and air refuelling  
Aérotransport stratégique et ravitaillement en vol

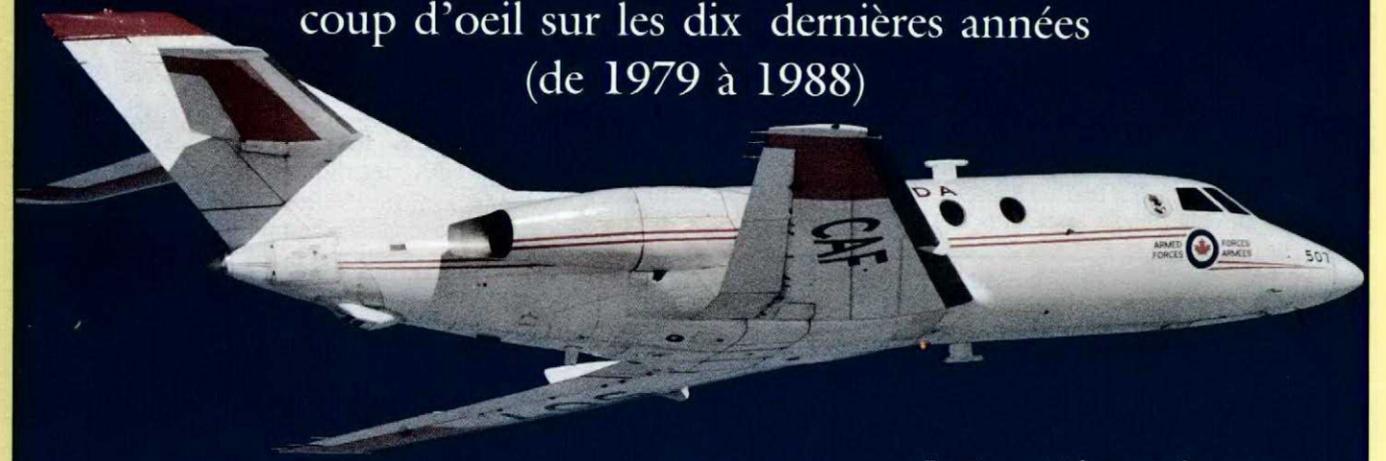
CC117 — Falcon — Entraînement à la guerre électronique  
Electronic warfare training

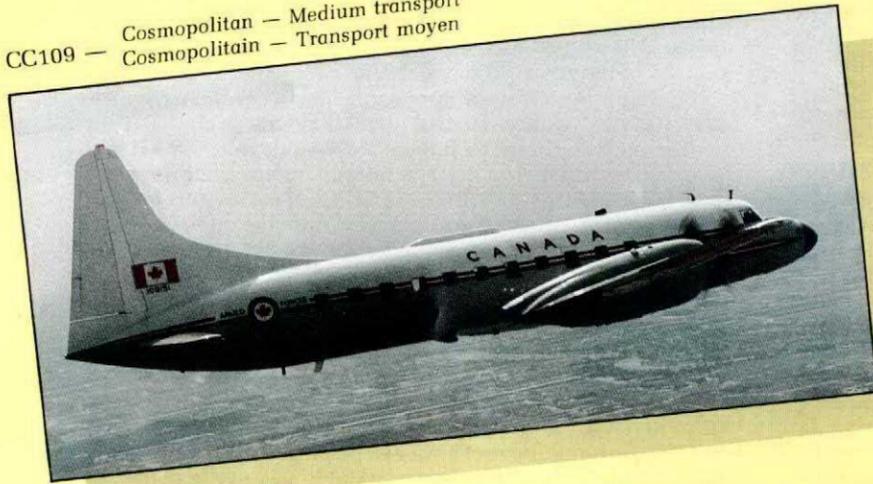
CC109 — Cosmopolitan — Medium transport  
Cosmopolitain — Transport moyen

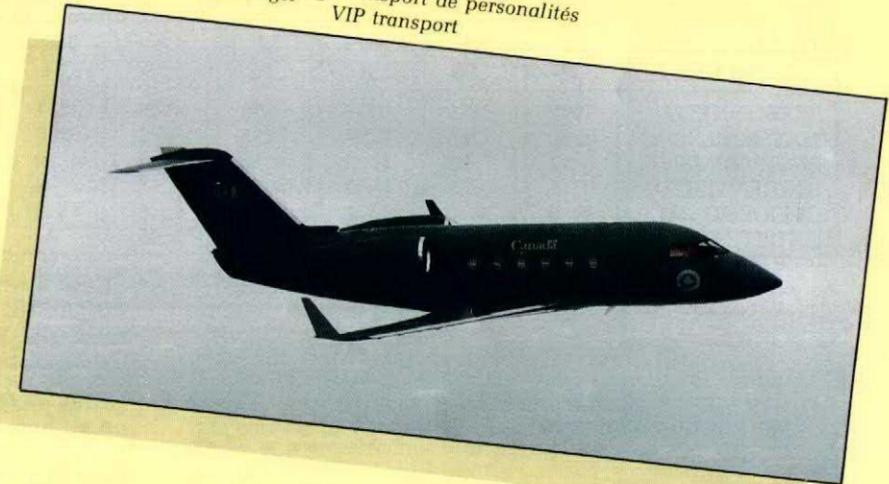
CC144 — Challenger — Transport de personnalités  
VIP transport

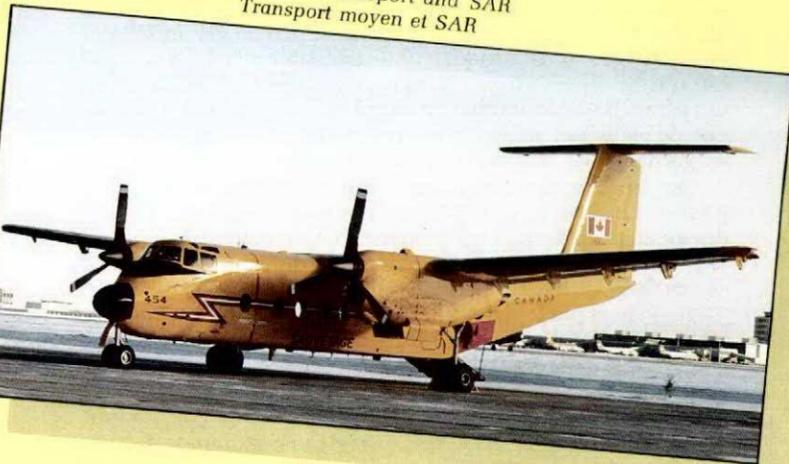
CC115 — Buffalo — Medium transport and SAR  
Transport moyen et SAR

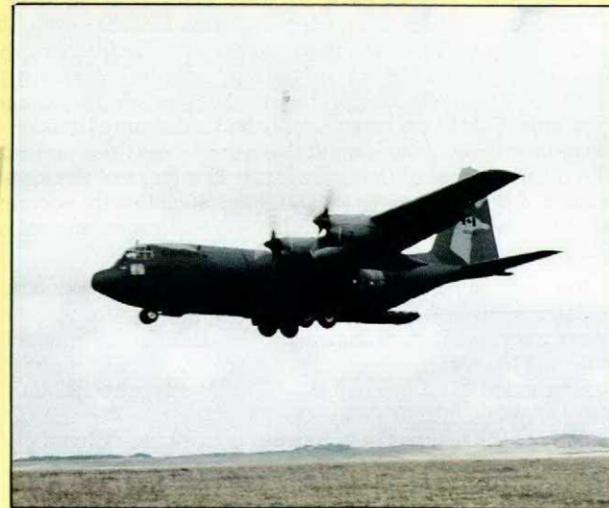
CC130 — Hercules — Strategic and tactical airlift and SAR  
Hercule — Aérotransport stratégique et tactique et SAR

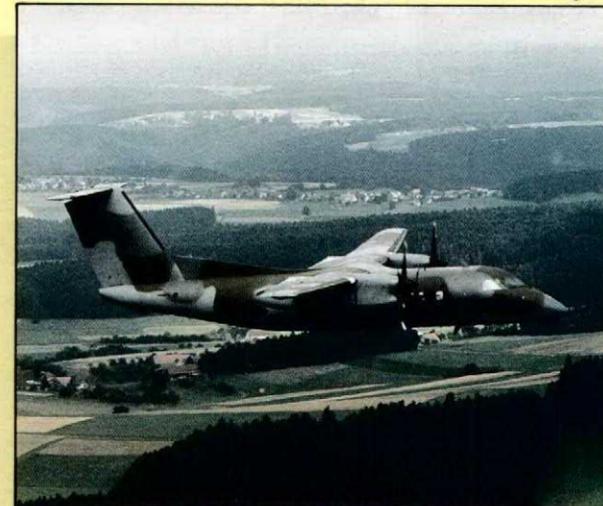
CC142 — Dash 8 — Transport moyen et entraînement à la navigation  
Medium transport and nav. training

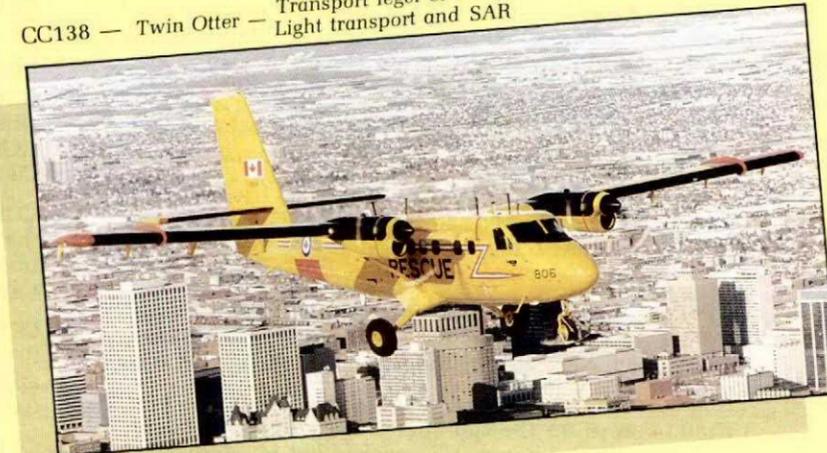
CC138 — Twin Otter — Transport léger et SAR  
Light transport and SAR
